# Diagnostikaaruanne

## 2022 KIA CEED DynamicLine

### Diagnostika üksikasjad

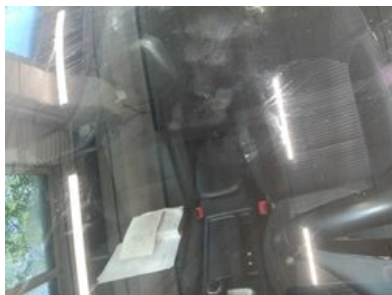
- ✓ **1. Esiosa:** Esiklaasi terviklikkus - puuduvad tehnõlevaatust välistavad kahjustused

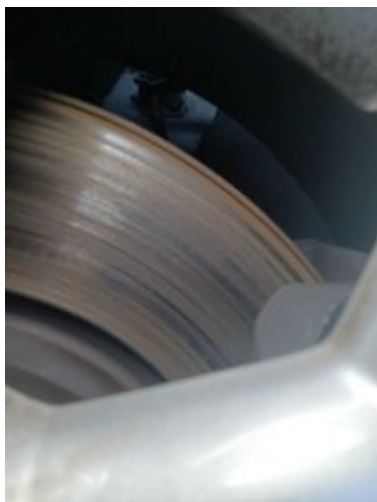
- ✓ **1. MUU:** Mootoriõli ja Filtri Vahetus
- ✓ **2. PIDURID:** Esimesed Pidurikettad Mõlemad

- ✓ 1. Mootoriõli ja Filtri Vahetus

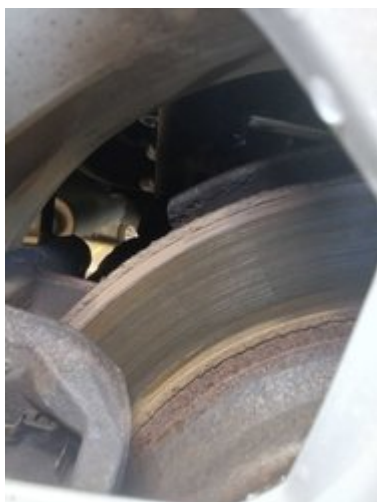
- ✓ **3. PIDURID:** Tagumine Piduri Ketas (Mõlemad)
