# Diagnostikaaruanne

## 2015 VOLKSWAGEN GOLF 7 GTE

# Ettevalmistus- ja remondiaruanne

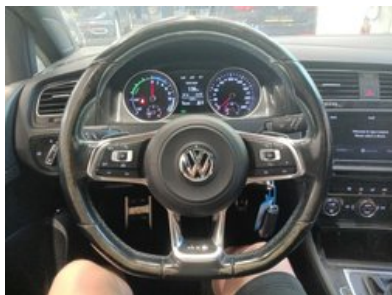
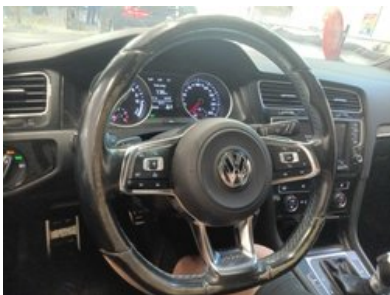
### ✓ 1. Esiosa: Rool - Seisukord

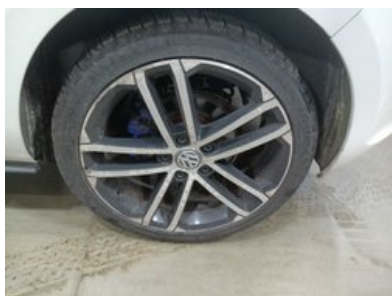
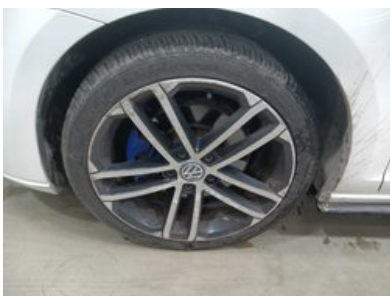
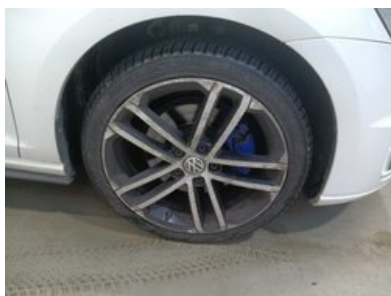
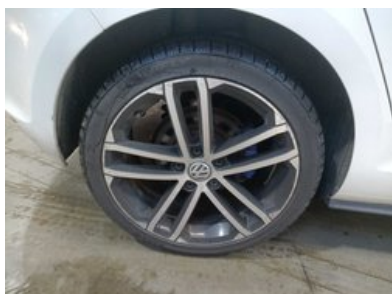
### ✓ 1. Külg: Veljed - Seisukord

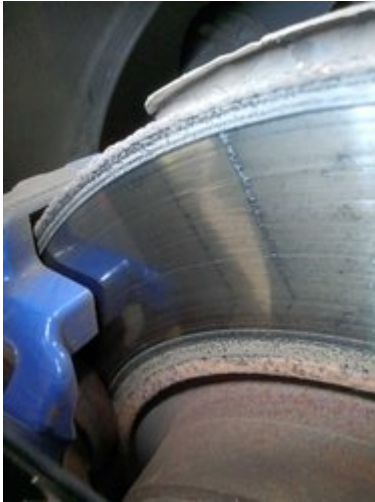
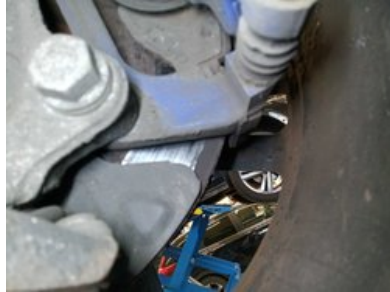
✓ **2. PIDURID:** Esimesed Pidurikettad Mõlemad

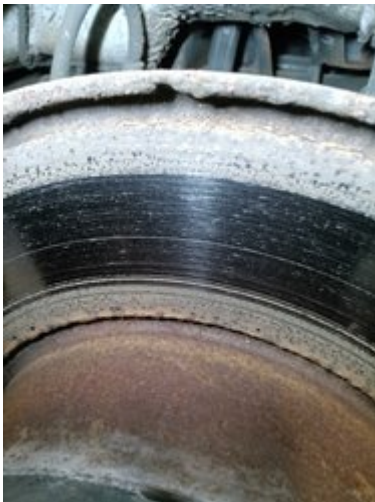
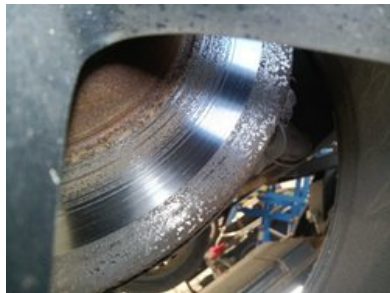
✓ **3. PIDURID:** Tagumine Piduri Ketas (Mõlemad)

- ✓ 1. Tagumine Piduriketas (Mõlemad)
- ✓ 2. Süsteemi Tühjendamine/Täitmine
- ✓ 3. Mootoriõli ja Filtri Vahetus
- ✓ 4. Pöördtelje/Pöiakogu Sõlm

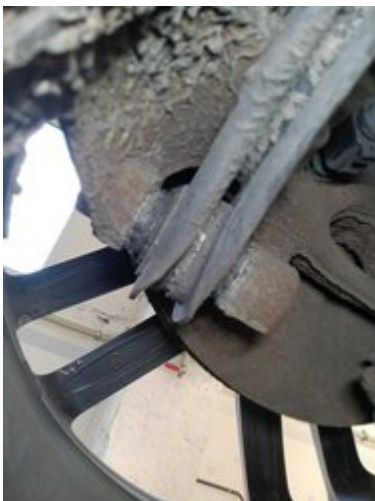
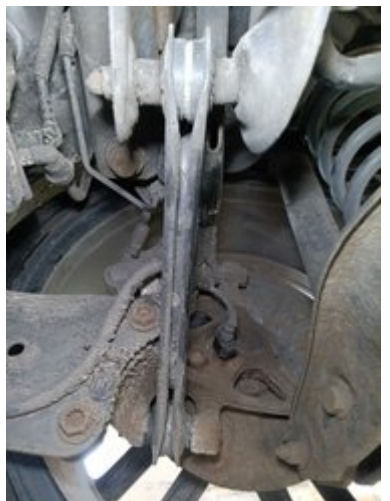
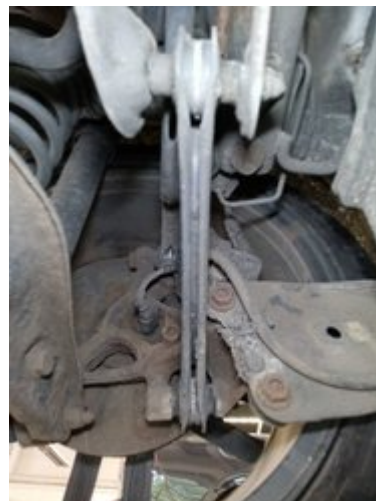
✓ **4. VEDRUSTUS:** Vedrustuse Alumine Õlg Eesmine Mõlemad

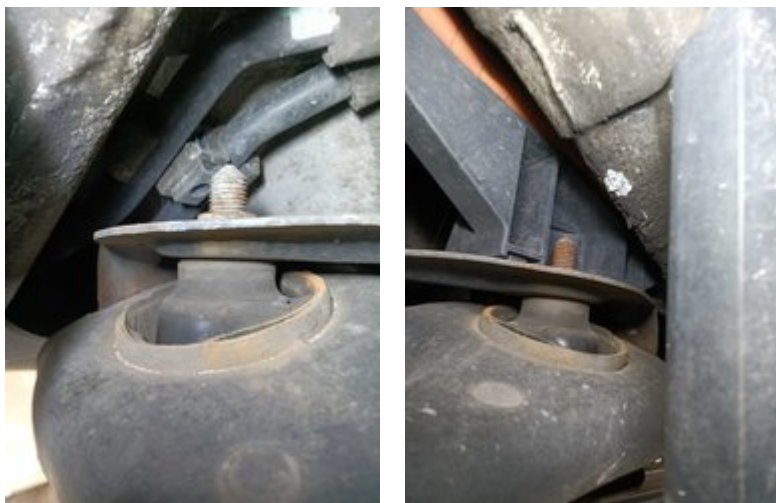
✓ **5. VEDRUSTUS:** Vedrustuse Alumine Õlg Mõlemad

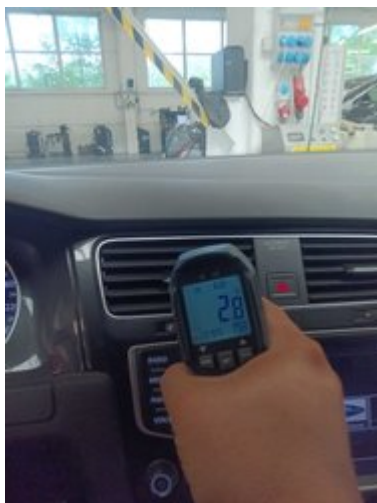
✓ **7. KLIIMASEADE JA KÜTE:** Süsteemi Tühjendamine/Täitmine
