# Diagnostikaaruanne

## 2018 NISSAN QASHQAI N-Connecta

### Tuvastatud puuduste kokkuvõte

Longo poolt läbi viidud põhjaliku diagnostika käigus, 12 puudust olid tuvastatud sõidukis.

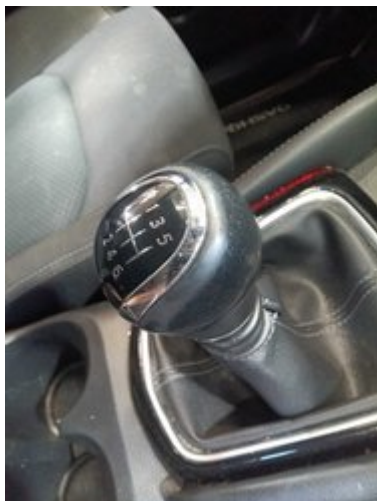
### ✓ 1. Salong: Käigukang Katik ja Käigukang Nupp - Seisukord

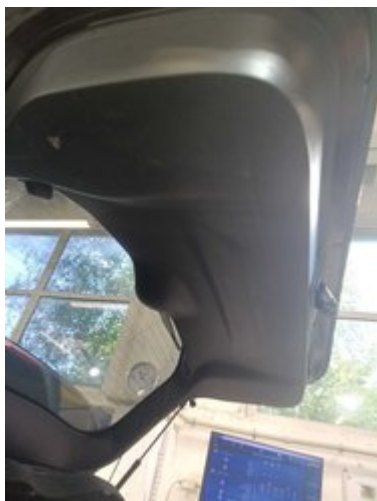
### ✓ 2. Salong: Katted ja liistud - Seisukord

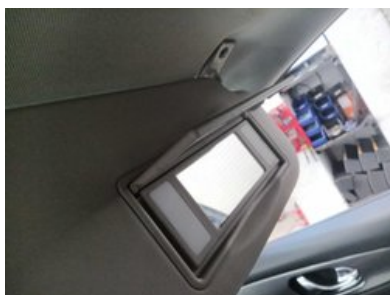
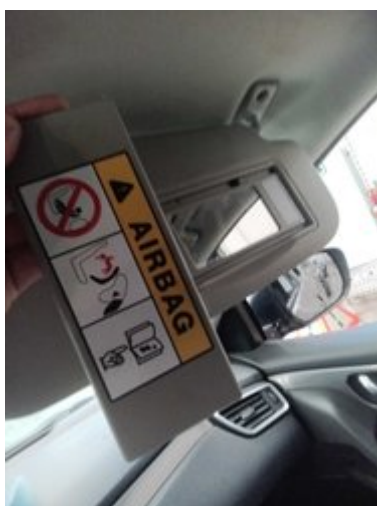
### ✓ 3. Esiosa: Päikesesirmid - Toimimine ja seisukord

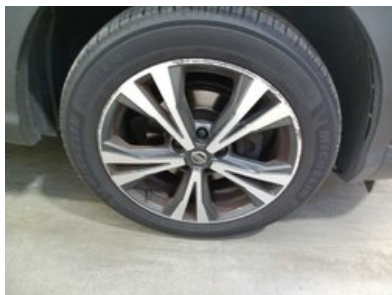
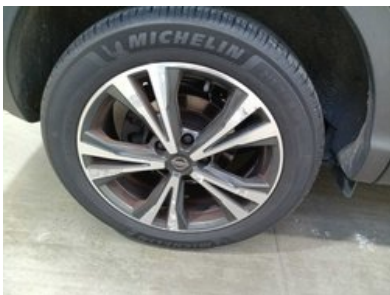
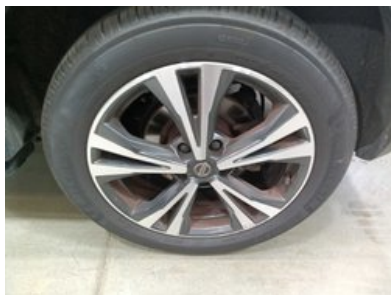
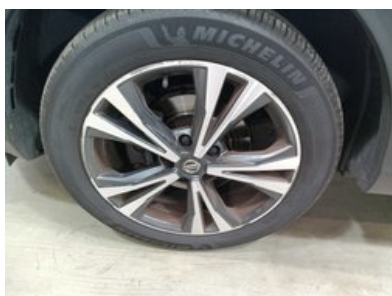
### ✓ 1. Külg: Veljed - Seisukord

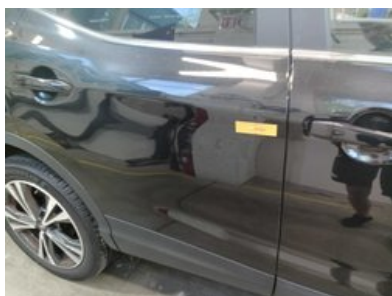
### ✓ 2. Külg: Vasak ja Parem Külg - Nähtavad Kahjustused ja Kriimustused

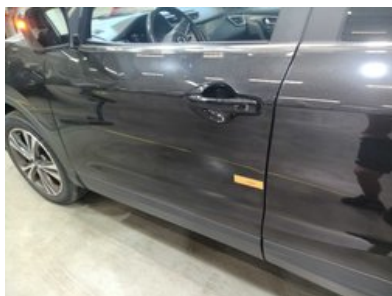
### ✓ 3. Külg: Vasak ja Parem Külg - Nähtavad Kahjustused ja Kriimustused

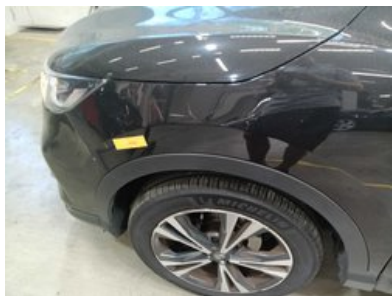
- ✓ **4. Külg:** Vasak ja Parem Külg - Nähtavad Kahjustused ja Kriimustused

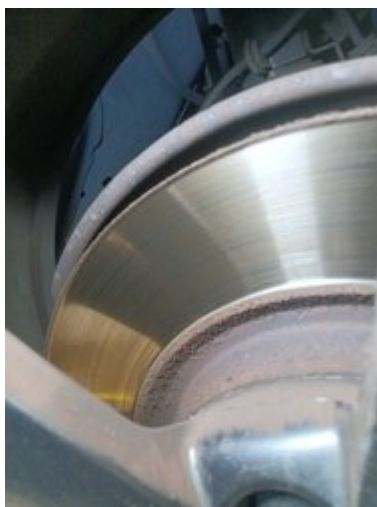
- ✓ **1. PIDURID:** Esimesed Pidurikettad Mõlemad koos Klotside

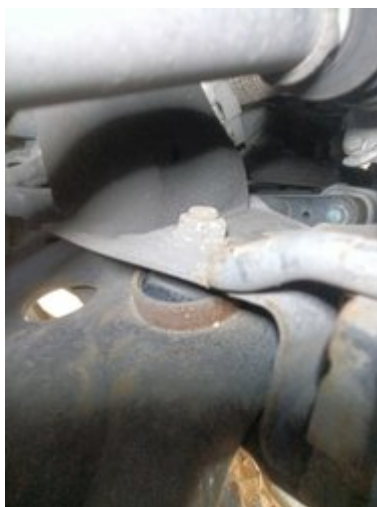
- ✓ **3. VEDRUSTUS:** Vedrustuse Alumise Õla Puksid

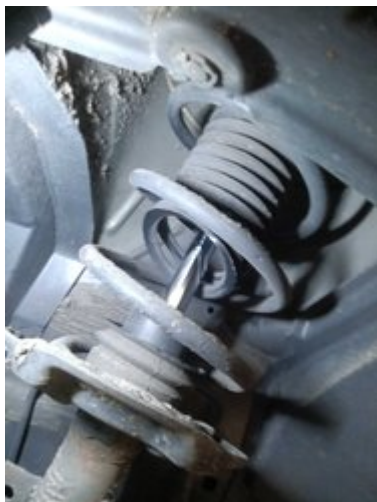
✓ **4. VEDRUSTUS:** Amortisaatori posti komplekt (mõlemad)

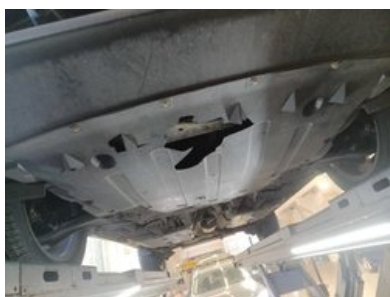
✓ **5. KERE - EESOSA:** Mootori Kate
