# Diagnostikaaruanne

## 2019 KIA CEED DynamicLine

### Diagnostika üksikasjad

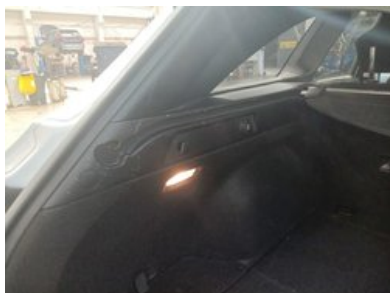
### ✓ 1. Salong: Katted ja liistud - Seisukord

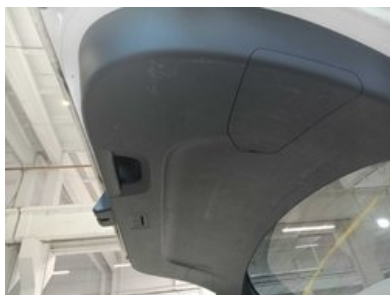
### ✓ 2. Salong: Katted ja liistud - Seisukord

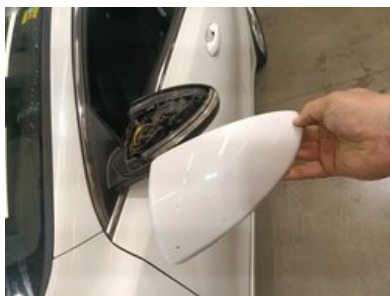
### ✓ 1. Külg: Välispeeglid - Peeglite Terviklikkus ja Kinnitamine Auto Külge

- ✓ 1. Vaheta Peegli Katet

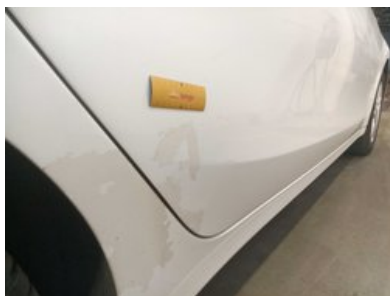
### ✓ 2. Külg: Vasak ja Parem Külg - Nähtavad Kahjustused ja Kriimustused

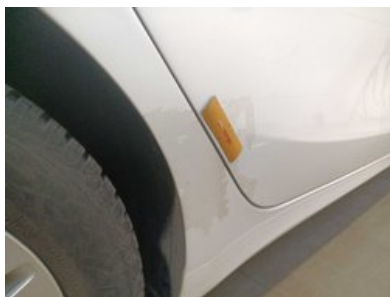
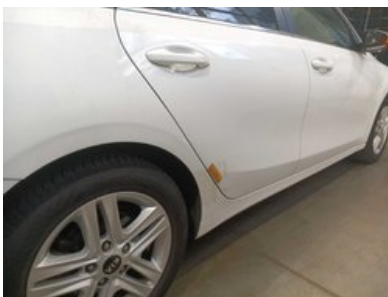
✓ **3. Külg:** Vasak ja Parem Külg - Nähtavad Kahjustused ja Kriimustused

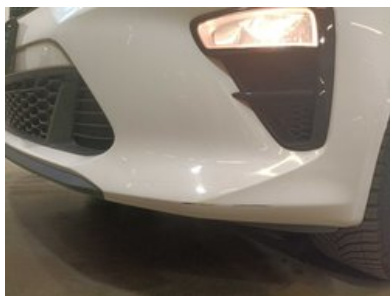
✓ **4. Esiosa:** Esistange - Seisukord ja Joondus

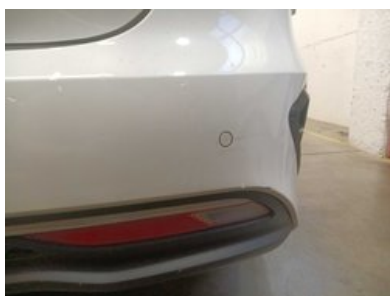
✓ **5. Tagaosa:** Tagumine stange - Seisukord ja joondus

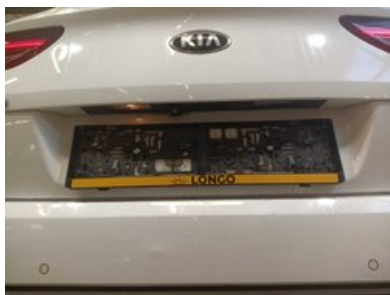
✓ **6. Tuled:** Lambipirnid

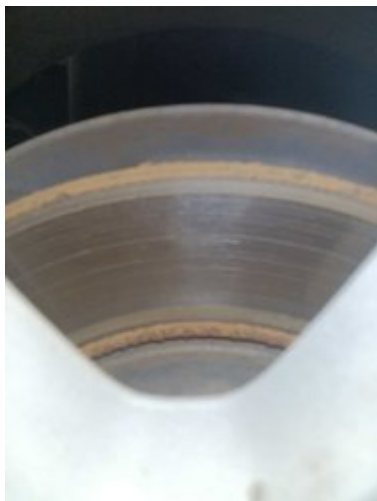
- ✓ **1. PIDURID:** Tagumine Piduri Ketas (Mõlemad)

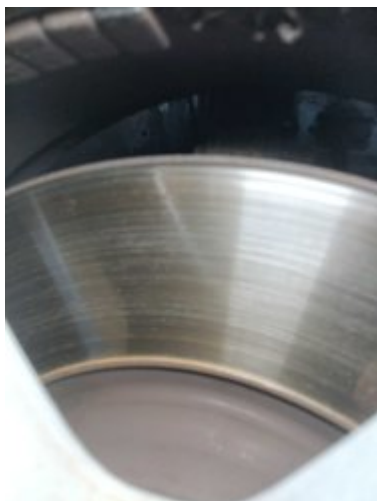
- ✓ **2. PIDURID:** Esimesed Pidurikettad Mõlemad koos Klotside

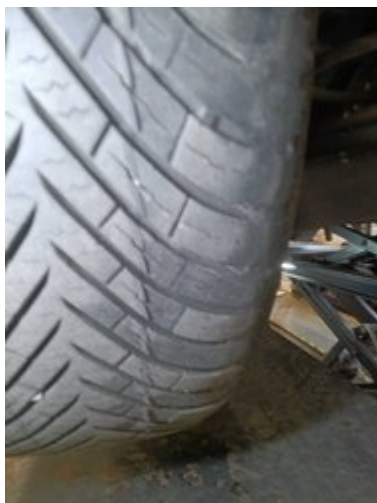
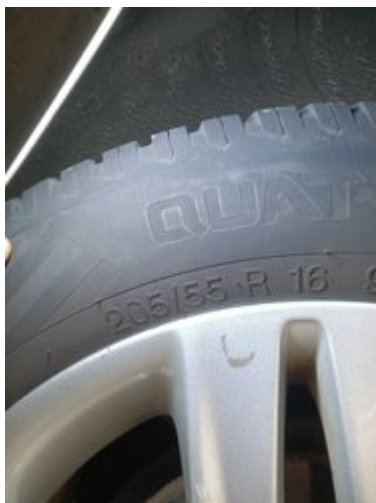
- ✓ **3. MUU:** Vahetada Rehve
