# Diagnostikaaruanne

## 2021 SKODA OCTAVIA Executive

### Diagnostika üksikasjad

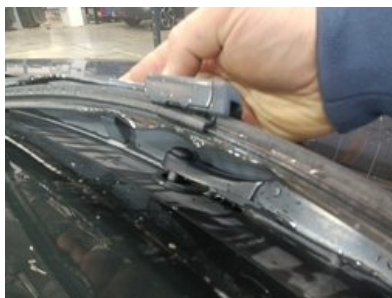
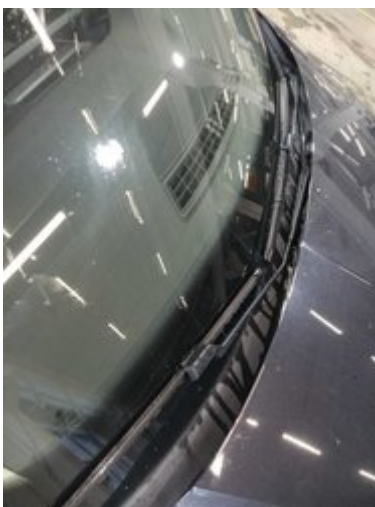
- ✓ **1. Esiosa:** Klaasipuhasti Kumm ja Käepide (Ees ja Taga) - Seisukord

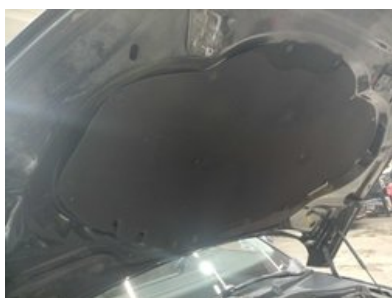
- ✓ **1. Esiosa:** Kapoti Heliisolatsioon - Seisukord

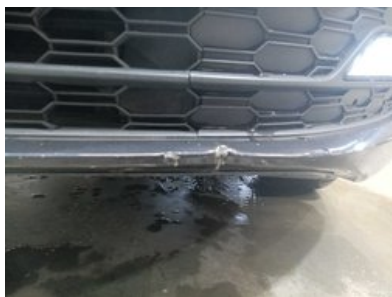
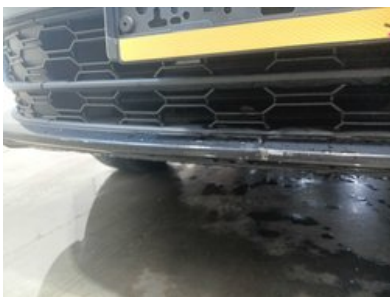
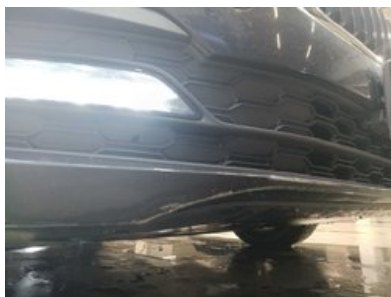
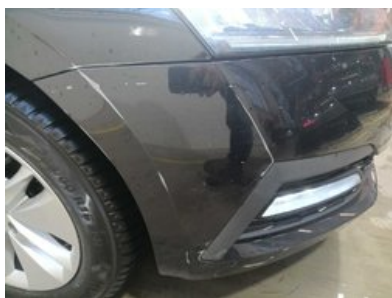
✓ **2. Esiosa:** Esistange - Seisukord ja Joondus

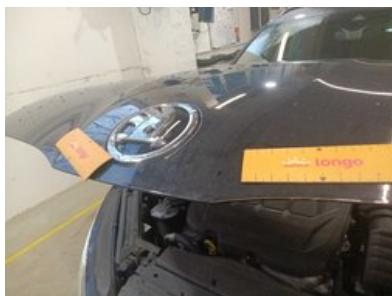
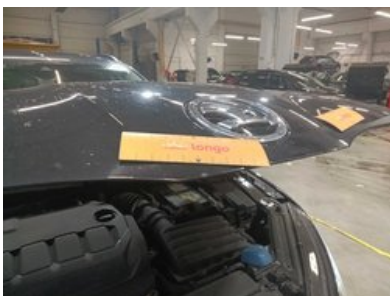
✓ **3. Esiosa:** Kapott - Nähtavad Kahjustused

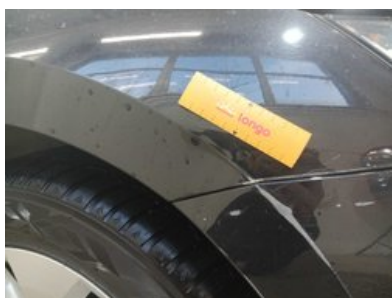
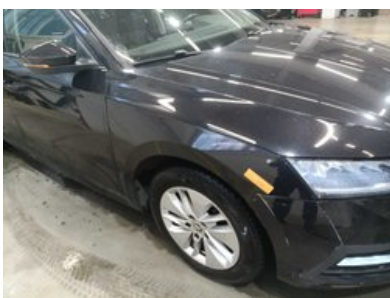
✓ **4. Külg:** Vasak ja Parem Külg - Nähtavad Kahjustused ja Kriimustused

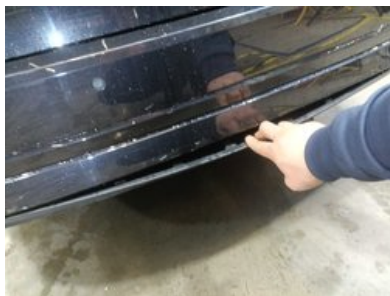
✓ **5. Tagaosa:** Tagumine stange - Seisukord ja joondus

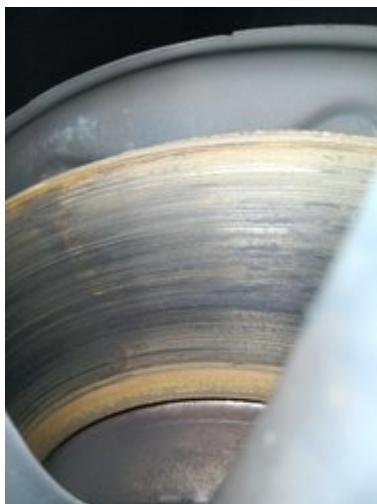
✓ **3. PIDURID:** Esimesed Pidurikettad Mõlemad

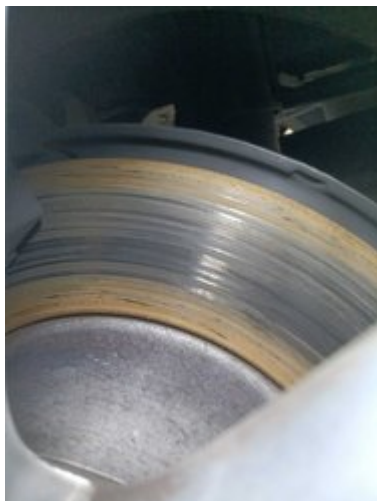
✓ **4. PIDURID:** Tagumine Piduri Ketas (Mõlemad)

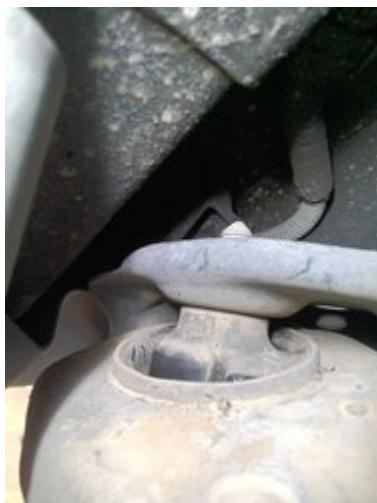
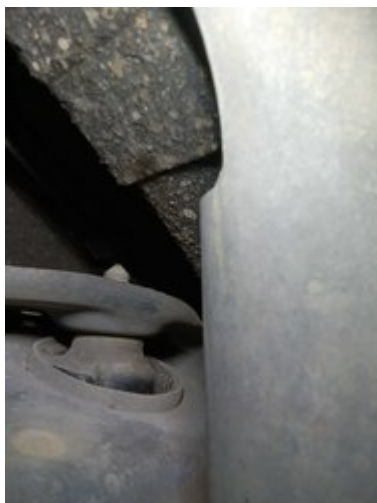
✓ **5. VEDRUSTUS:** Vedrustuse Alumise Õla Puksid Mõlemad

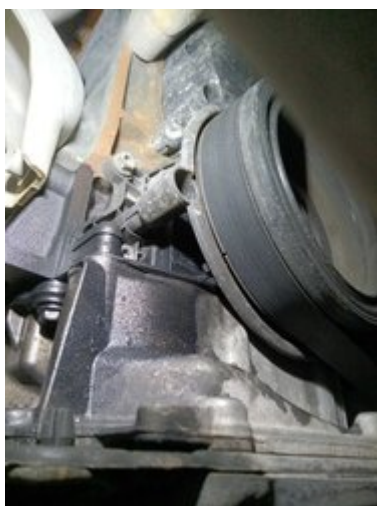
✓ **6. MOOTOR:** Sidurivõlli Ajamrihm

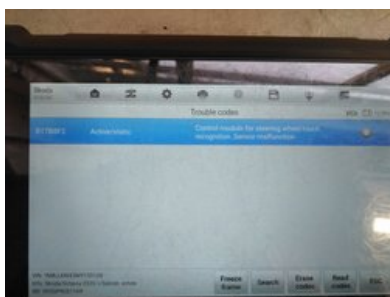
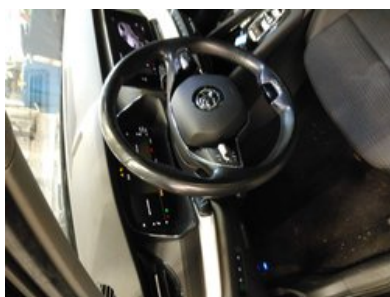
✓ **7. ÜLDINE ELEKTER:** Rooliratta Puuteandur
