Diagnostikaaruanne

2022 SKODA OCTAVIA Executive

Longo poolt läbi viidud põhjaliku diagnostika käigus, 6 puudust olid tuvastatud sõidukis.

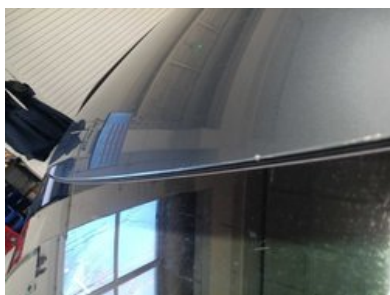
- ✔ **1. Muu:** Katus - Nähtavad kahjustused (nt rahekahjustused)

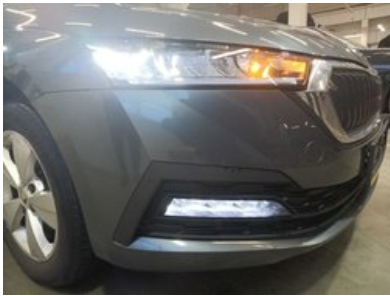
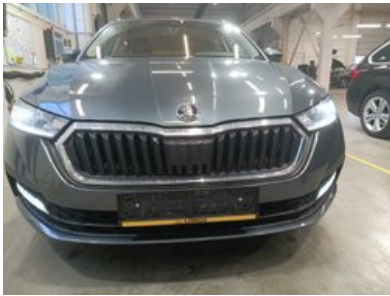
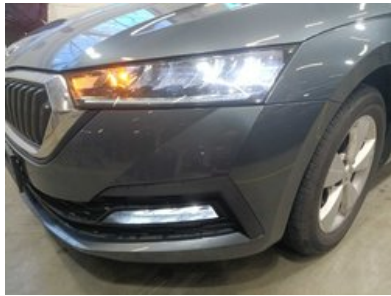
✓ **2. Esiosa:** Esistange - Seisukord ja Joondus

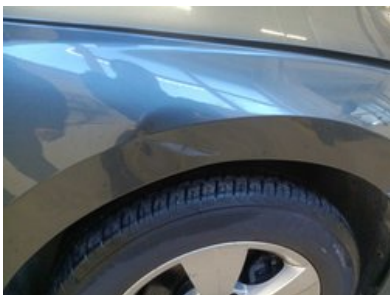
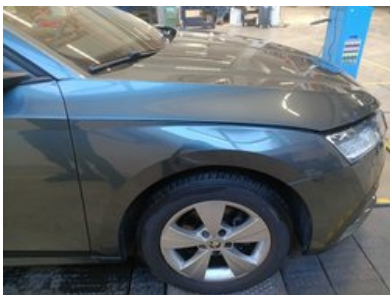
✓ **3. Külg:** Vasak ja Parem Külg - Nähtavad Kahjustused ja Kriimustused

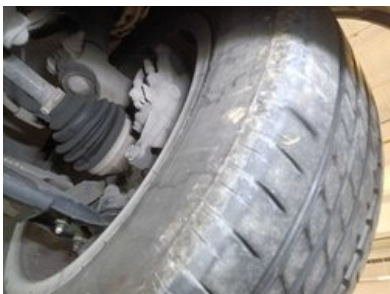
✓ **1. MUU:** Vahetada Rehve
