# Diagnostikaaruanne

## 2018 VOLVO V90 R-Design

Läbisõit lõpetamise kuupäeval: 231 730 km

Longo poolt läbi viidud põhjaliku diagnostika käigus, 11 puudust olid tuvastatud sõidukis.

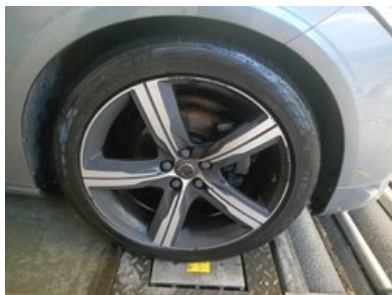
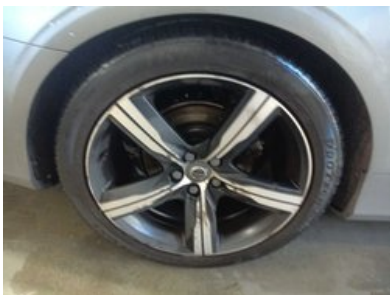
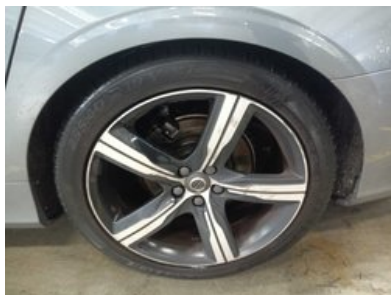
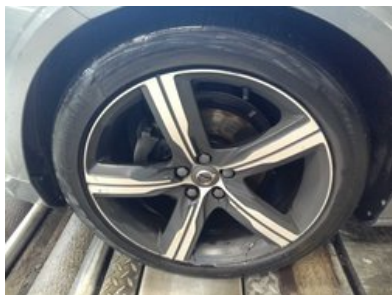
### ✓ 1. Külg: Veljed - Seisukord

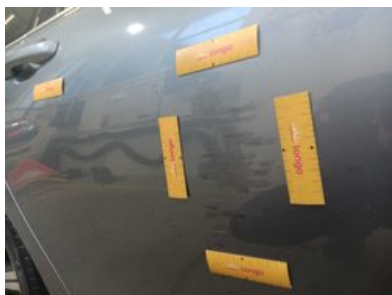
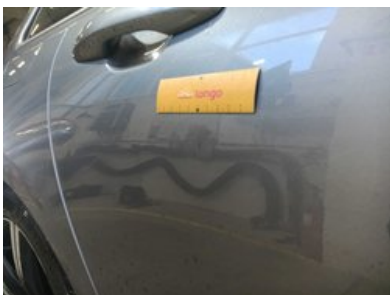
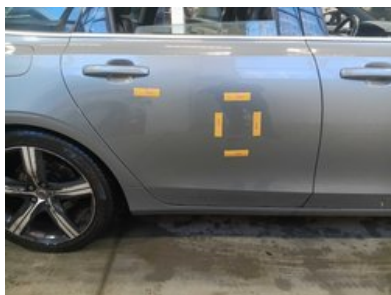
### ✓ 2. Külg: Vasak ja Parem Külg - Nähtavad Kahjustused ja Kriimustused

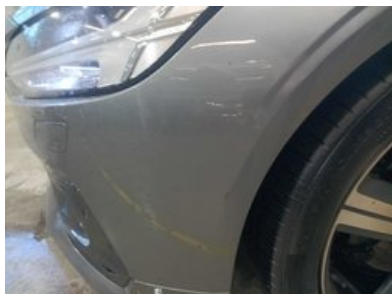
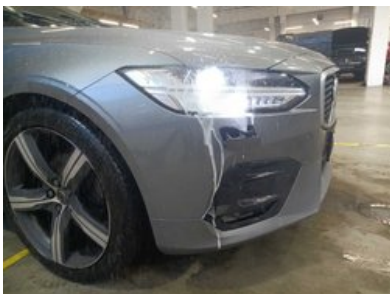
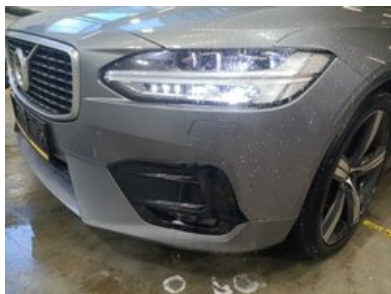
### ✓ 3. Esiosa: Esistange - Seisukord ja Joondus

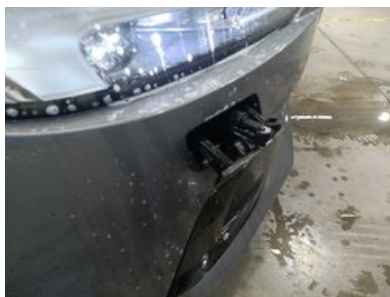
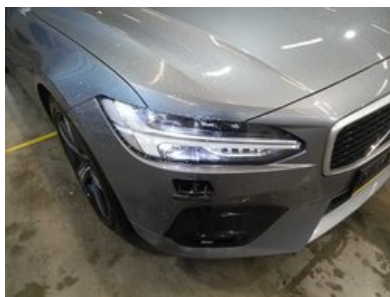
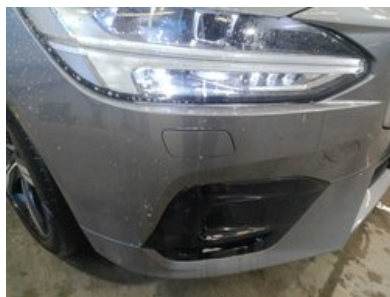
✓ **4. Esiosa:** Esistange - Seisukord ja Joondus

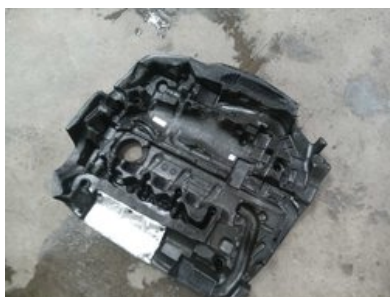
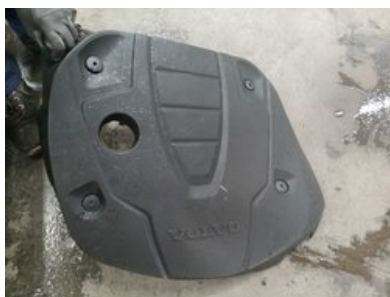
✓ **5. Esiosa:** Mootorikatte Terviklikkus

- ✓ 1. Vahetada Rehve
- ✓ 2. Liigespolt - Alumine (Mõlemad)
- ✓ 3. Esimesed Piduriklotsid (Kõik)
- ✓ 4. Klapikatte Tihend
- ✓ 5. Mootoriõli ja Filtri Vahetus
- ✓ 6. Laadida Akut
- ✓ 7. Vaheta Mootori Katet

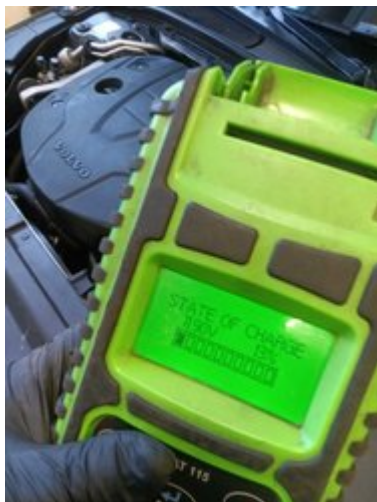
✓ **2. MUU:** Laadida Akut

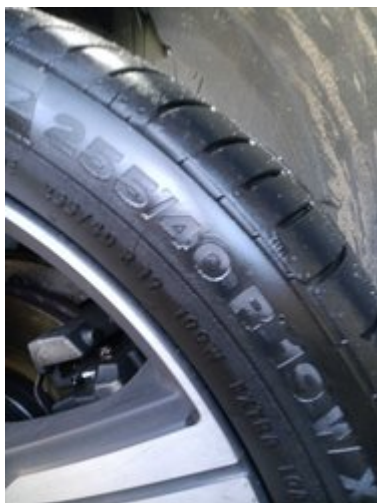
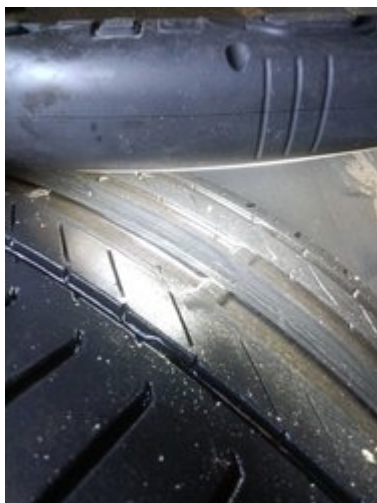
✓ **3. MUU:** Vahetada Rehve

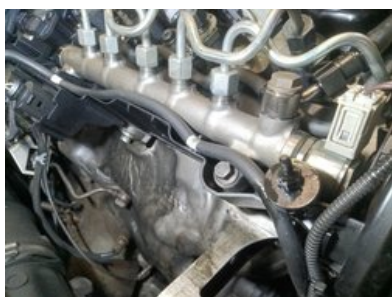
✓ **4. MOOTOR:** Klapikaane Tihend

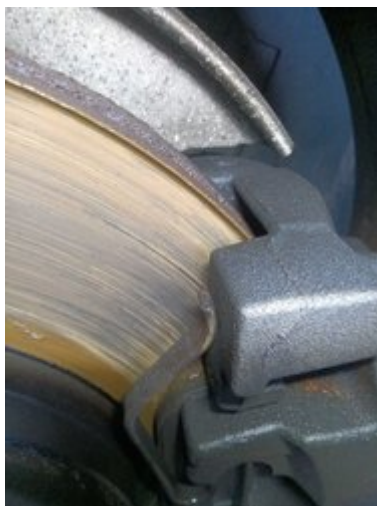
✓ **5. PIDURID:** Esimesed Piduriklotsid (Kõik)

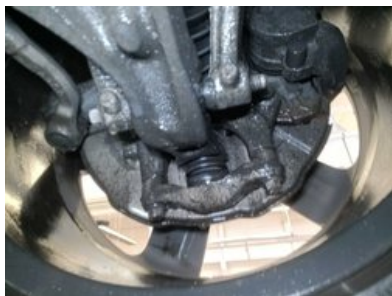
✓ **6. VEDRUSTUS:** Kuuliiges Alumine Mõlemad Pooled
