# Diagnostikaaruanne

## 2021 KIA CEED MHEV Dynamic Plus Line

### Tuvastatud puuduste kokkuvõte

Longo poolt läbi viidud põhjaliku diagnostika käigus, 13 puudust olid tuvastatud sõidukis.

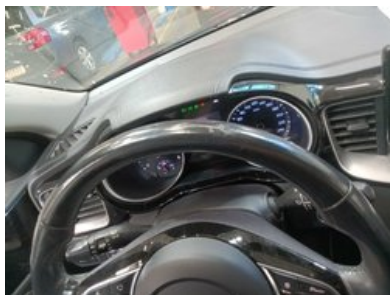
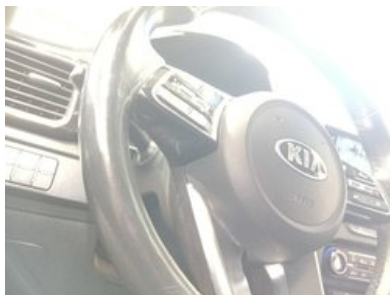
### ✓ 1. Esiosa: Rool - Seisukord

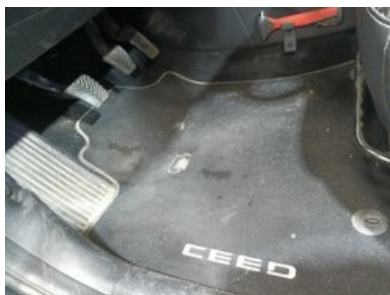
### ✓ 2. Salong: Vaibad - Seisukord

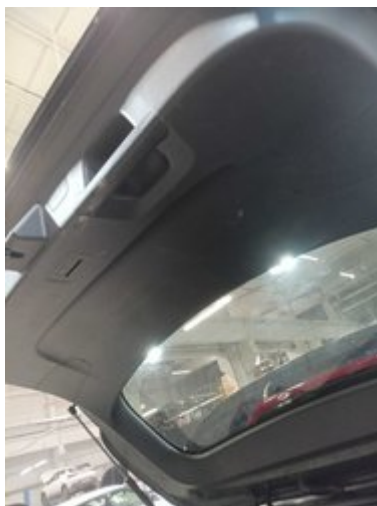
### ✓ 3. Salong: Katted ja liistud - Seisukord

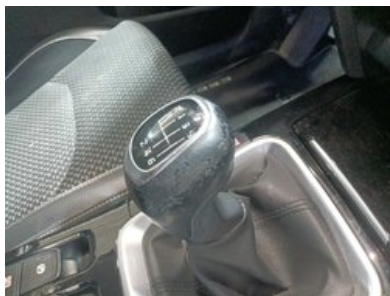
✓ **4. Salong:** Käigukang Katik ja Käigukang Nupp - Seisukord

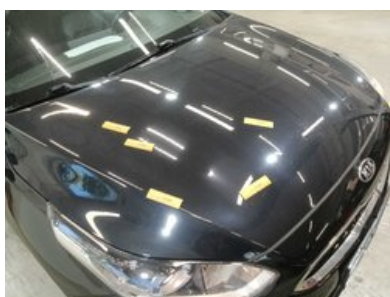
✓ **1. Esiosa:** Kapott - Nähtavad Kahjustused

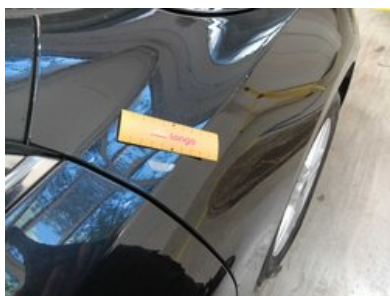
✓ **2. Külg:** Vasak ja Parem Külg - Nähtavad Kahjustused ja Kriimustused

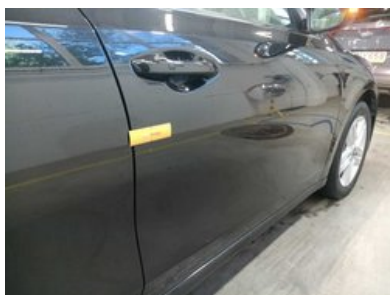
✓ **3. Külg:** Vasak ja Parem Külg - Nähtavad Kahjustused ja Kriimustused

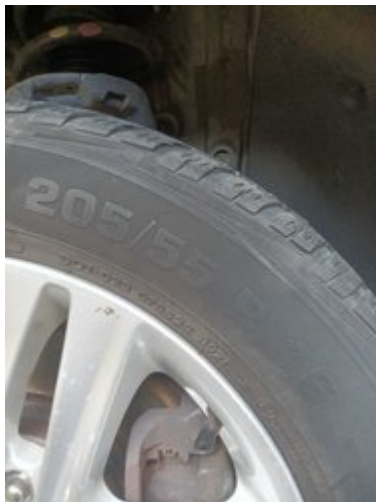
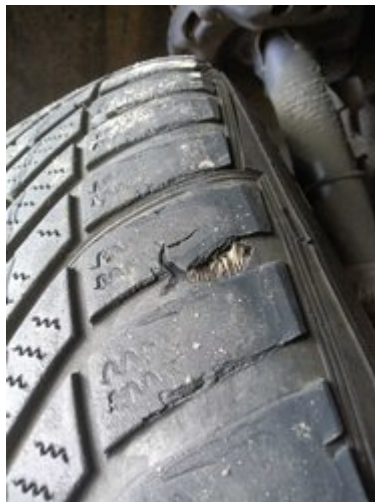
✓ **3. MUU:** Vahetada Rehve

- ✓ 1. Esimesed Pidurikettad (Mõlemad)
- ✓ 2. Vahetada Rehve
- ✓ 3. Eelsoojendusküünlad (Kõik)
- ✓ 4. Tagumised Piduriklotsid
- ✓ 5. Laadida Akut
- ✓ 6. Mootooriõli ja Filtri Vahetus

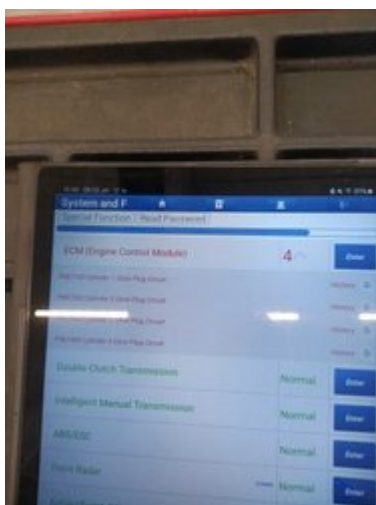
✓ **4. MOOTORI JUHTIMINE - KÜTUS:** Hõõgpihustid (Kõik)

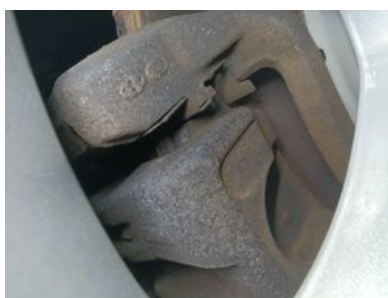
✓ **5. PIDURID:** Tagumised Piduriklotsid (Kõik)

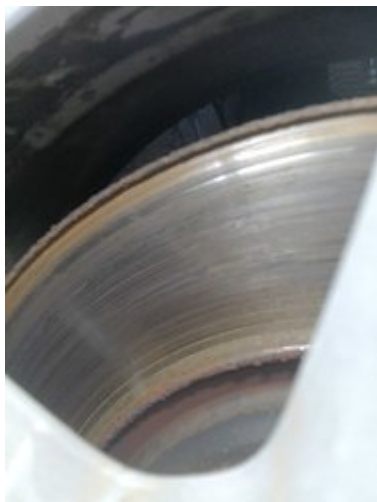
✔ **6. PIDURID:** Esimesed Pidurikettad Mõlemad
