# Diagnostikaaruanne

## 2018 VOLVO V90 Momentum

Longo poolt läbi viidud põhjaliku diagnostika käigus, 12 puudust olid tuvastatud sõidukis.

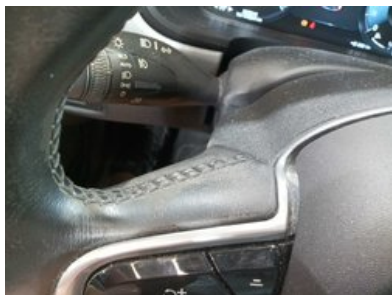
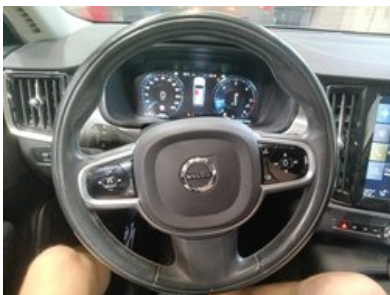
### ✓ 1. Esiosa: Rool - Seisukord

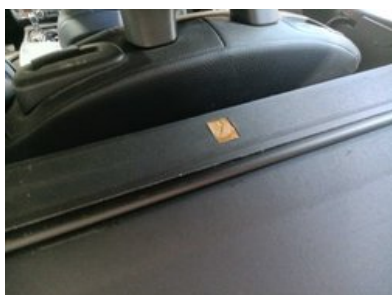
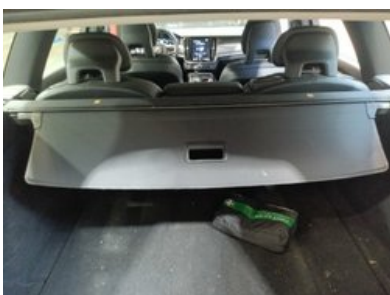
### ✓ 2. Salong: Pagasiruumi kate - Toimimine ja seisukord

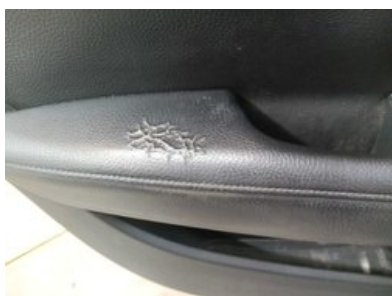
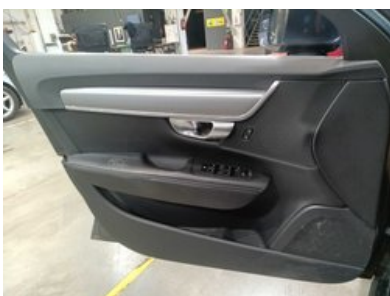
### ✓ 3. Uksed: Katted ja liistud - Seisukord

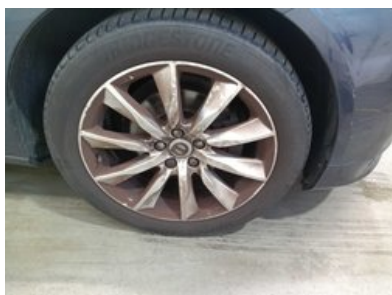
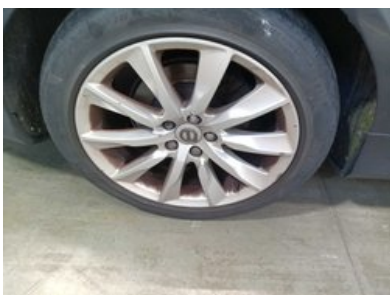
### ✓ 1. Külg: Veljed - Seisukord

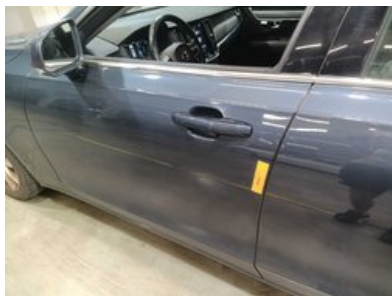
✓ **2. Külg:** Vasak ja Parem Külg - Nähtavad Kahjustused ja Kriimustused

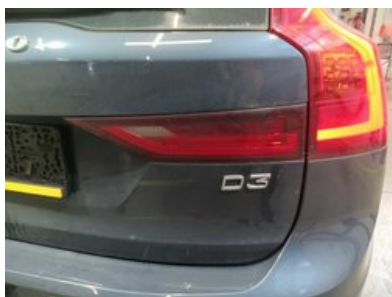
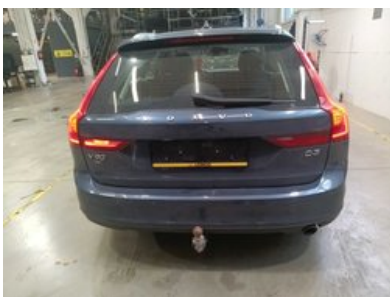
✓ **3. Tuled:** Tagatuled (Pidurituled, udutuled, suunatuled) - Toimimine, kahjustused ja värv

- ✓ 1. Vaheta Tagumised Tuled

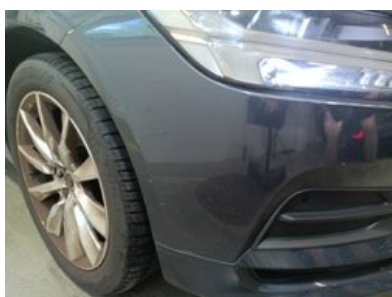
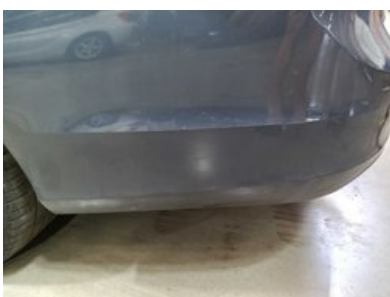
✓ **4. Muu:** Täiendavad Poleerimistööd

- ✓ 1. Kere pesemine
- ✓ 2. Salongi süvapuhas ainult hüpoallergeensete puhastusvahendidega
- ✓ 3. Kere poleerimine pärast puhastamist

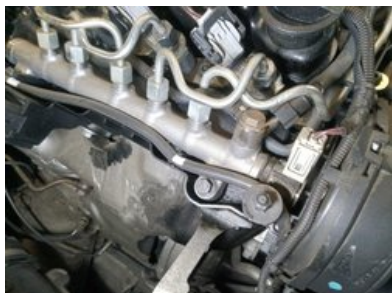
✓ **1. MOOTOR:** Klapikaane Tihend

- ✓ 1. Muu: Sissepritsajate Tagasiside
- ✓ 2. Klapikatte Tihend
- ✓ 3. Mootoriõli ja Filtri Vahetus
- ✓ 4. Esimesed Pidurikettad (Mõlemad) — Klotsidega

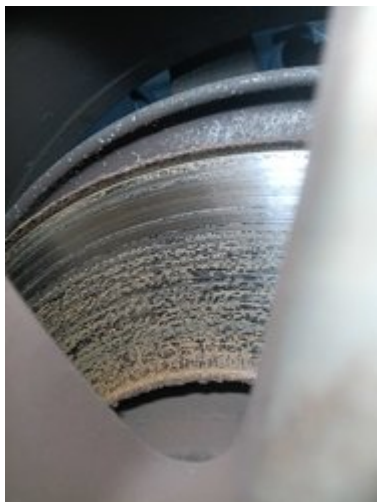
✓ **3. PIDURID:** Esimesed Pidurikettad Mõlemad koos Klotside

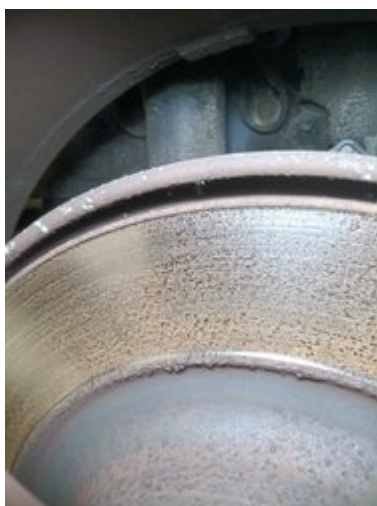
✓ **4. PIDURID:** Tagumine Piduri Ketas (Mõlemad)

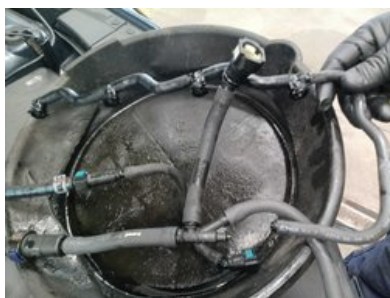
✓ **5. MOOTORI JUHTIMINE - KÜTUS:** Pihustite Tagasiside
