# Diagnostikaaruanne

## 2017 DACIA DUSTER Blackshadow

### Diagnostika üksikasjad

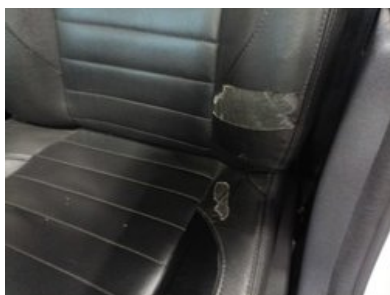
✓ 1. Istmed: Kõik Istmed - Seisukord

- ✓ 1. Õmble Eesmine Iste

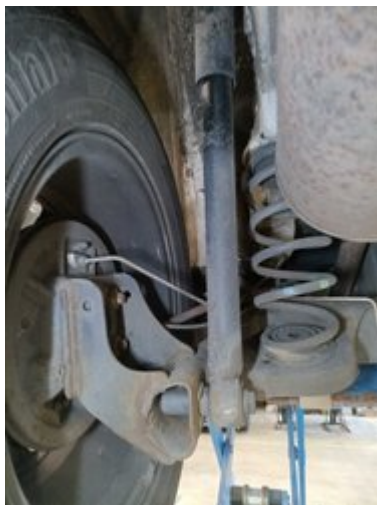
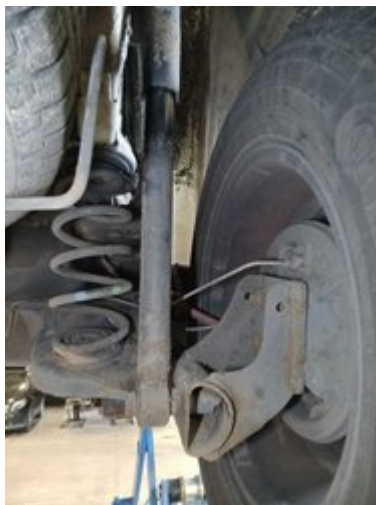
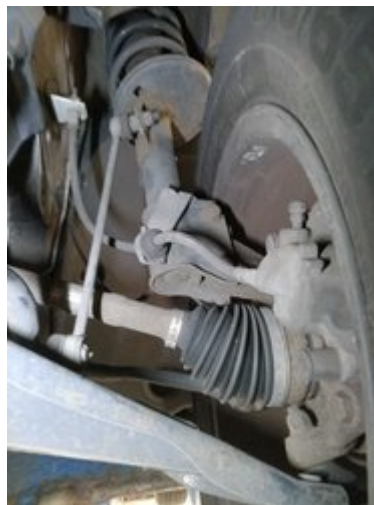
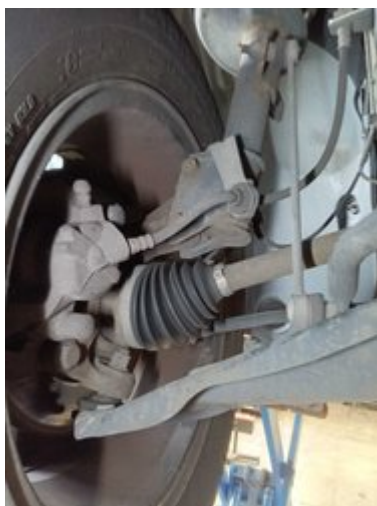
### ✓ 1. VEDRUSTUS: Veermiku seisukord

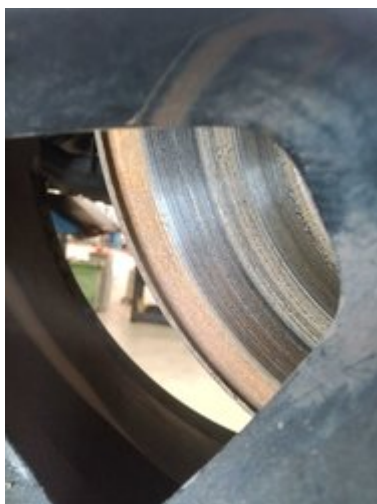
### ✓ 2. PIDURID: Esimesed Kettad ja Klotsid

- ✓ 1. Muu: Esimesed Ketaspidurid ja Klotsid

- 1. Piduriklotsid (RT2PD21520)
- 2. Piduriketas Esimene (RT21333-GL)

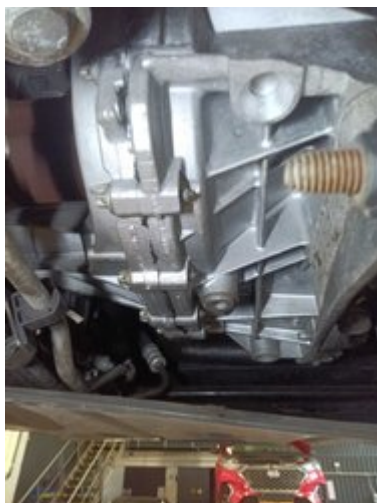
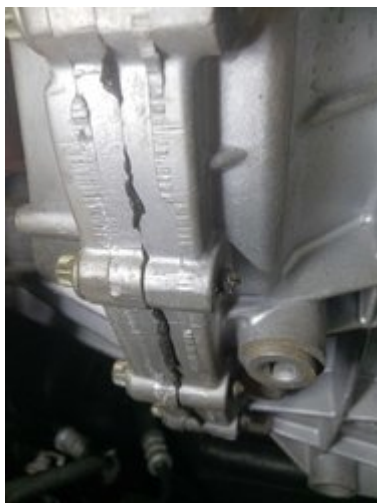
✓ **3. MANUAAL KÄIGUKAST:** Käigukast

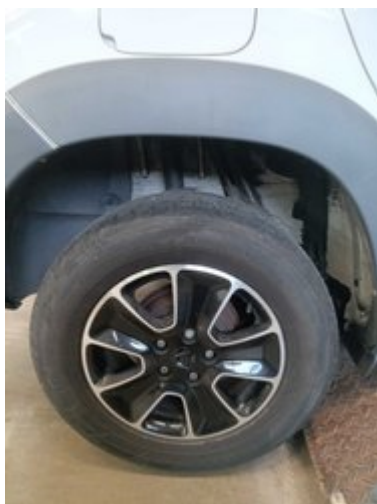
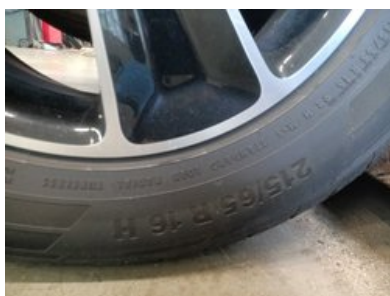
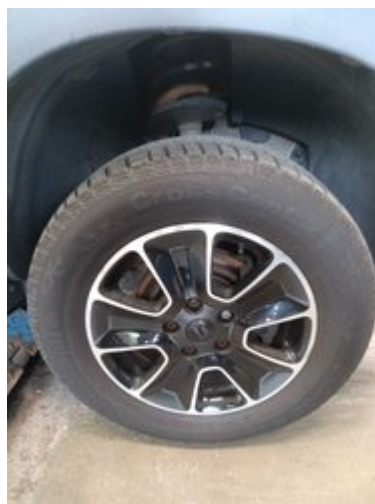
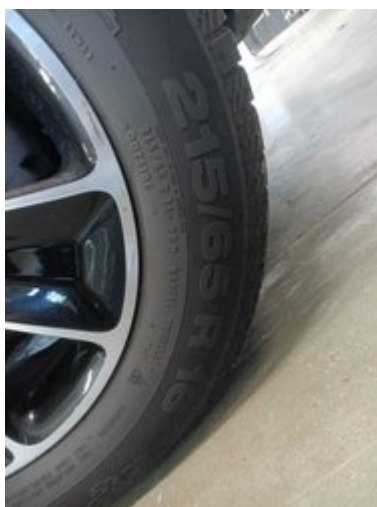
✓ **4. MUU:** Vahetada Rehve
