# Diagnostikaaruanne

## 2018 CITROEN C4 SpaceTourer Business

### Tuvastatud puuduste kokkuvõte

Longo poolt läbi viidud põhjaliku diagnostika käigus, 13 puudust olid tuvastatud sõidukis.

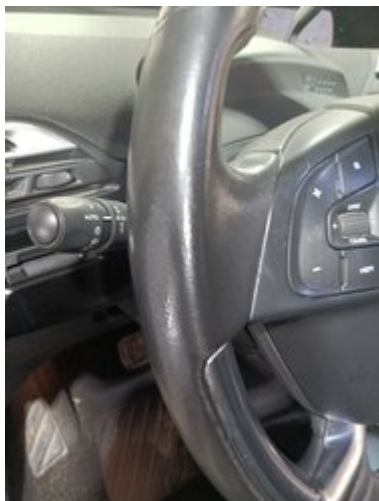
### ✓ 1. Esiosa: Rool - Seisukord

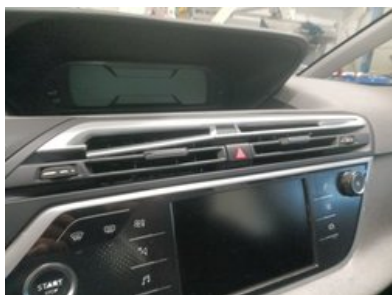
### ✓ 2. Esiosa: Katted ja liistud - Seisukord

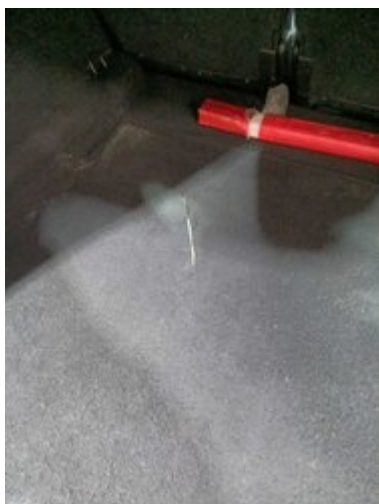
### ✓ 3. Salong: Vaibad - Seisukord

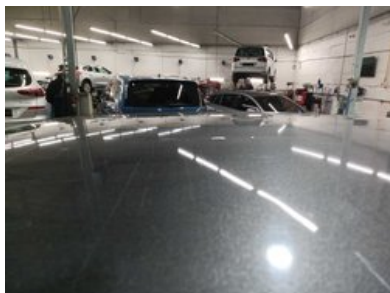
✓ **1. Muu:** Katus - Nähtavad kahjustused (nt rahekahjustused)

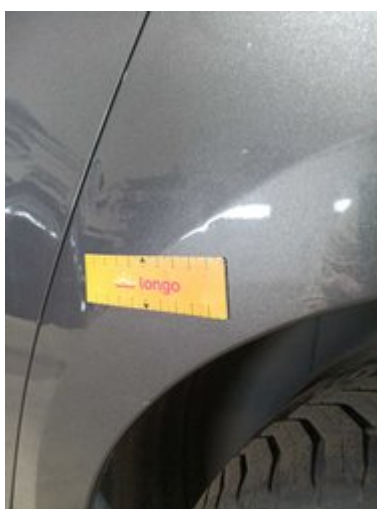
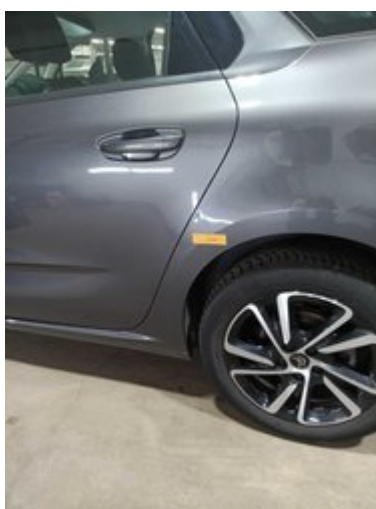
✓ **2. Külg:** Vasak ja Parem Külg - Nähtavad Kahjustused ja Kriimustused

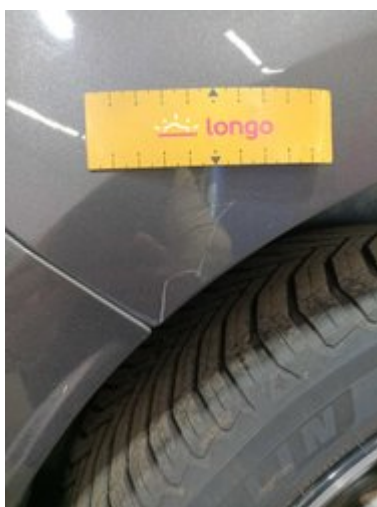
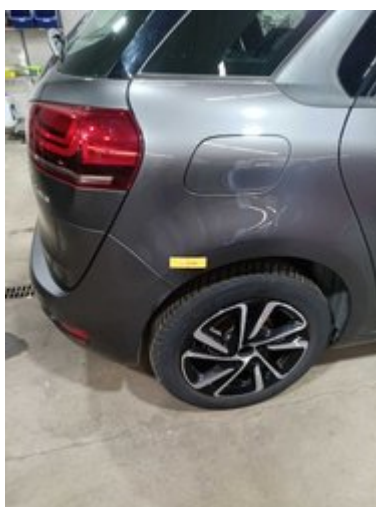
✓ **3. Külg:** Vasak ja Parem Külg - Nähtavad Kahjustused ja Kriimustused

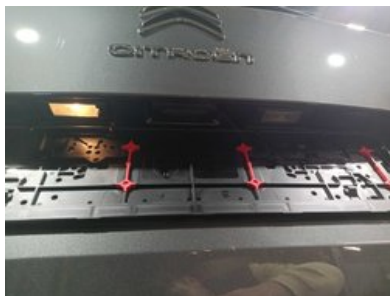
✓ **4. Tuled:** Lambipirnid

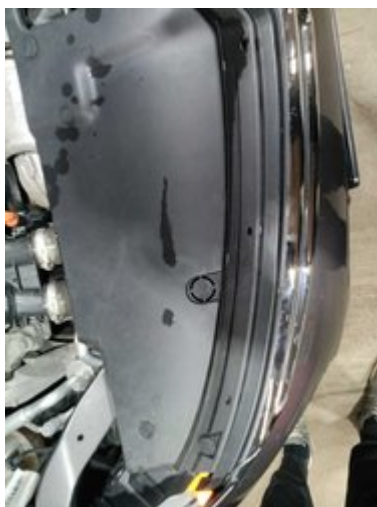
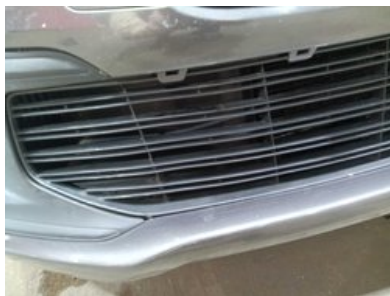
✓ **5. Esiosa:** Esistange - Seisukord ja Joondus

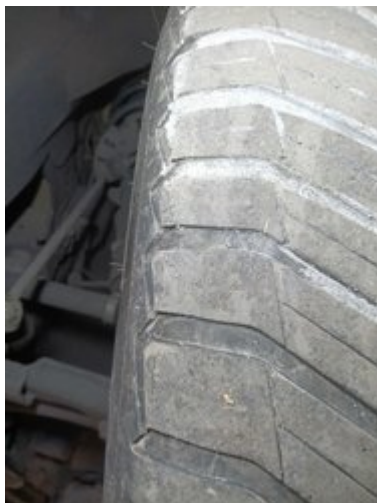
✓ **3. MUU:** Vahetada Rehve

- ✓ 1. Tagumine Piduriketas (Mõlemad)
- ✓ 2. Mootoriõli ja Filtri Vahetus
- ✓ 3. Laadida Akut
- ✓ 4. Numbrimärgi Valgustuse Pirnide Vahetus
- ✓ 5. Vahetada Rehve

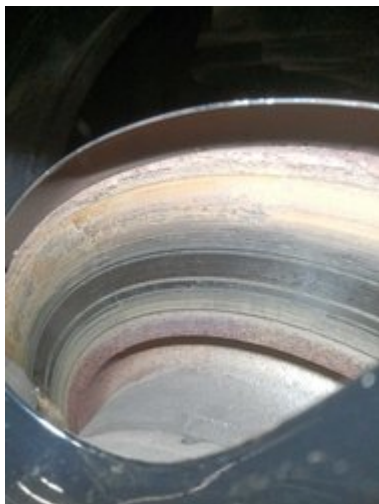
✓ **4. PIDURID:** Tagumine Piduri Ketas (Mõlemad)

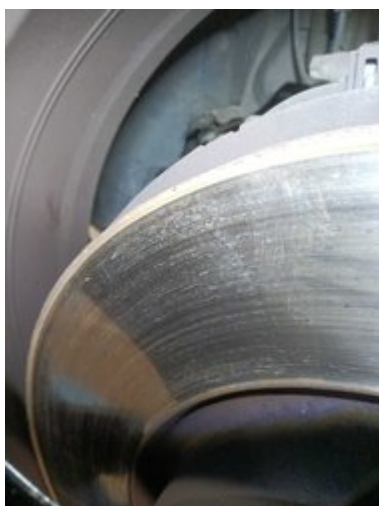
✓ **5. PIDURID:** Esimesed Pidurikettad Mõlemad

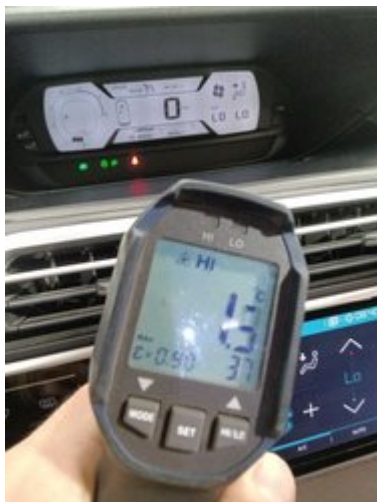
## ✓ 2. Kliimaseadme Mõõtmine
