# Diagnostikaaruanne

## 2019 KIA SPORTAGE DynamicLine

### Tuvastatud puuduste kokkuvõte

Longo poolt läbi viidud põhjaliku diagnostika käigus, 14 puudust olid tuvastatud sõidukis.

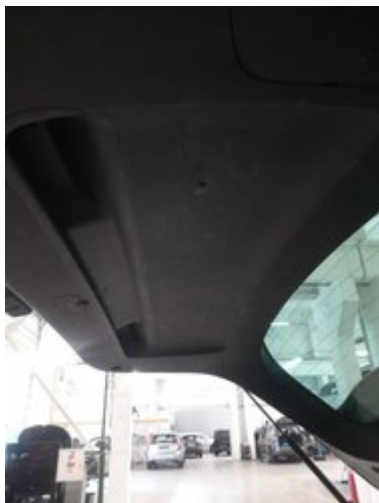
### ✓ 1. Salong: Katted ja liistud - Seisukord

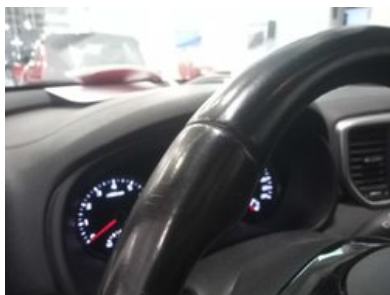
### ✓ 2. Esiosa: Rool - Seisukord

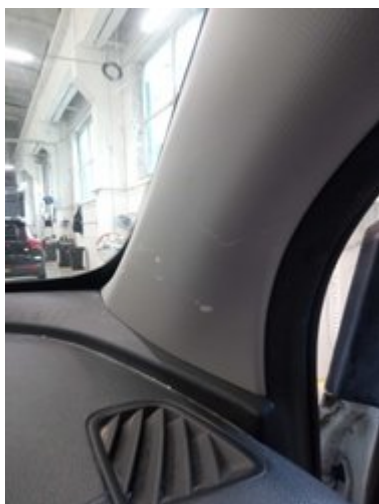
### ✓ 3. Esiosa: Katted ja liistud - Seisukord

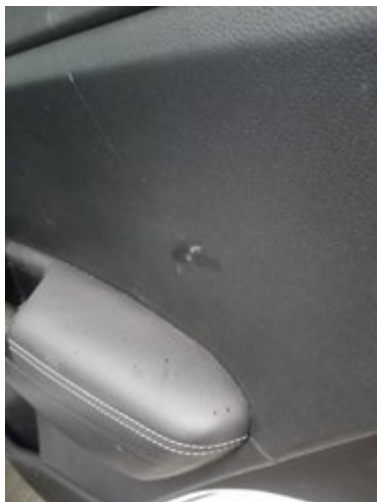
✓ **4. Uksed:** Katted ja liistud - Seisukord

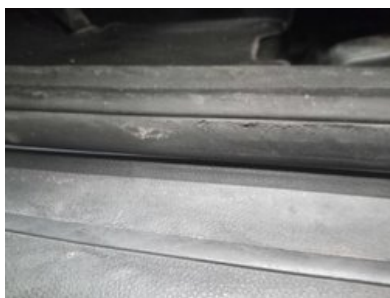
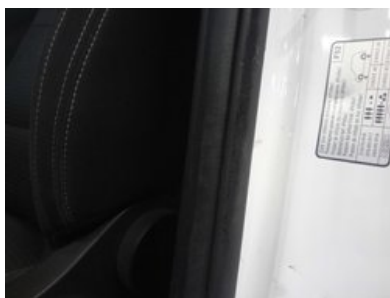
✓ **5. Uksed:** Uste Kummitihendid

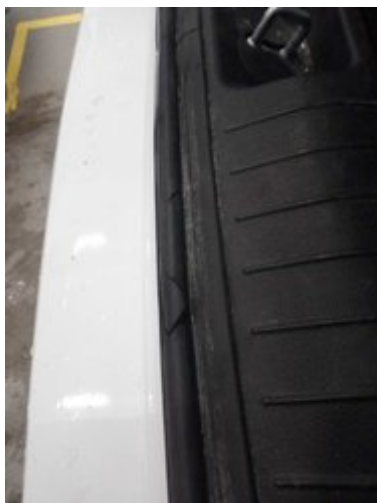
✓ **6. Uksed:** Uste Kummitihendid

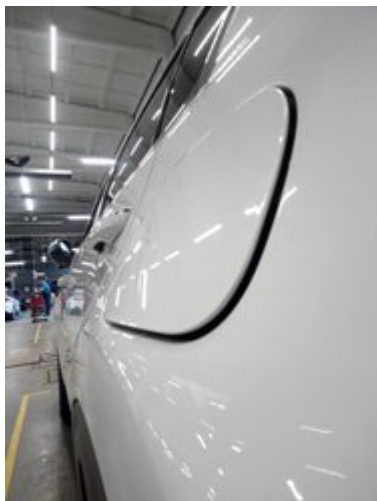
✓ **1. Külg:** Keredetailide Geomeetria

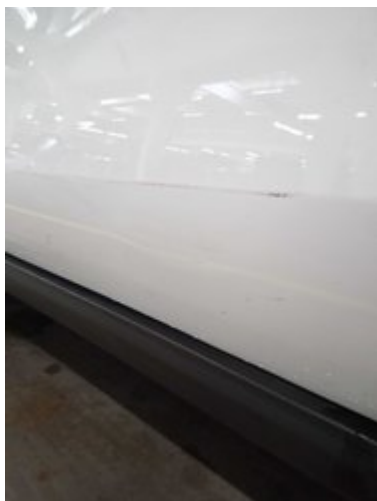
✓ **2. Külg:** Vasak ja Parem Külg - Nähtavad Kahjustused ja Kriimustused

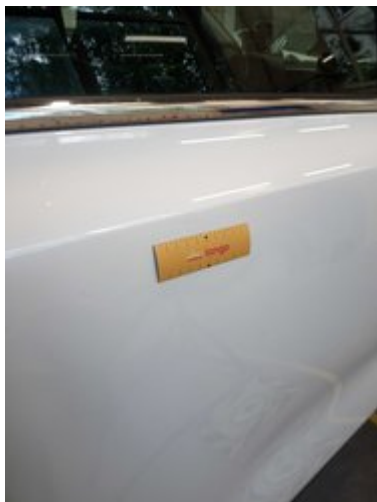
✓ **3. Külg:** Vasak ja Parem Külg - Nähtavad Kahjustused ja Kriimustused

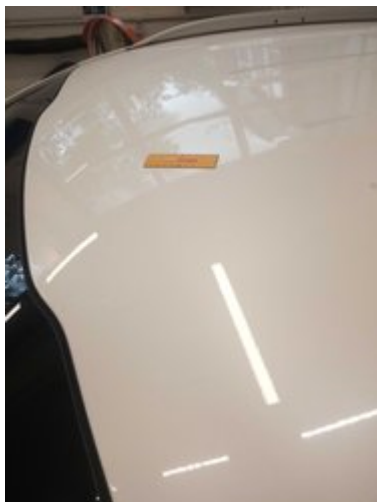
- ✓ **4. Muu:** Katus - Nähtavad kahjustused (nt rahekahjustused)

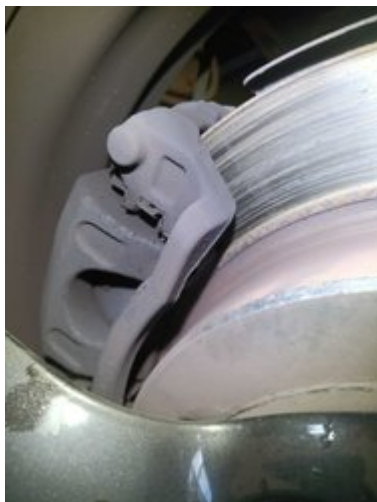
✓ **3. PIDURID:** Tagumised Piduriklotsid (Kõik)

- ✓ 1. Mootoriõli ja Filtri Vahetus
- ✓ 2. Tagumised Piduriklotsid
- ✓ 3. Laadida Akut
