# Diagnostikaaruanne

## 2021 VOLVO V60 MHEV Momentum Pro

### Tuvastatud puuduste kokkuvõte

Longo poolt läbi viidud põhjaliku diagnostika käigus, 8 puudust olid tuvastatud sõidukis.

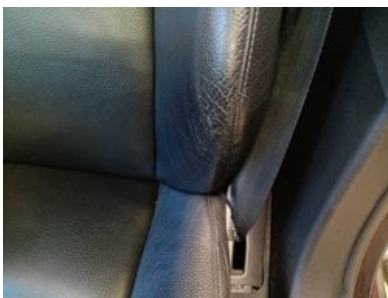
- ✓ **1. Istmed:** Kõik Istmed - Seisukord

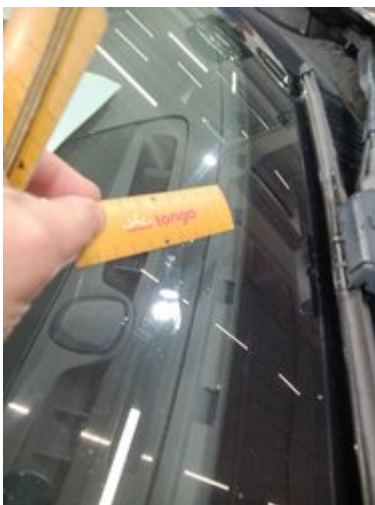
- ✓ **1. Esiosa:** Esiklaasi terviklikkus - puuduvad tehnöölevaatusel välistavad kahjustused

- ✓ 1. Esiklaasi Remont

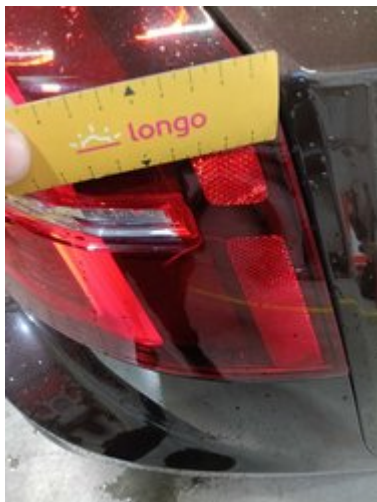
- ✓ **2. Tuled:** Tagatuled (Pidurituled, udutuled, suunatud) - Toimimine, kahjustused ja värv

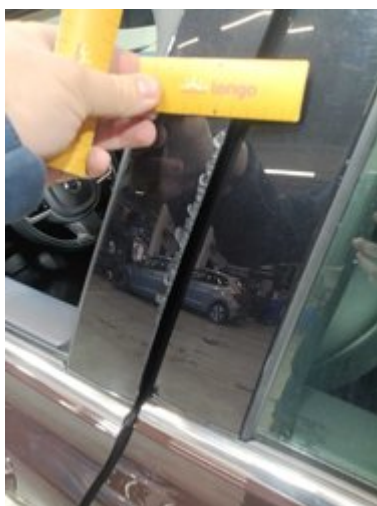
- 
- ✓ **3. Külg:** Vasak ja Parem Külg - Nähtavad Kahjustused ja Kriimustused

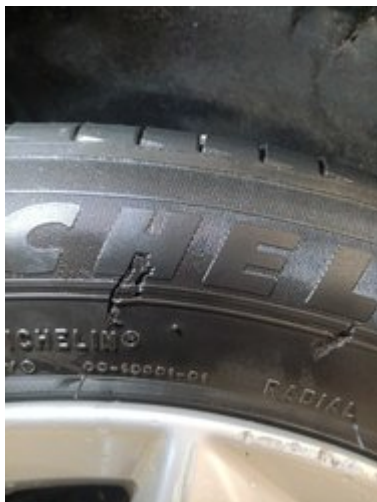
✓ **2. MUU:** Vahetada Rehve

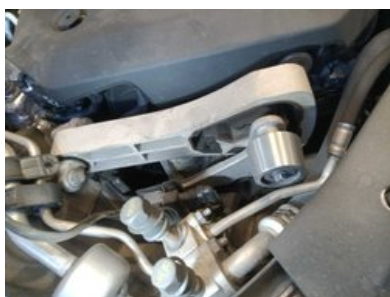
✓ **3. MOOTOR:** Kinnitus - Vasak (Mootorisektsioon)

- ✓ 1. Vasak Mootoriruumi Kinnitus
- ✓ 2. Mootoriõli ja Filtri Vahetus

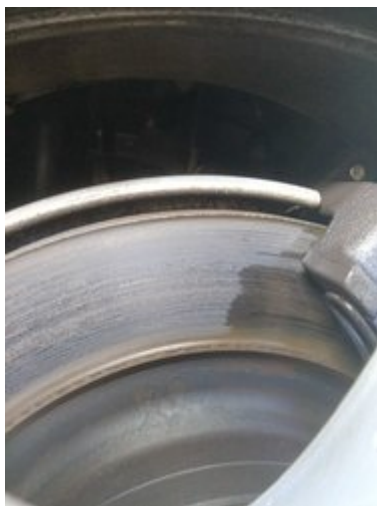
✓ **4. PIDURID:** Tagumine Piduri Ketas (Mõlemad)

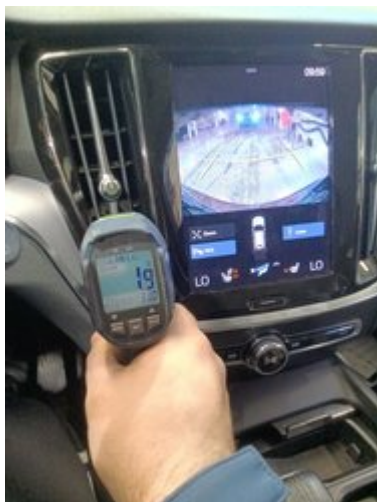
#### ✓ 4. Kliimaseadme Mõõtmine
