# Diagnostikaaruanne

## 2017 VOLVO XC60 Polar+

Longo poolt läbi viidud põhjaliku diagnostika käigus, 11 puudust olid tuvastatud sõidukis.

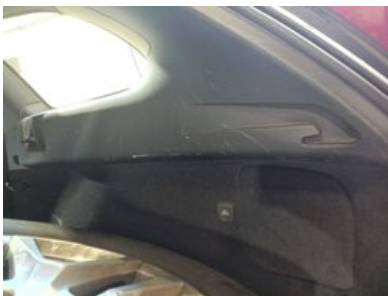
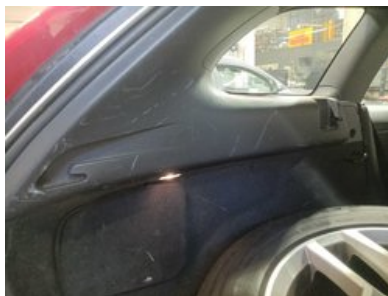
✔ 1. **Salong:** Katted ja liistud - Seisukord

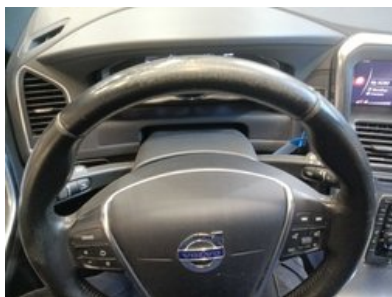
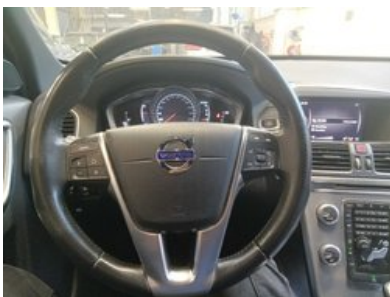
✓ **2. Esiosa:** Rool - Seisukord

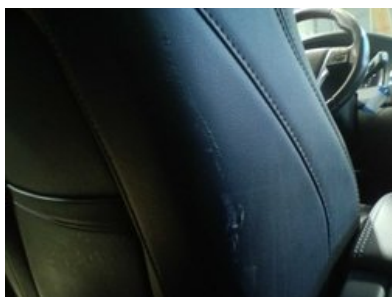
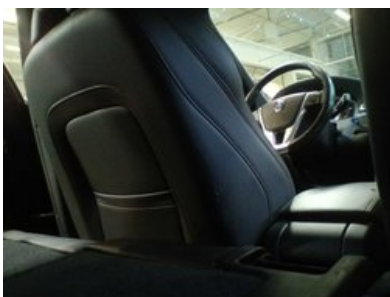
✓ **3. Istmed:** Kõik Istmed - Seisukord

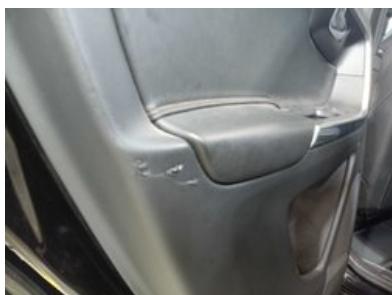
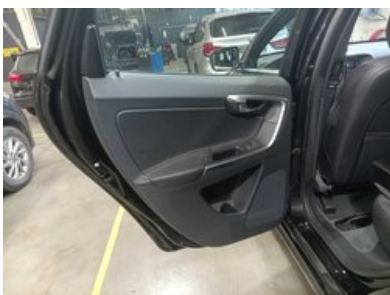
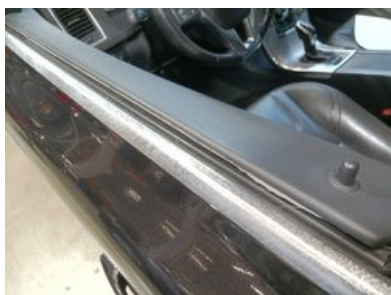
✓ **4. Uksed:** Katted ja liistud - Seisukord

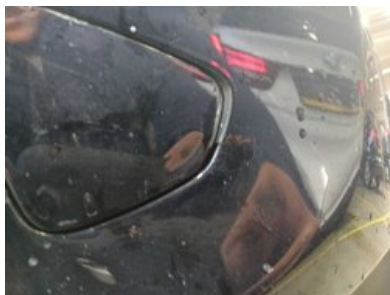
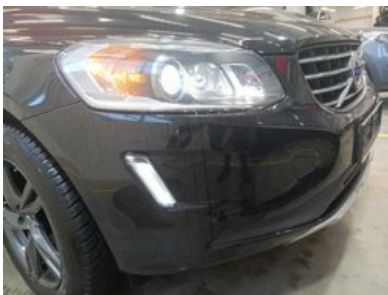
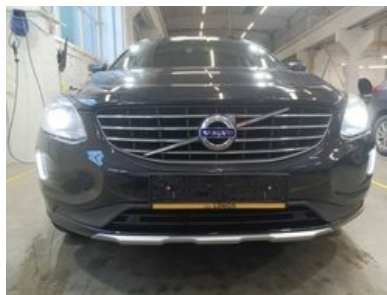
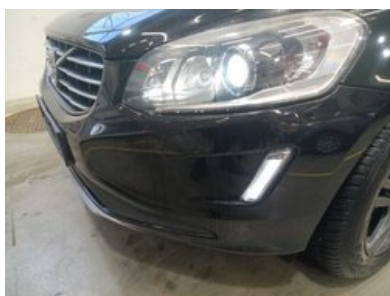
### ✓ 1. Esiosa: Esistange - Seisukord ja Joondus

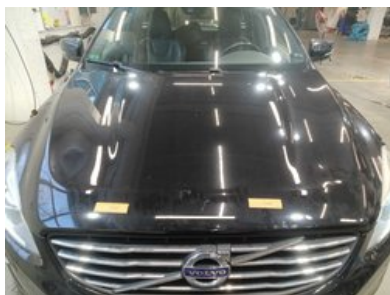
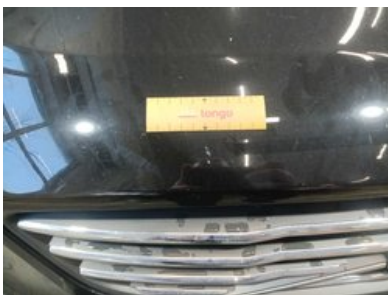
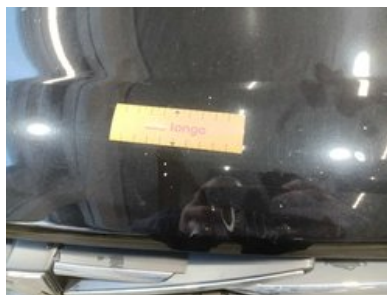
### ✓ 2. Esiosa: Kapott - Nähtavad Kahjustused

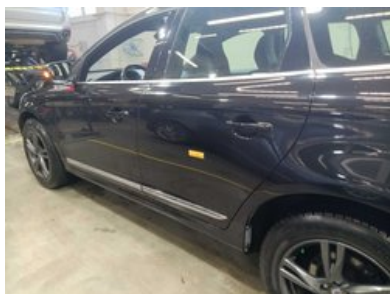
### ✓ 3. Külg: Vasak ja Parem Külg - Nähtavad Kahjustused ja Kriimustused

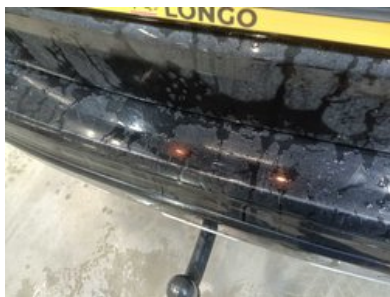
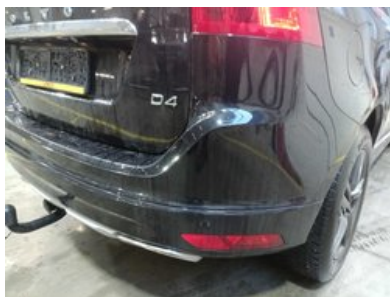
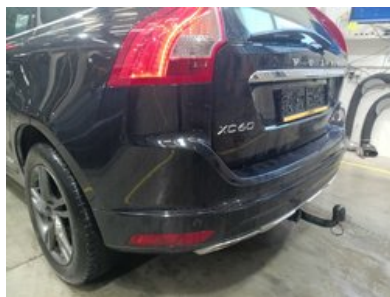
✓ **4. Tagaosa:** Tagumine stange - Seisukord ja joondus

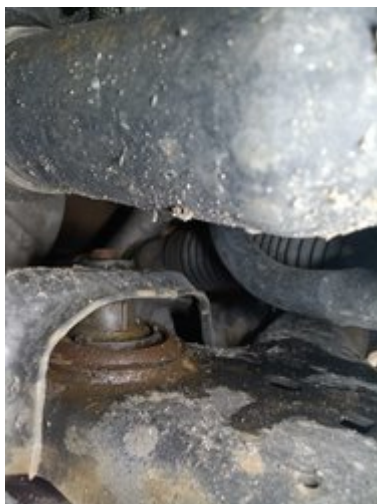
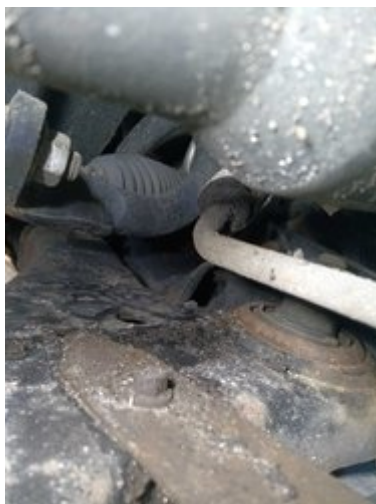
✓ **3. VEDRUSTUS:** Vedrustuse Alumine Õlg Mõlemad
