# Diagnostikaaruanne

## 2015 KIA SPORTAGE BusinessLine

Kontrollitud Longo Shared Service sertifitseeritud diagnostika meeskonna poolt: Ugne D., Mindaugas G., Arnas S.

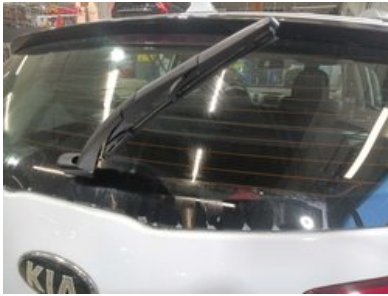
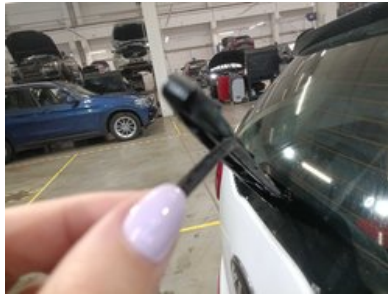
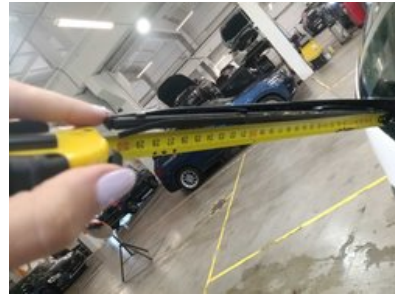
- ✓ **1. Esiosa:** Klaasipuhasti Kumm ja Käepide (Ees ja Taga) - Seisukord

- ✓ 1. Vaheta Tagaklaasi Kuhjar (Mehaaniline)
- ✓ 2. Mootoriõli
- ✓ 3. Geomeetria - Terve Sõiduk

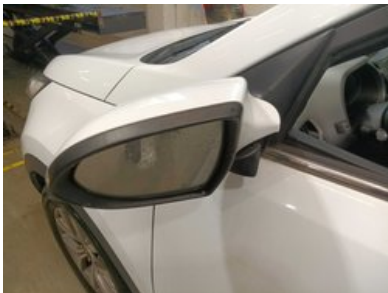
- ✓ **1. Külg:** Välispeeglid - Peeglite Terviklikkus ja Kinnitamine Auto Külge

- ✓ 1. Kõikide Välispeeglite Vahetus

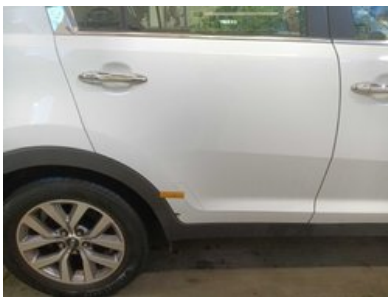
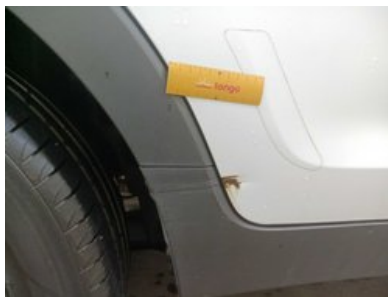
- ✓ **2. Külg:** Vasak ja Parem Külg - Nähtavad Kahjustused ja Kriimustused

- ✓ 1. Ukse Värvimine

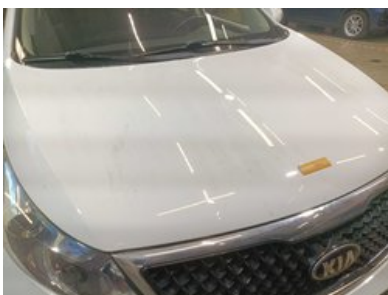
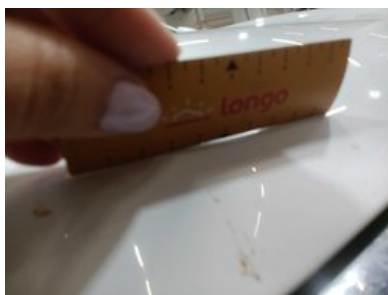
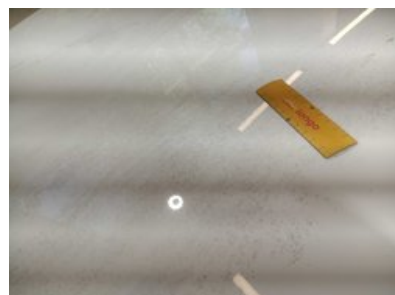
- ✓ **3. Esiosa:** Kapott - Nähtavad Kahjustused

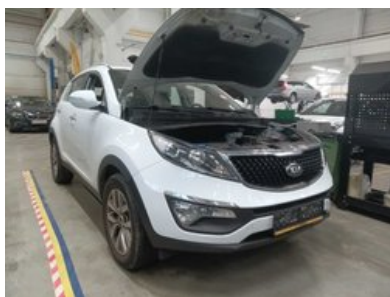
✓ 3. ROOL: Geomeetria - terve sõiduk
