# Diagnostikaaruanne

## 2018 PEUGEOT 5008 Executive

Longo poolt läbi viidud põhjaliku diagnostika käigus, 9 puudust olid tuvastatud sõidukis.

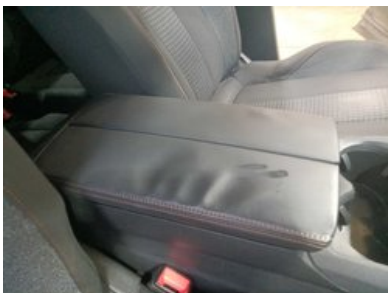
✔ **1. Salong:** Käetugi - Toimimine ja Seisukord

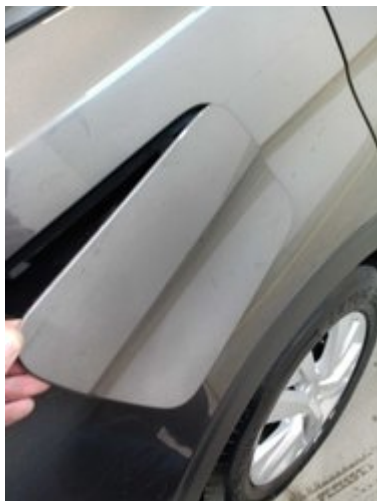
- ✓ **1. Muu:** Kütuse Tankimise Süsteem - Toimimine Koos Korkide ja Hoova Vabastamisega

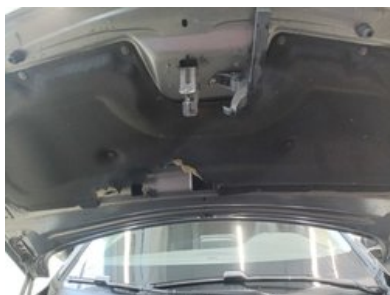
- 
- ✓ **2. Esiosa:** Kapoti Heliisolatsioon - Seisukord

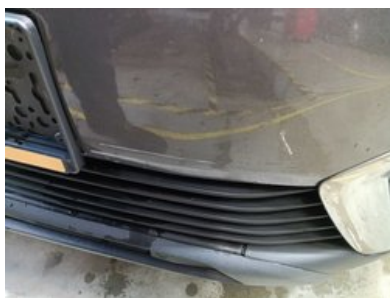
- 
- ✓ **3. Esiosa:** Esistange - Seisukord ja Joondus

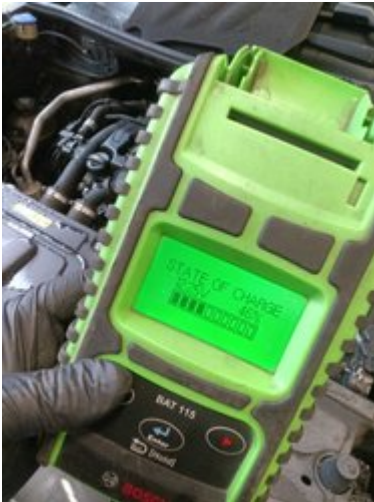
### ✓ 1. MUU: Laadida Akut

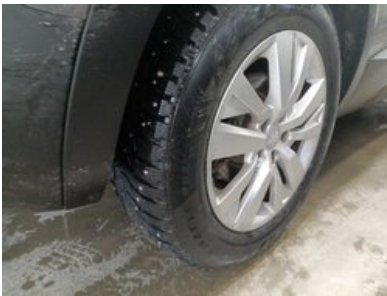
### ✓ 3. MUU: Vahetada Rehve

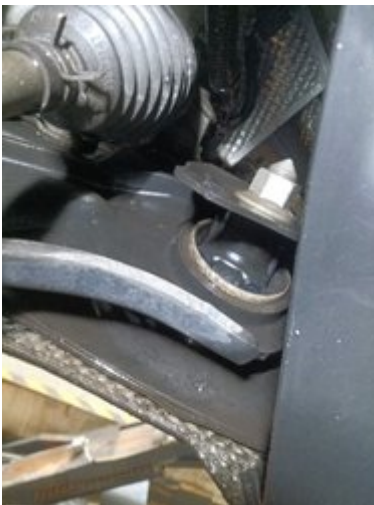
### ✓ 4. VEDRUSTUS: Vedrustuse Alumine Õlg Mõlemad
