# Diagnostikaaruanne

## 2017 VOLKSWAGEN TIGUAN

### Diagnostika üksikasjad

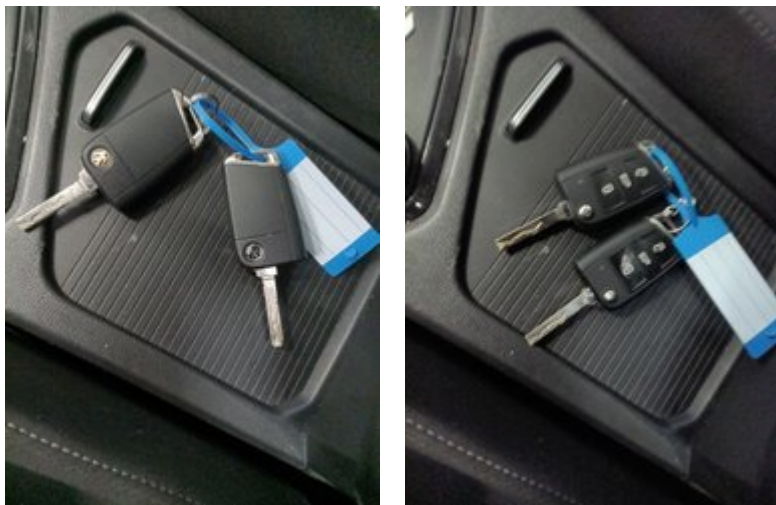
### ✓ 1. Salong: Tarvikud - Toimimine ja Seisukord

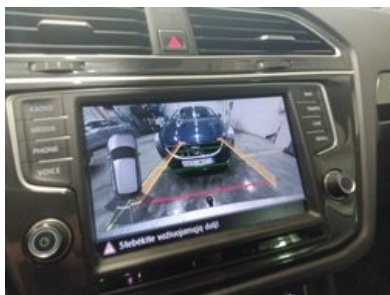
### ✓ 2. Salong: Tarvikud - Toimimine ja Seisukord

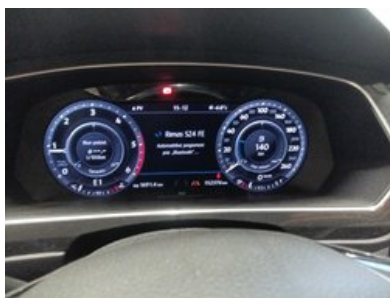
### ✓ 3. Salong: Tarvikud - Toimimine ja Seisukord

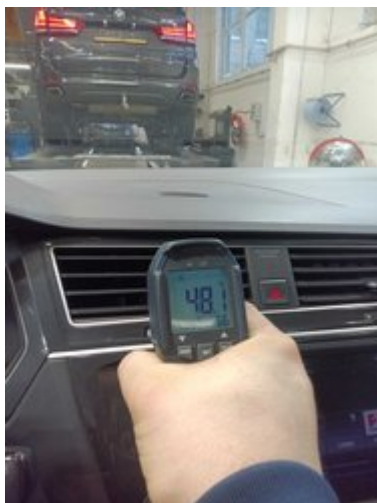
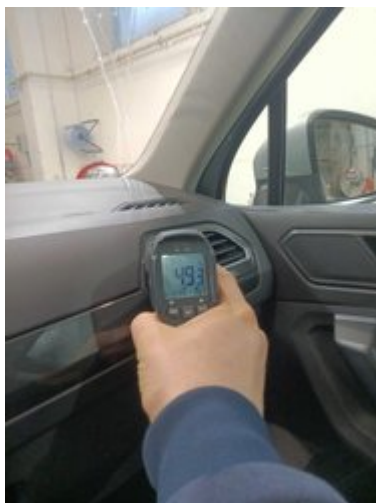
✓ **4. Salong:** Tarvikud - Toimimine ja Seisukord

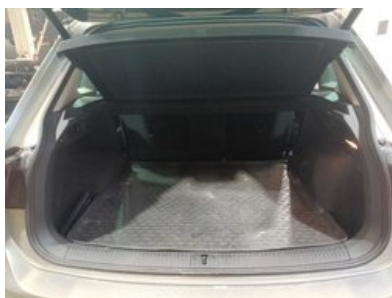
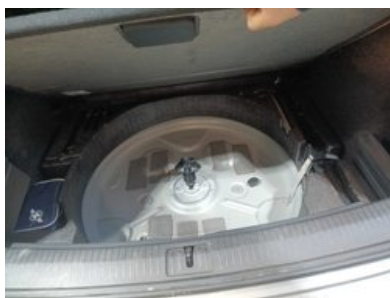
✓ **5. Salong:** Tarvikud - Toimimine ja Seisukord

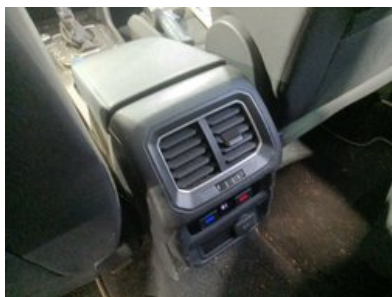
✓ **6. Salong:** Katted ja liistud - Seisukord

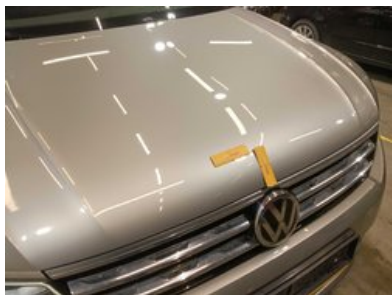
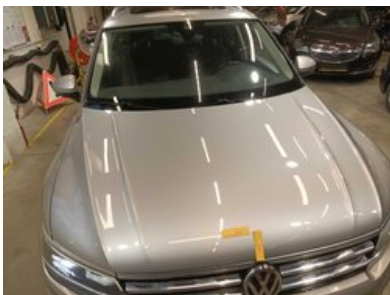
### ✓ 1. Esiosa: Kapott - Nähtavad Kahjustused

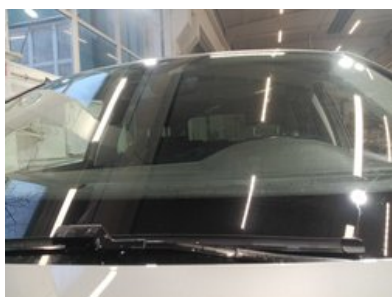
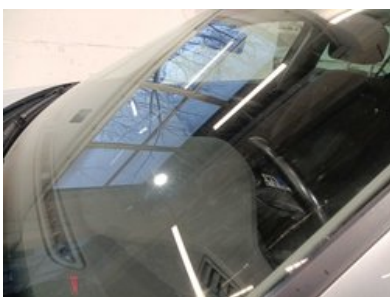
### ✓ 2. Esiosa: Esiklaasi terviklikkus - puuduvad tehnölevaatust välistavad kahjustused

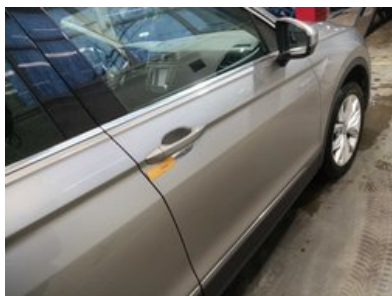
### ✓ 3. Külg: Vasak ja Parem Külg - Nähtavad Kahjustused ja Kriimustused

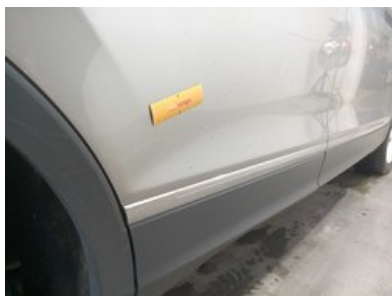
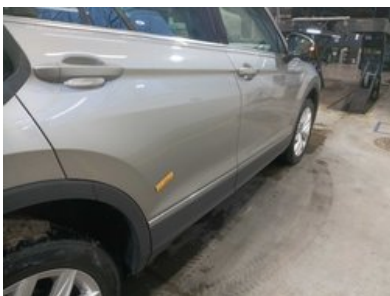
### ✓ 4. Külg: Vasak ja Parem Külg - Nähtavad Kahjustused ja Kriimustused

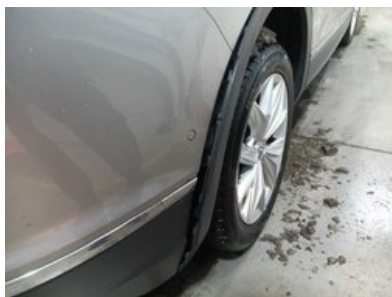
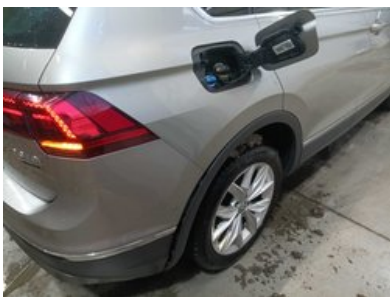
✓ **5. Külg:** Vasak ja Parem Külg - Nähtavad Kahjustused ja Kriimustused

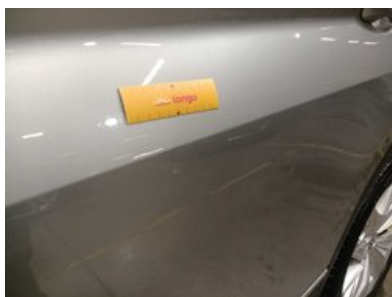
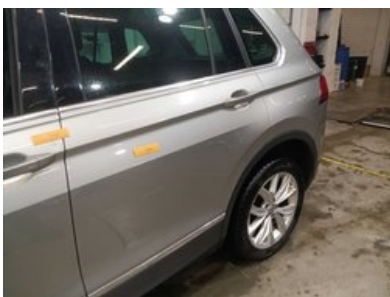
✓ **6. Külg:** Vasak ja Parem Külg - Nähtavad Kahjustused ja Kriimustused

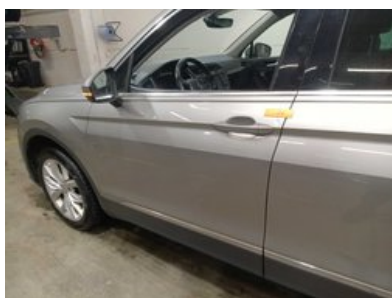
✓ **7. Külg:** Vasak ja Parem Külg - Nähtavad Kahjustused ja Kriimustused

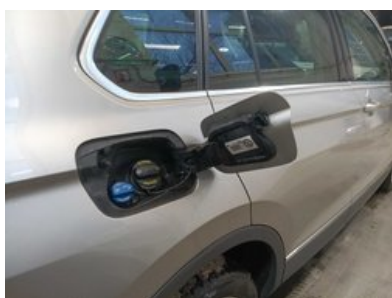
✓ **8. Muu:** Kütuse Tankimise Süsteem - Toimimine Koos Korkide ja Hoova Vabastamisega

- ✓ 1. Kütusepõrgu Luugi Remont
- ✓ 2. Tiibu Plasti Remont

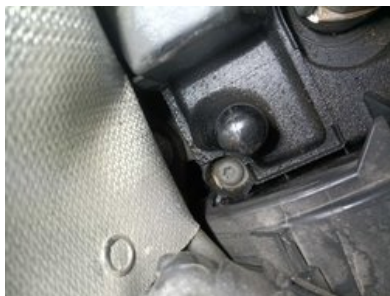
✓ **3. MOOTOR:** Kammelvälli Klapikate ja Tihend

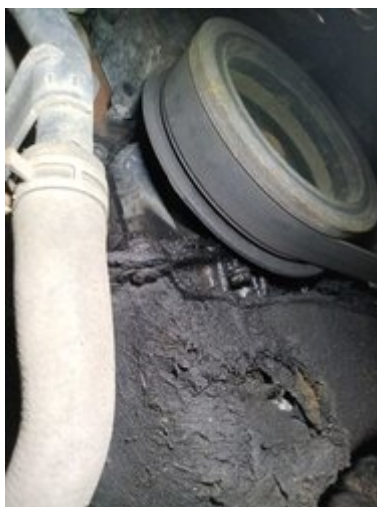
✓ **5. MOOTOR:** Õlipann

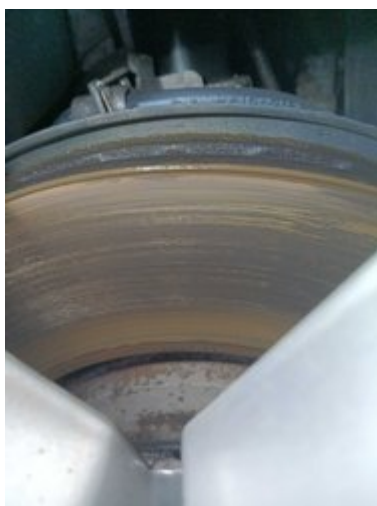
✓ **6. PIDURID:** Esimesed Pidurikettad Mõlemad

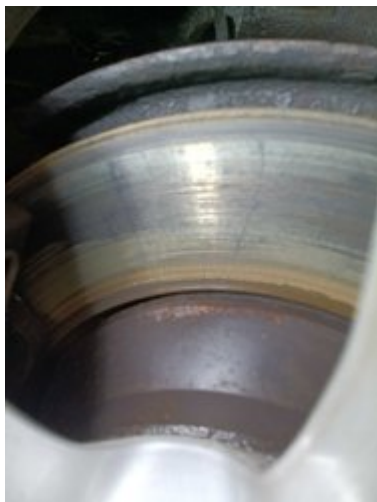
✓ **7. PIDURID:** Tagumine Piduri Ketas (Mõlemad)

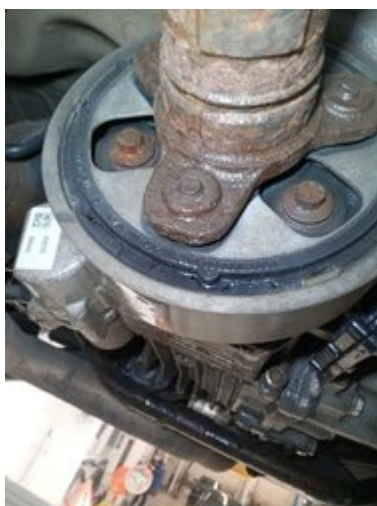
✓ **8. LÖPPHAMMASTIK, VÖLL JA TELJED:** Kardaanliigese Kaitse

- ✓ 1. Laadida Akut
- ✓ 2. Mootoriõli ja Filtri Vahetus
- ✓ 3. Kardaanhvõlli Kumm
