# Diagnostikaaruanne

## 2022 PEUGEOT 3008 Allure

Longo poolt läbi viidud põhjaliku diagnostika käigus, 6 puudust olid tuvastatud sõidukis.

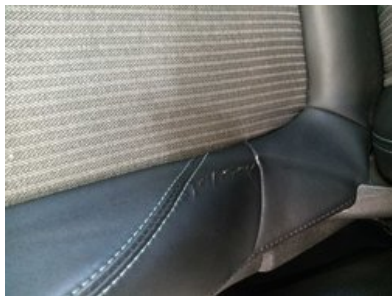
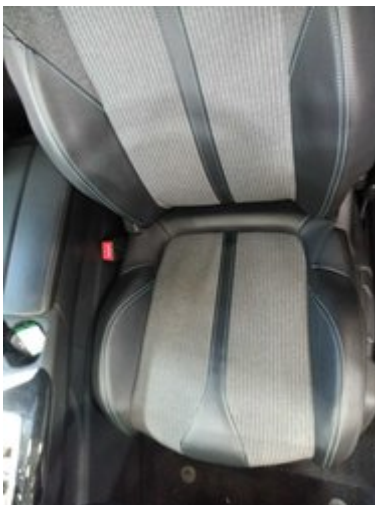
- ✓ **1. Istmed:** Kõik Istmed - Seisukord

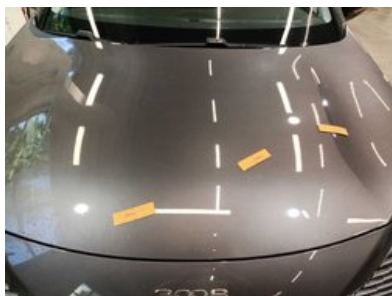
- ✓ **1. Esiosa:** Kapott - Nähtavad Kahjustused

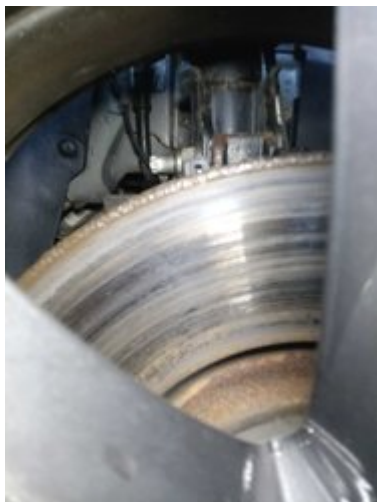
✓ **2. PIDURID:** Esimesed Pidurikettad Mõlemad

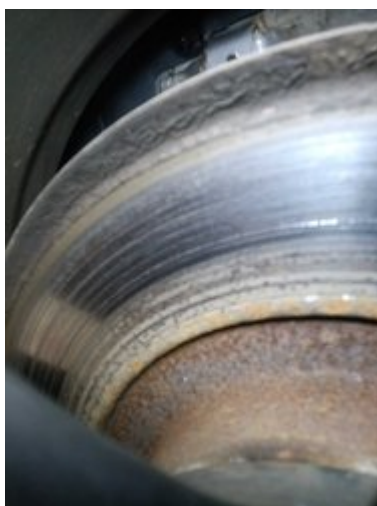
✓ **3. PIDURID:** Tagumine Piduri Ketas (Mõlemad)
