# Diagnostikaaruanne

## 2017 TOYOTA AVENSIS Active Plus

Läbisõit lõpetamise kuupäeval: 134 776 km

Longo poolt läbi viidud põhjaliku diagnostika käigus, 12 puudust olid tuvastatud sõidukis.

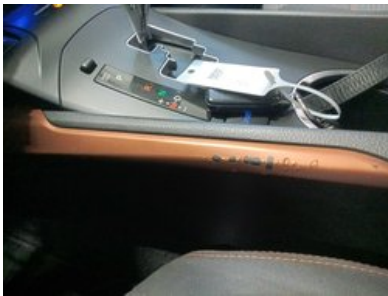
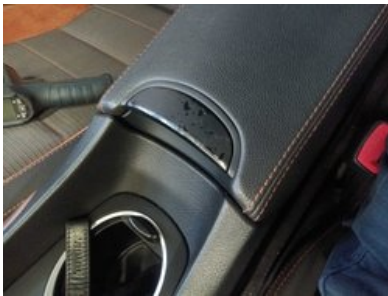
### ✓ 1. Salong: Katted ja liistud - Seisukord

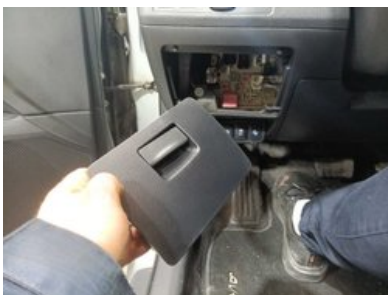
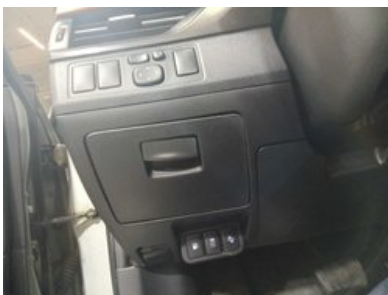
### ✓ 2. Esiosa: Katted ja liistud - Seisukord

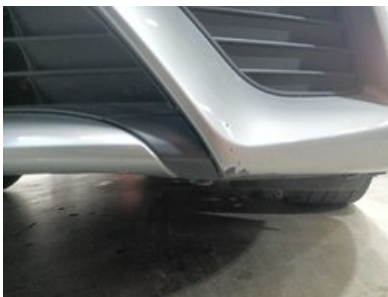
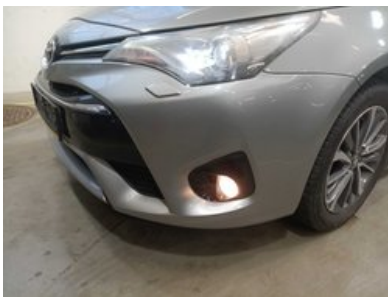
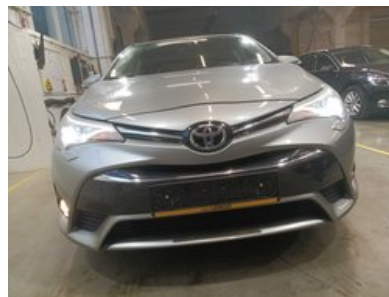
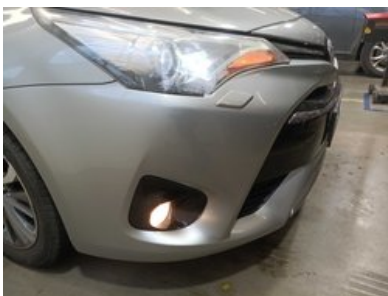
### ✓ 1. Esiosa: Esistange - Seisukord ja Joondus

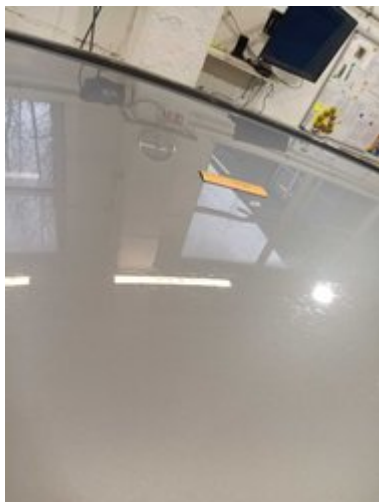
✓ **2. Muu:** Katus - Nähtavad kahjustused (nt rahekahjustused)

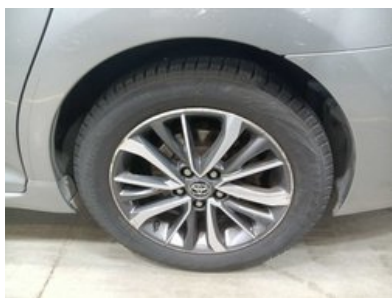
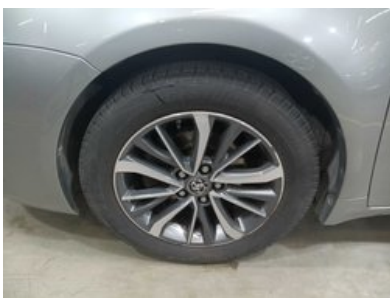
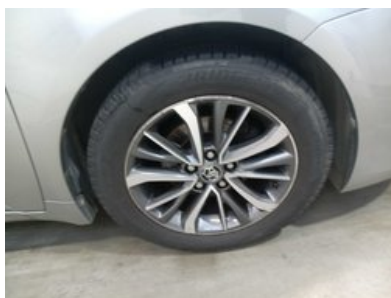
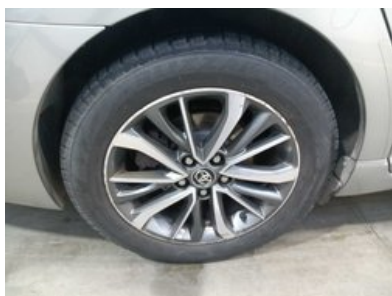
✓ **3. Külg:** Veljed - Seisukord

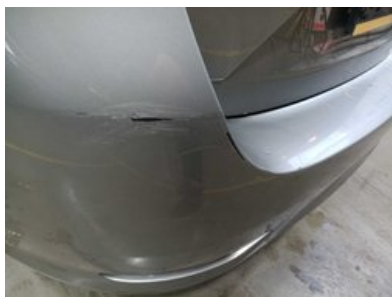
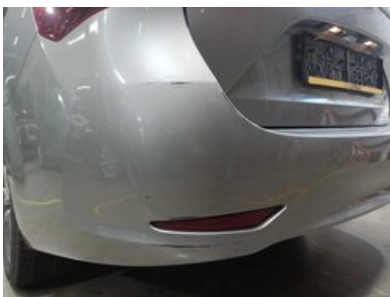
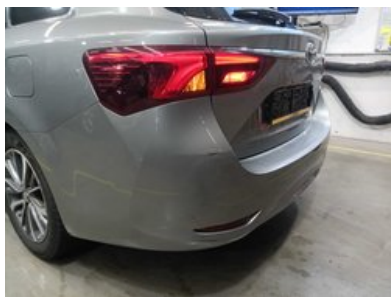
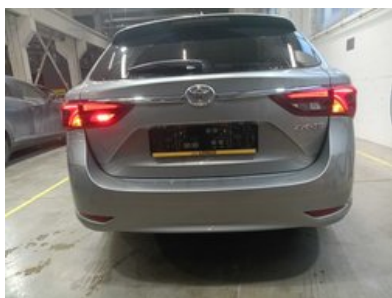
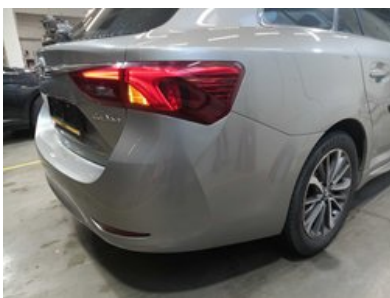
✓ **4. Tagaosa:** Tagumine stange - Seisukord ja joondus

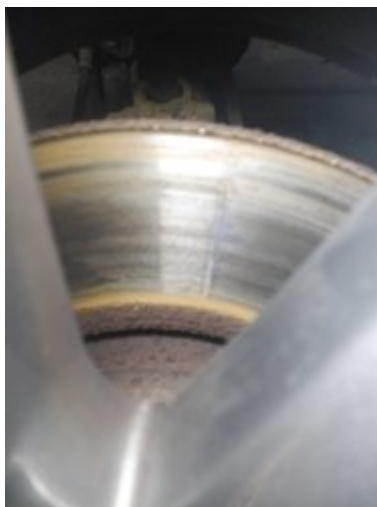
✓ **2. PIDURID:** Esimesed Pidurikettad Mõlemad

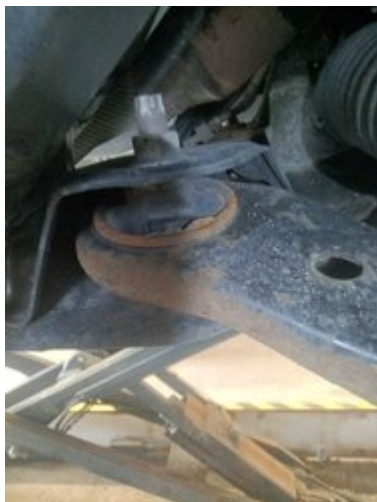
✓ **3. VEDRUSTUS:** Vedrustuse Alumine Õlg Mõlemad

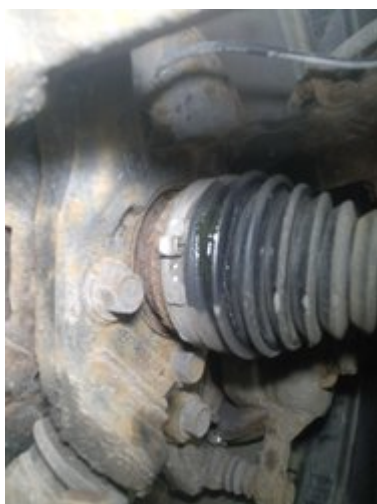
✓ **4. LÖPPHAMMASTIK, VÖLL JA TELJED:** Veovõll - Vasak

- ✓ 1. Veovõll - Vasak
- ✓ 2. Mootoriõli ja Filtri Vahetus
- ✓ 3. Aku
- ✓ 4. Vasak Veovõll

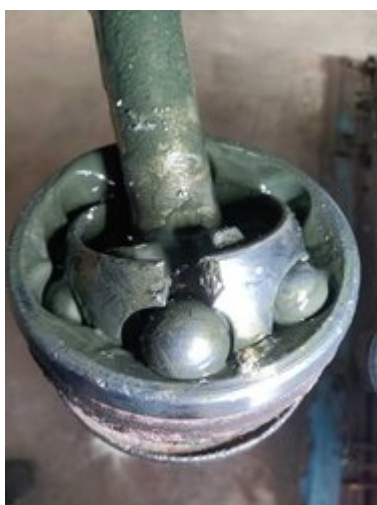
✓ **5. LÖPPHAMMASTIK, VÖLL JA TELJED:** Vedav Võll Vasak

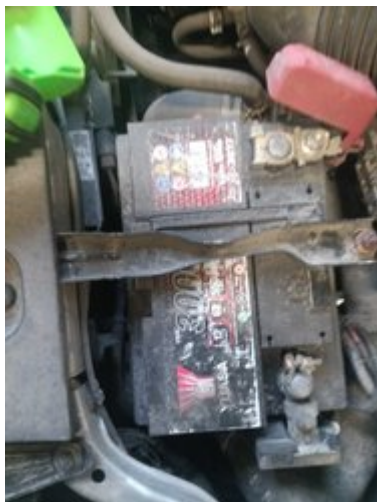
## ✓ 6. ÜLDINE ELEKTER: Aku
