# Diagnostikaaruanne

## 2015 VOLVO V40 Cross Country

Longo poolt läbi viidud põhjaliku diagnostika käigus, 17 puudust olid tuvastatud sõidukis.

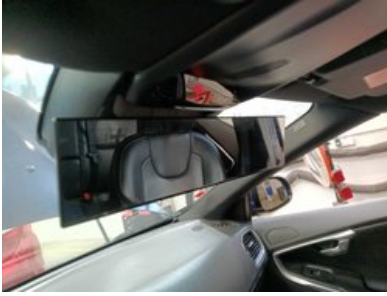
- ✓ **1. Esiosa:** Tagavaate peegel - Toimimine ja kinnituse terviklikkus

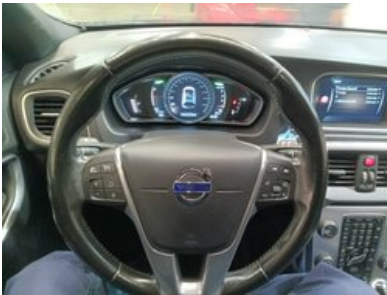
- ✓ **2. Esiosa:** Rool - Seisukord

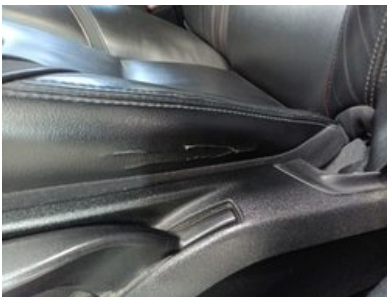
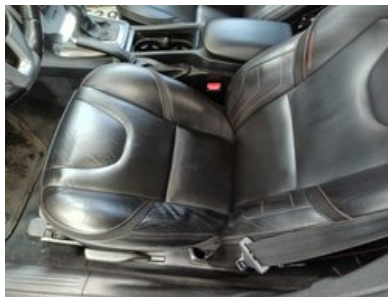
- ✓ **3. Istmed:** Kõik Istmed - Seisukord

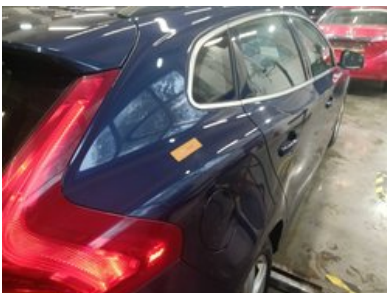
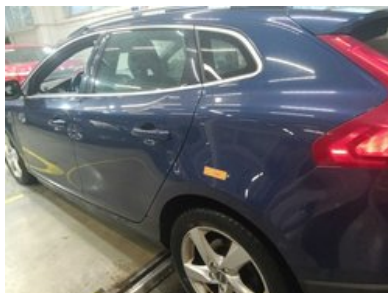
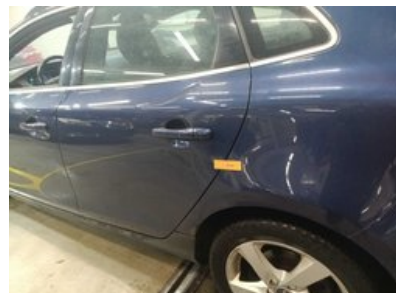
- ✓ **1. Külg:** Vasak ja Parem Külg - Nähtavad Kahjustused ja Kriimustused

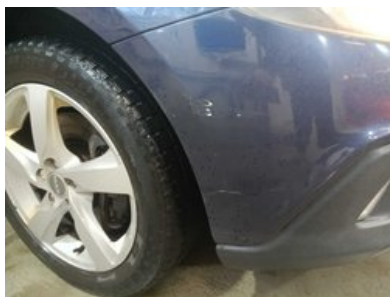
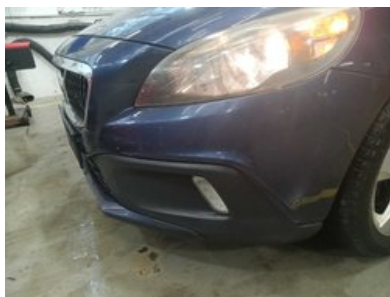
✓ **2. Esiosa:** Esistange - Seisukord ja Joondus

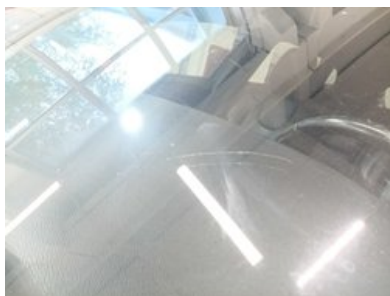
✓ **3. Esiosa:** Esiklaasi terviklikkus - puuduvad tehnõlevaatust välistavad kahjustused

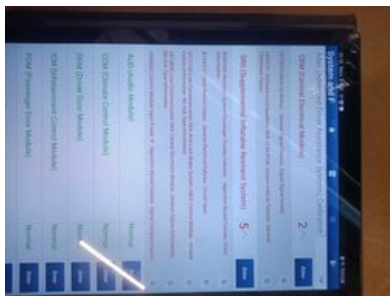
✓ **2. MUU:** Kontrolli Rikked

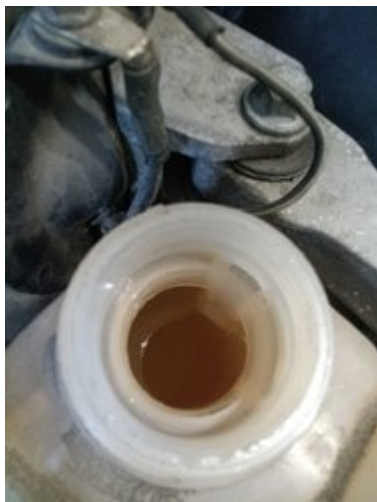
✓ **3. MUU:** Jahutussüsteemi Täitmine

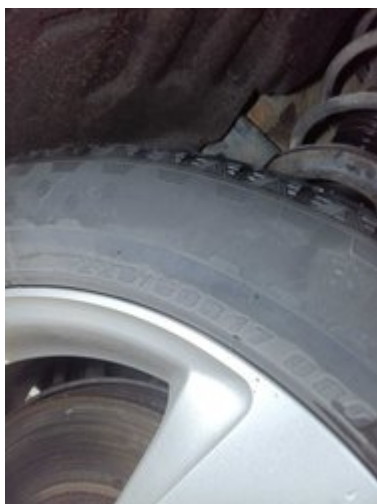
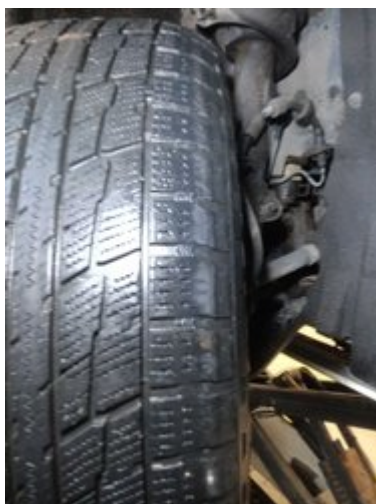
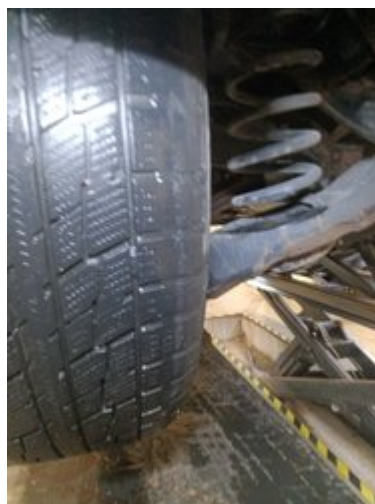
✓ **4. MUU:** Vahetada Rehve

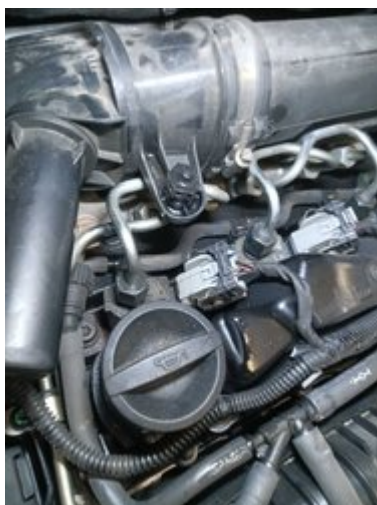
✓ **5. MOOTOR:** Kammelvälli Klapikate ja Tihend

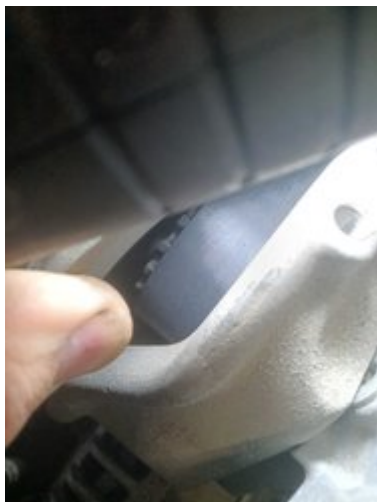
✓ **6. MOOTOR:** Sidurivõlli Ajamrihm

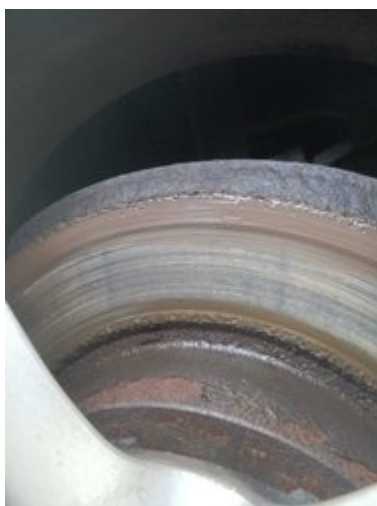
✓ **7. PIDURID:** Tagumine Piduri Ketas (Mõlemad)

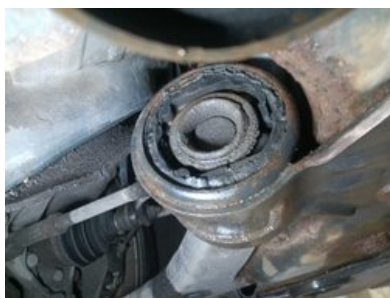
✓ **8. VEDRUSTUS:** Vedrustuse Alumine Õlg Mõlemad

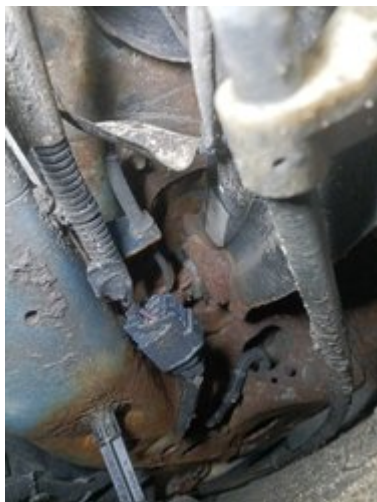
✓ **9. VEDRUSTUS:** Vedu-/Poolveosalla Puksid (Kõik)

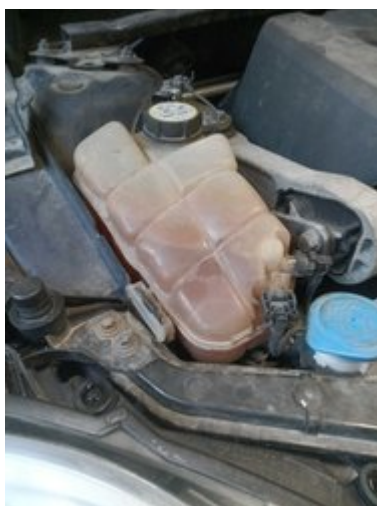
✓ **10. JAHUTUSSÜSTEEM:** Paisupaak

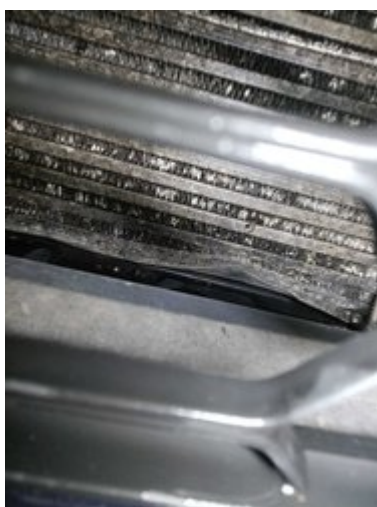
✓ **11. JAHUTUSSÜSTEEM:** Intercooler
