# Diagnostikaaruanne

## 2017 MERCEDES BENZ GLA220 Urban

### Diagnostika üksikasjad

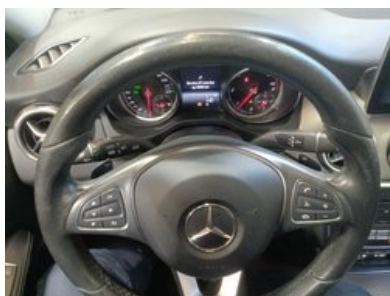
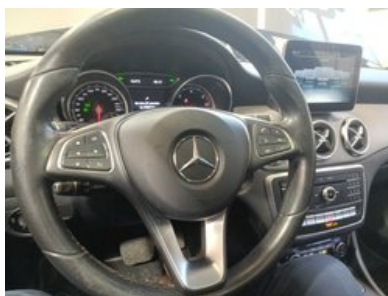
✔ 1. Esiosa: Rool - Seisukord

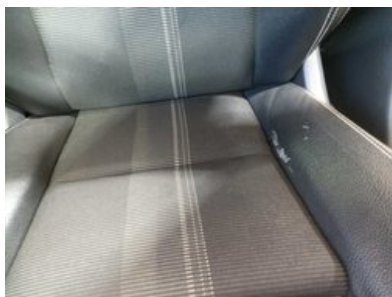
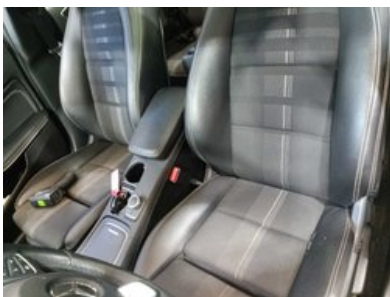
✓ **2. Istmed:** Kõik Istmed - Seisukord

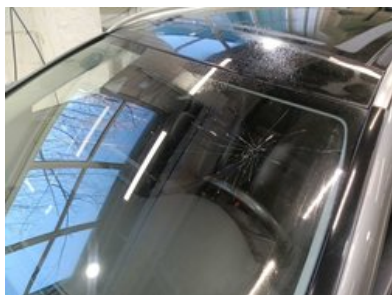
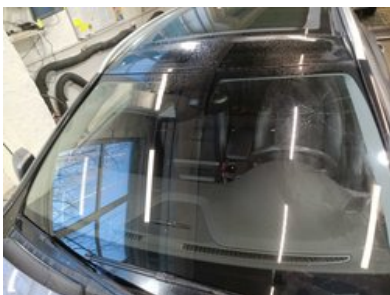
✓ **1. Esiosa:** Esiklaasi terviklikkus - puuduvad tehnöölevaatust välistavad kahjustused

- ✓ 1. Käigukasti Õli
- ✓ 2. Õhukvaliteedi Andur
- ✓ 3. Esiklaasi Vahetamine
- ✓ 4. Sisselaske Kollektor
- ✓ 5. Laadida Akut
- ✓ 6. DPF Filtri Regenerereerimine/Puhastamine
- ✓ 7. Mootoriõli ja Filtri Vahetus

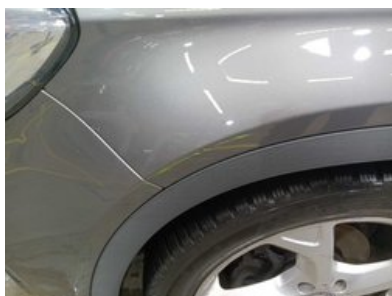
✓ **2. Muu:** Täiendavad Poleerimistööd

- ✓ 1. Kere pesemine
- ✓ 2. Salongi süvapuhasus ainult hüpoallergeensete puhastusvahendidega
- ✓ 3. Kere poleerimine pärast puhastamist

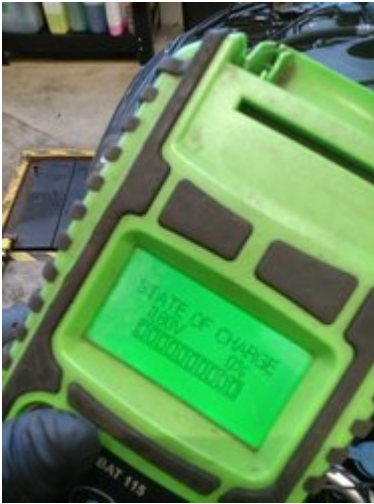
### ✓ 1. MUU: Laadida Akut

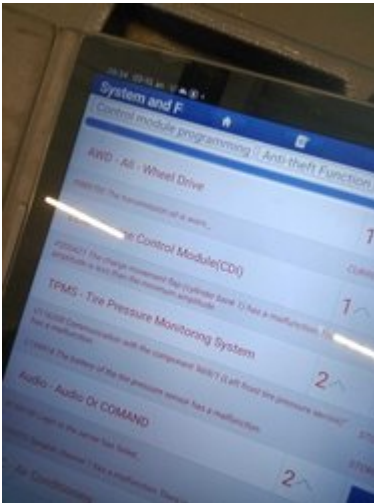
### ✓ 4. MOOTORI JUHTIMINE - KÜTUS: Sisselaskekollektor

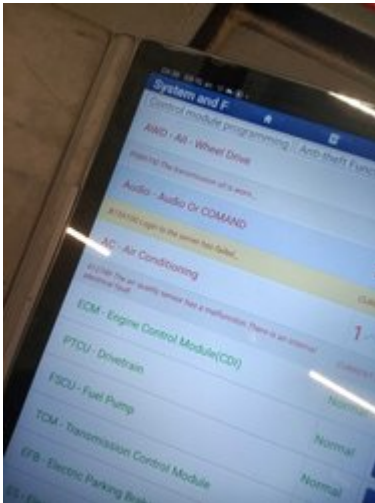
✓ **5. JAHUTUSSÜSTEEM:** Õhukvaliteedi Andur

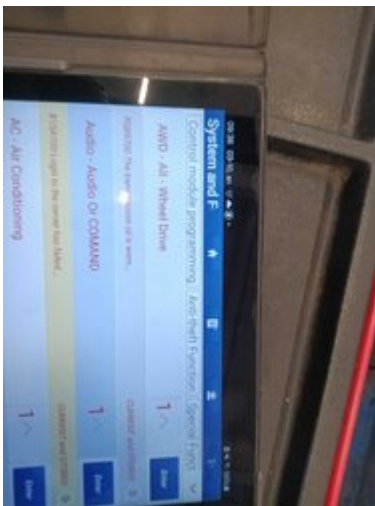
✓ **6. MANUAAL KÄIGUKAST:** Käigukasti õli

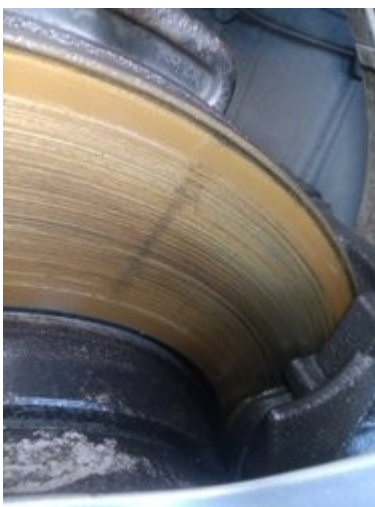
✓ **7. PIDURID:** Esimesed Pidurikettad Mõlemad
