# Diagnostikaaruanne

## 2019 PEUGEOT 2008 Allure

Longo poolt läbi viidud põhjaliku diagnostika käigus, 8 puudust olid tuvastatud sõidukis.

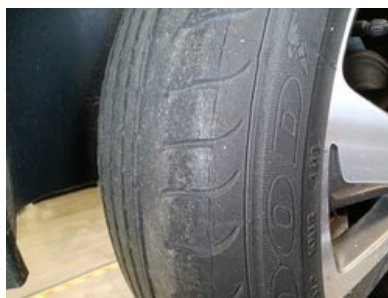
✓ **5. MUU:** Vahetada Rehve

- ✓ 1. Mootoriõli ja Filtri Vahetus
- ✓ 2. Laadida Akut
- ✓ 3. Esimesed Pidurikettad (Mõlemad)
- ✓ 4. Vahetada Rehve

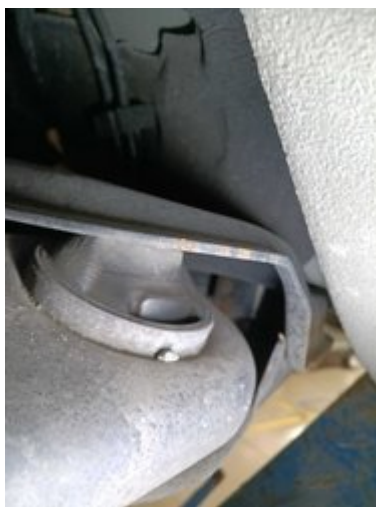
## ✓ 6. VEDRUSTUS: Vedrustuse Alumine Ölg Mõlemad
