Diagnostikaaruanne

2020 RENAULT KADJAR Intens

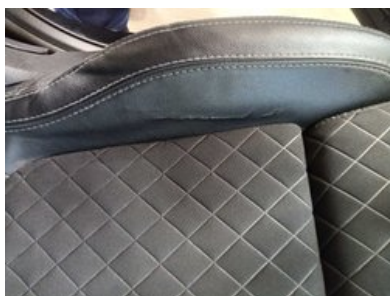
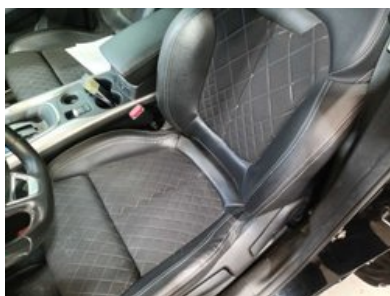
✔ **1. Istmed:** Kõik Istmed - Seisukord

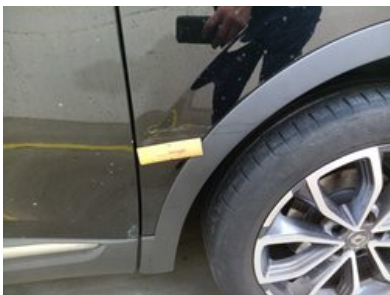
- ✔ **1. Külg:** Vasak ja Parem Külg - Nähtavad Kahjustused ja Kriimustused

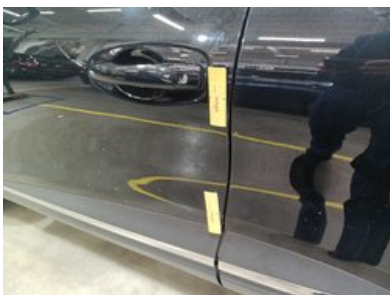
- ✔ **2. Külg:** Vasak ja Parem Külg - Nähtavad Kahjustused ja Kriimustused

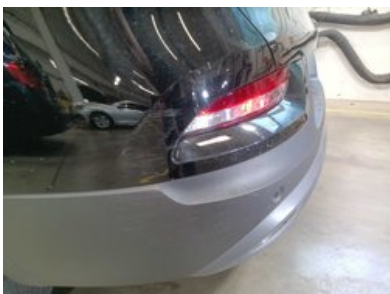
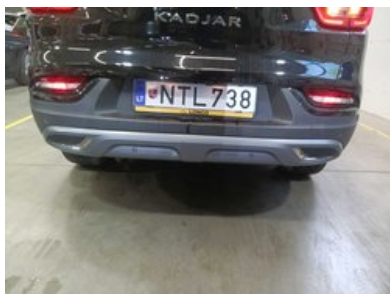
- ✔ **3. Tagaosa:** Tagumine stange - Seisukord ja joendus

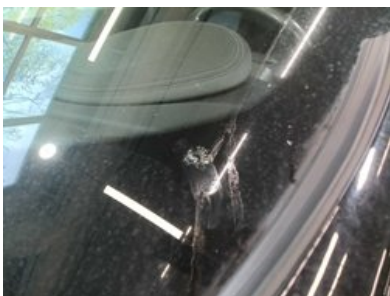
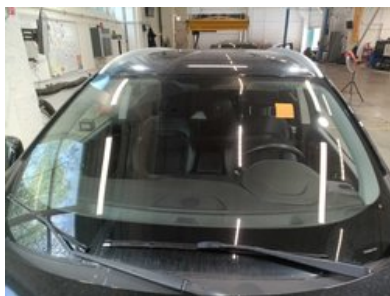
- ✔ **4. Esiosa:** Esiklaasi terviklikkus - puuduvad tehnöülevaatust välistavad kahjustused

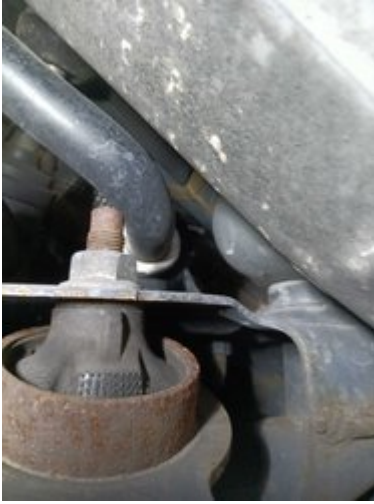
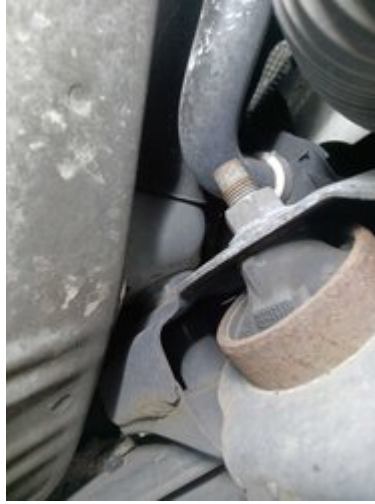
✔ **2. MUU:** Vedrustuse Alumine Võll

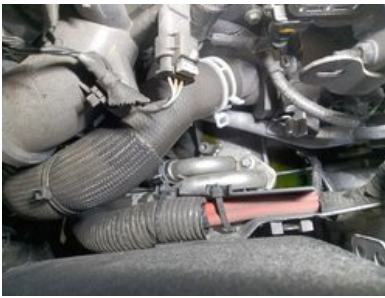
✔ **3. MUU:** Termostaadi Korpus

- ✓ 1. Mootoriõli ja Filter
- ✓ 2. Termostaadi Korpus

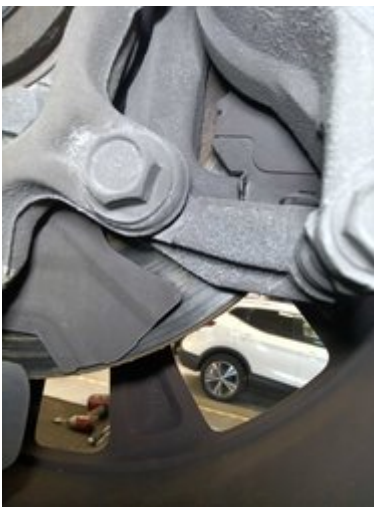
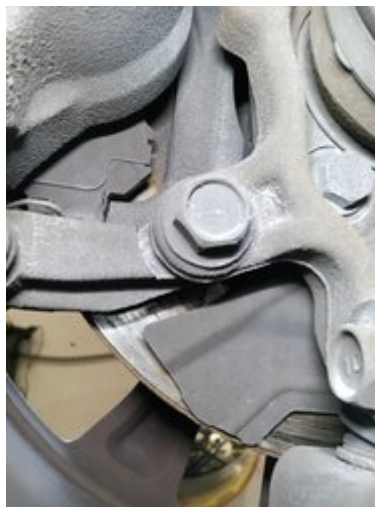
✔ **4. MUU:** Esimesed Pidurikettad Koos Klotsidega

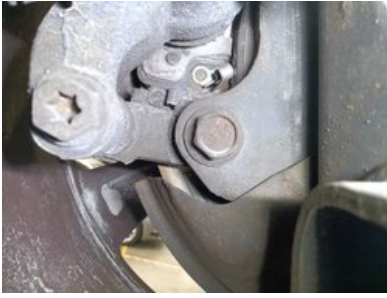
✓ **5. MUU:** Tagumine Piduriketas ja Klotsid
