# Diagnostikaaruanne

## 2017 DACIA DUSTER Explorer

# Ettevalmistus- ja remondiaruanne

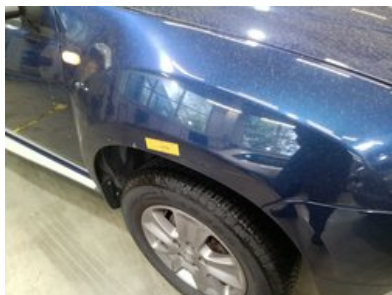
- ✓ **1. Külg:** Vasak ja Parem Külg - Nähtavad Kahjustused ja Kriimustused

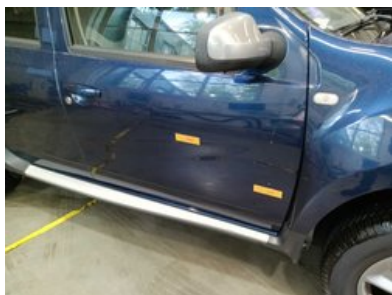
- 
- ✓ **2. Külg:** Vasak ja Parem Külg - Nähtavad Kahjustused ja Kriimustused

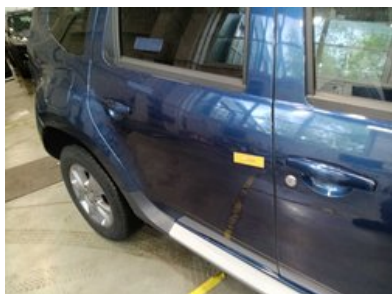
- 
- ✓ **3. Külg:** Vasak ja Parem Külg - Nähtavad Kahjustused ja Kriimustused

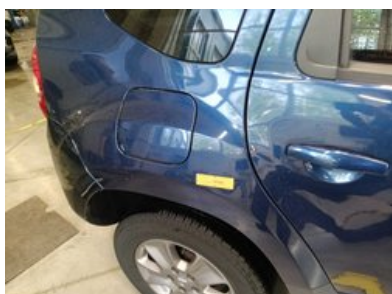
- 
- ✓ **4. Külg:** Vasak ja Parem Külg - Nähtavad Kahjustused ja Kriimustused

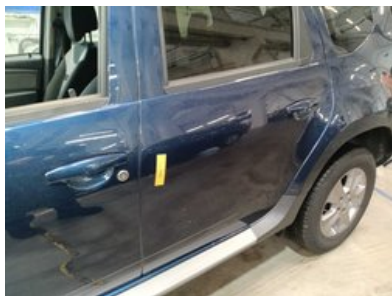
✓ **5. Külg:** Vasak ja Parem Külg - Nähtavad Kahjustused ja Kriimustused

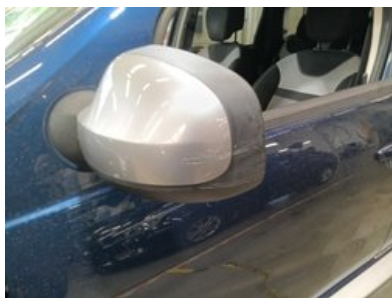
✓ **6. Külg:** Välispeeglid - Peeglite Terviklikkus ja Kinnitamine Auto Külge

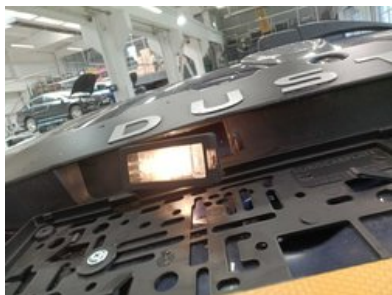
✓ **7. Tuled:** Numbrimärgi Valgustus - Toimimine

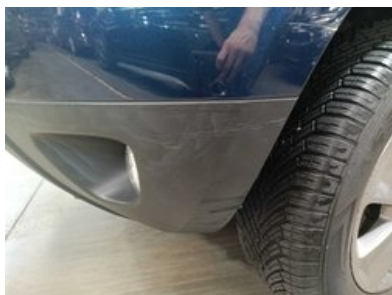
✓ **8. Esiosa:** Esistange - Seisukord ja Joondus

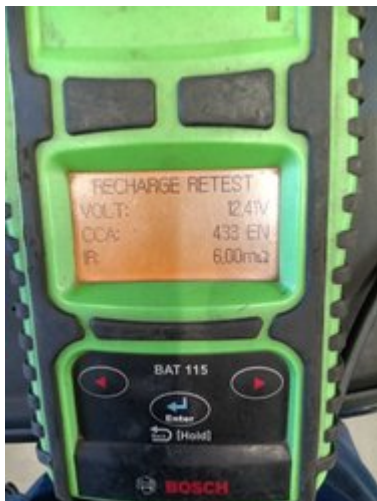
### ✓ 1. MUU: Laadida Akut

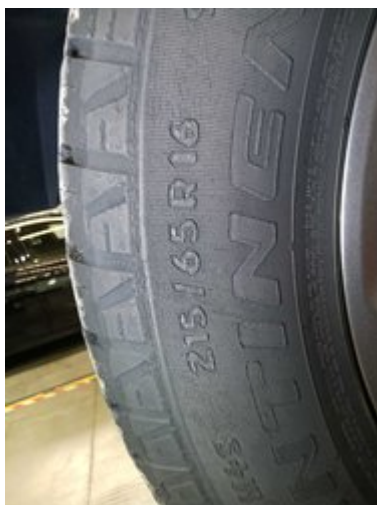
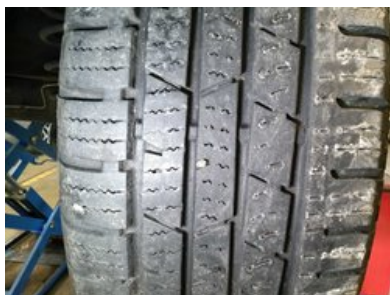
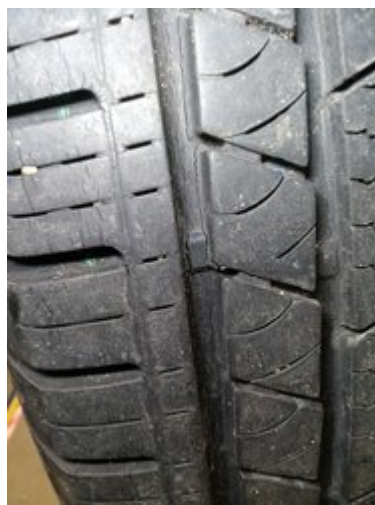
### ✓ 3. MUU: Vahetada Rehve

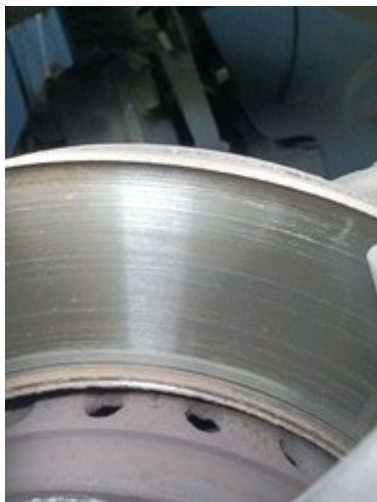
✓ **4. PIDURID:** Esimesed Pidurikettad Mõlemad

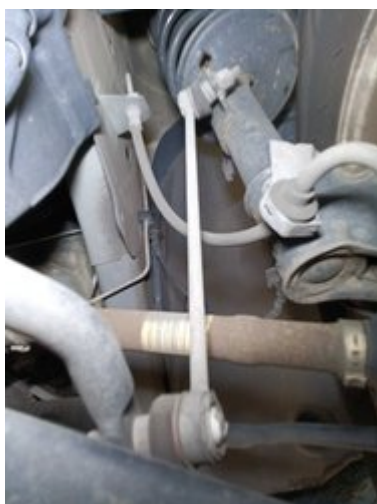
✓ **5. VEDRUSTUS:** Stabilisaatori Varras, Välimine
