# Diagnostikaaruanne

## 2021 PEUGEOT 208 Allure

### Diagnostika üksikasjad

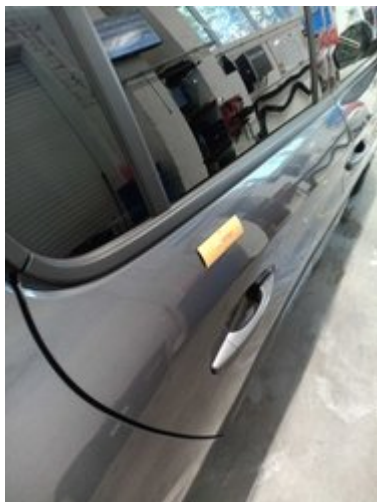
✓ **4. Külg:** Vasak ja Parem Külg - Nähtavad Kahjustused ja Kriimustused

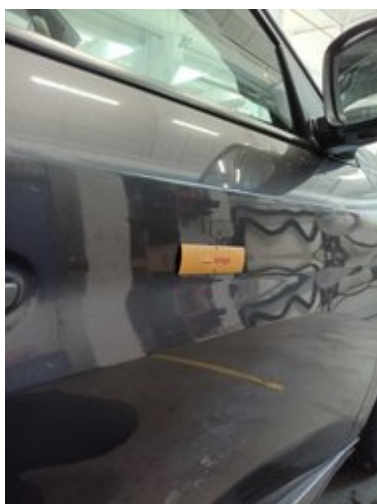
✓ **5. Külg:** Vasak ja Parem Külg - Nähtavad Kahjustused ja Kriimustused

- ✓ 1. Värv Lävi
