# Diagnostikaaruanne

## 2016 OPEL INSIGNIA Business+

### Diagnostika üksikasjad

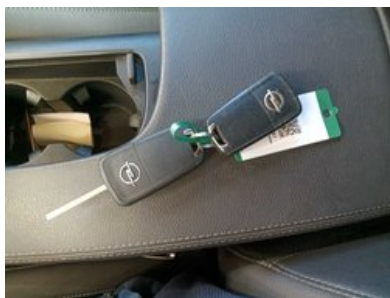
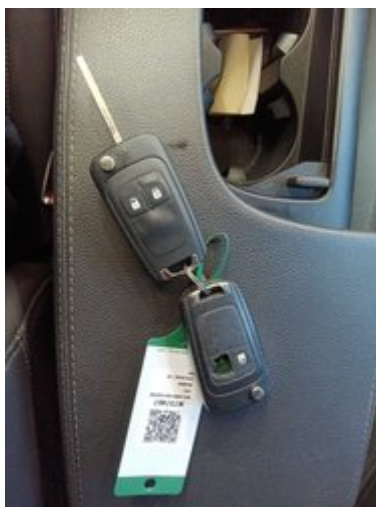
### ✓ 1. Salong: Tarvikud - Toimimine ja Seisukord

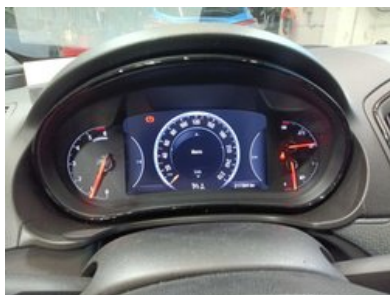
### ✓ 2. Salong: Tarvikud - Toimimine ja Seisukord

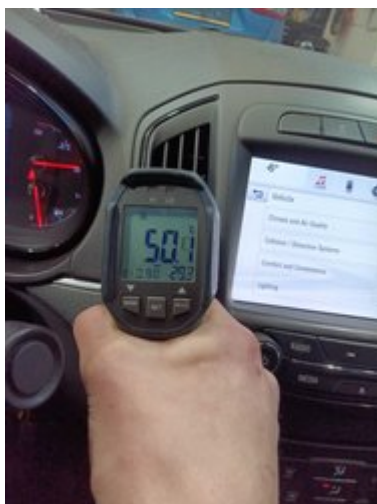
### ✓ 3. Salong: Tarvikud - Toimimine ja Seisukord

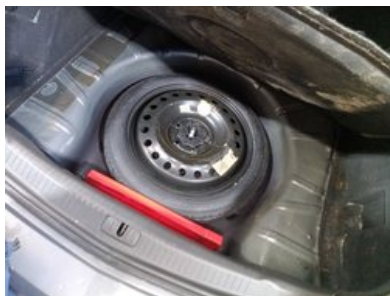
✓ **4. Salong:** Tarvikud - Toimimine ja Seisukord

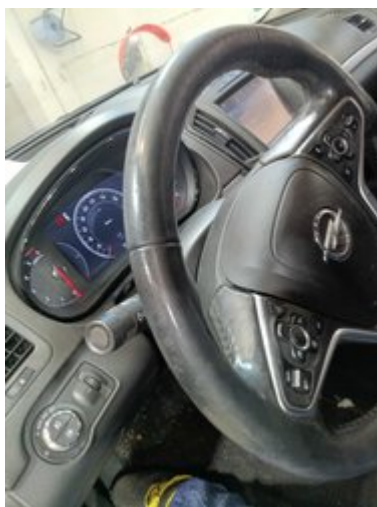
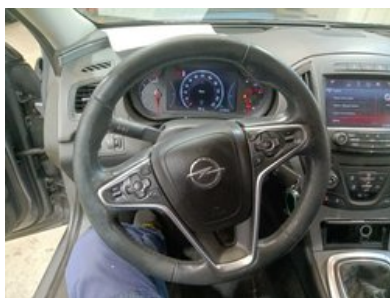
✓ **5. Esiosa:** Rool - Seisukord

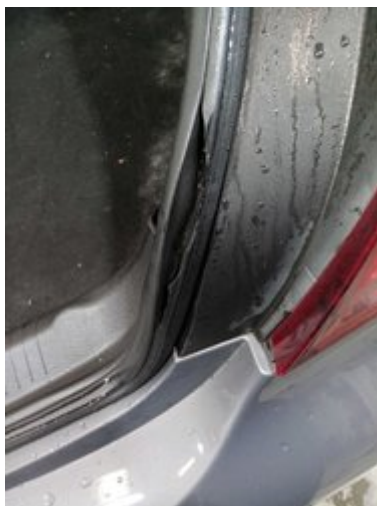
✓ **6. Uksed:** Uste Kummitihendid

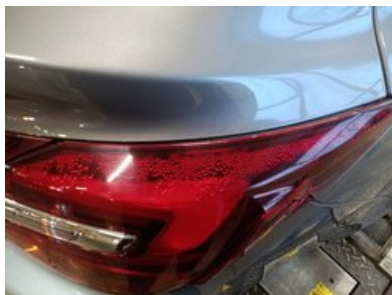
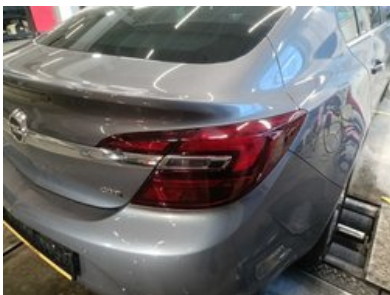
- ✔ **1. Tuled:** Tagatuled (Pidurituled, udutuled, suunatud) - Toimimine, kahjustused ja värv

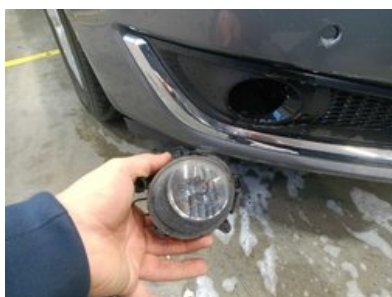
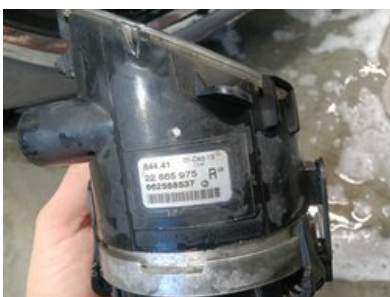
- ✔ **2. Tuled:** Esituled (Päevatuled, Kaugtuled, Udu, Suunatud) - Põhiline Toimimine, Kahjustused ja Värv

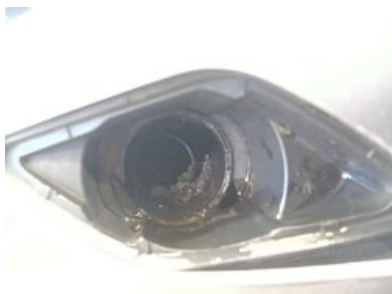
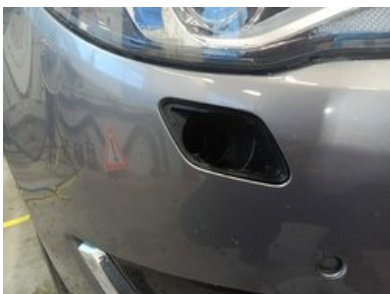
- ✔ **3. Tuled:** Esituled (Päevatuled, Kaugtuled, Udu, Suunatud) - Põhiline Toimimine, Kahjustused ja Värv

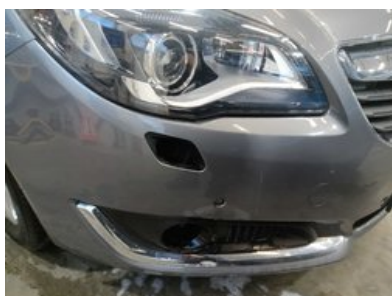
- ✔ **4. Tuled:** Esituled (Päevatuled, Kaugtuled, Udu, Suunatud) - Põhiline Toimimine, Kahjustused ja Värv

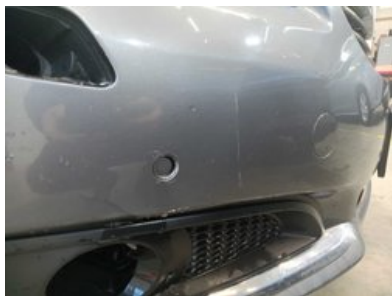
- ✓ **5. Tuled:** Esituled (Päevatuled, Kaugtuled, Udu, Suunatud) - Põhiline Toimimine, Kahjustused ja Värv

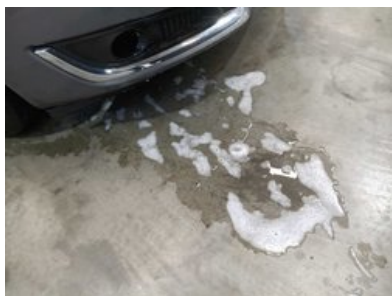
- ✓ **6. Tuled:** Esituled (Päevatuled, Kaugtuled, Udu, Suunatud) - Põhiline Toimimine, Kahjustused ja Värv

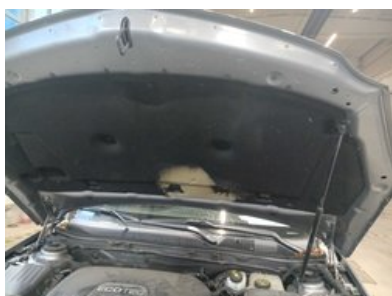
- ✓ **7. Esiosa:** Kapoti Heliisolatsioon - Seisukord

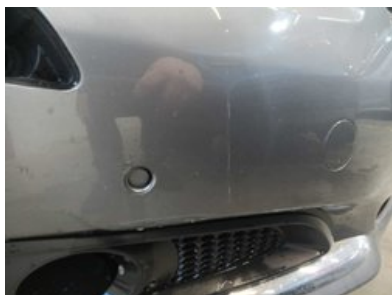
- ✓ **8. Esiosa:** Esistange - Seisukord ja Joondus

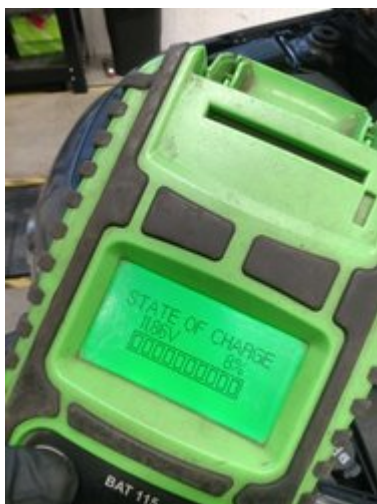
✓ **3. MUU:** Laadida Akut

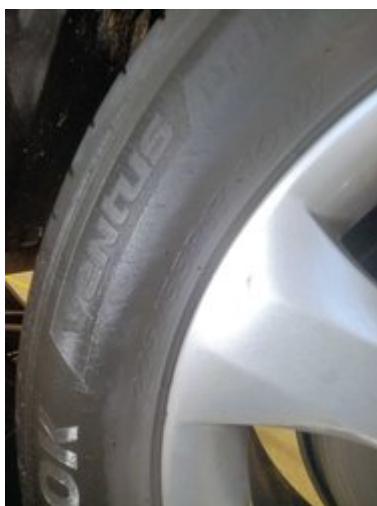
✓ **4. MUU:** Vahetada Rehve

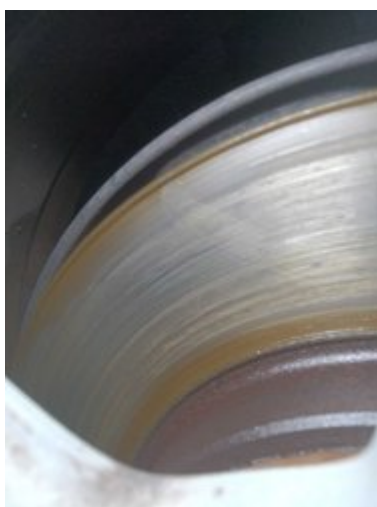
✓ **5. PIDURID:** Esimesed Pidurikettad Mõlemad

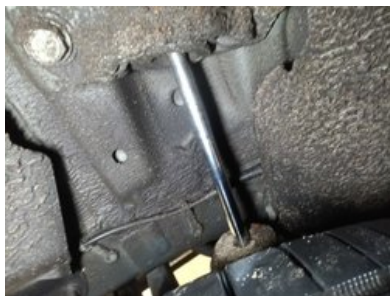
## ✓ 6. VEDRUSTUS: Amortisaatori Tolmukate Mõlemalt Poolt

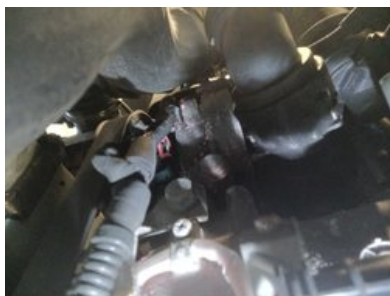
## ✓ 7. JAHUTUSSÜSTEEM: Veepump

- ✓ 1. Vesipump
- ✓ 2. Vahetada Rehve
- ✓ 3. Laadida Akut
- ✓ 4. Mootooriõli ja Filtri Vahetus
