Diagnostikaaruanne

2014 OPEL ASTRA Exclusive

Diagnostika üksikasjad

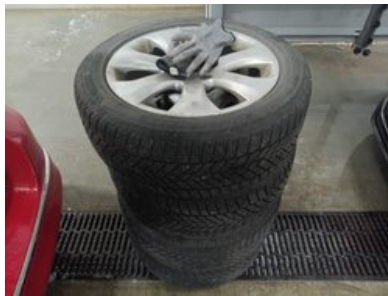
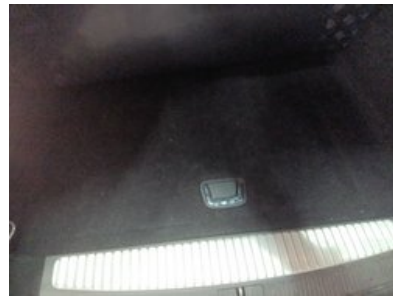
✓ **5. Salong:** Tarvikud - Toimimine ja Seisukord

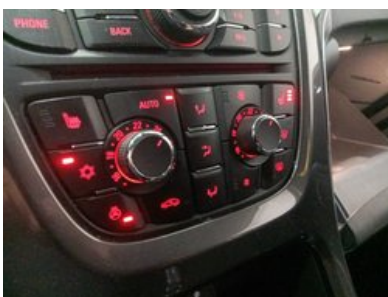
✓ **6. Toiming:** Istmesoendused - Toimimine (Juht ja kaassõitja)

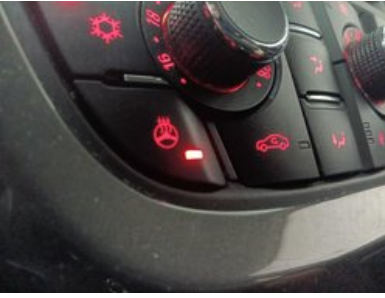
✓ **7. Toiming:** Istmesoendused - Toimimine (Juht ja kaassõitja)

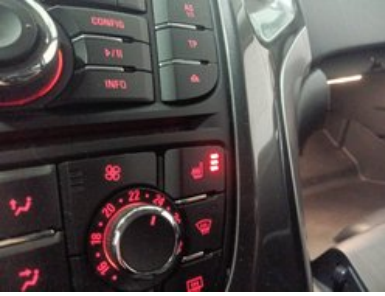
✓ **8. Toiming:** Istmesoendused - Toimimine (Juht ja kaassõitja)

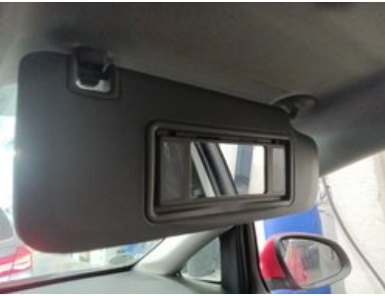
✓ **9. Esiosa:** Päikesesirmid - Toimimine ja seisukord

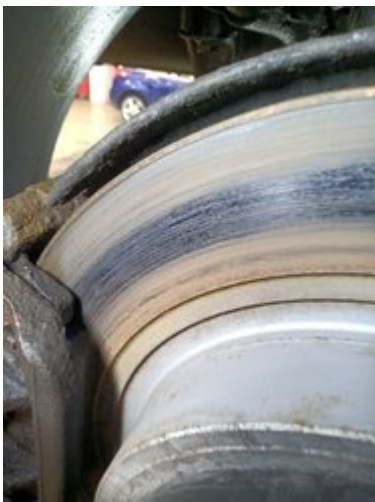
✓ **3. PIDURID:** Tagumine Piduri Ketas (Mõlemad) koos Klotsidega

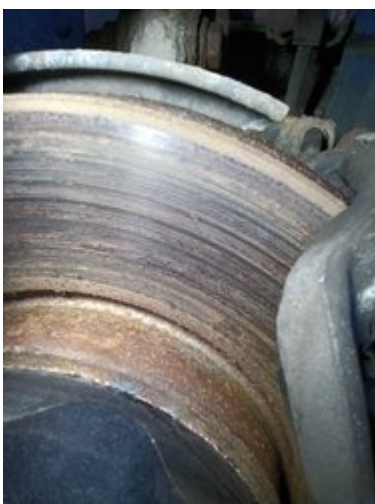
✓ **4. PIDURID:** Esimesed Pidurikettad Mõlemad koos Klotside
