# Diagnostikaaruanne

## 2018 VOLKSWAGEN TIGUAN Trendline

Longo poolt läbi viidud põhjaliku diagnostika käigus, 15 puudust olid tuvastatud sõidukis.

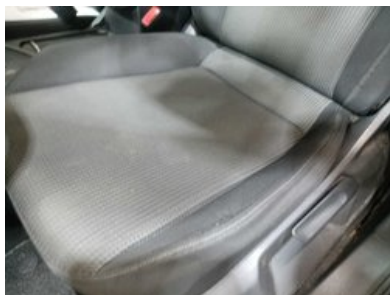
✔ 1. Istmed: Kõik Istmed - Seisukord

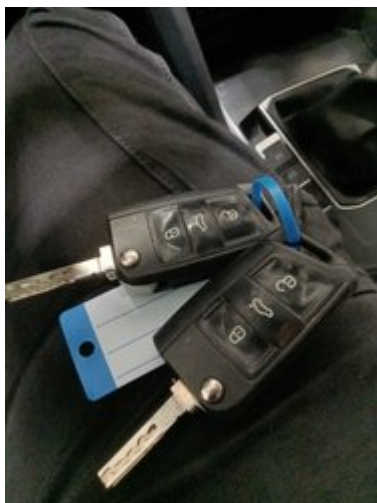
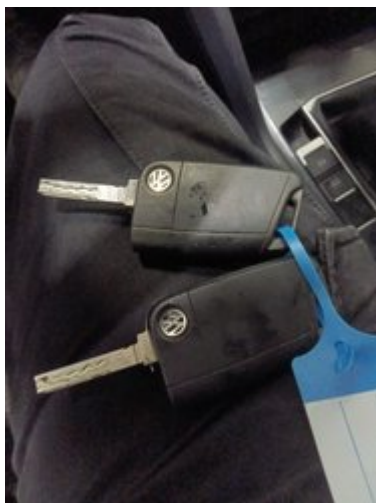
✓ **2. Salong:** Tarvikud - Toimimine ja Seisukord

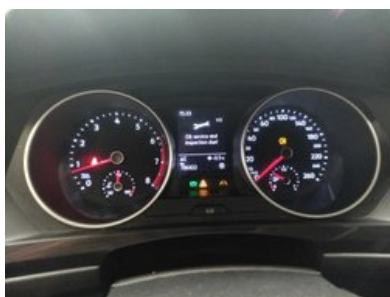
✓ **3. Salong:** Tarvikud - Toimimine ja Seisukord

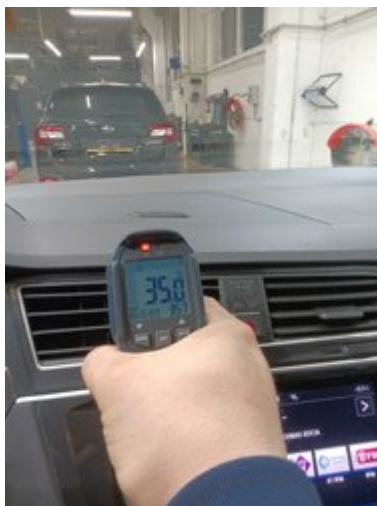
✓ **4. Salong:** Tarvikud - Toimimine ja Seisukord

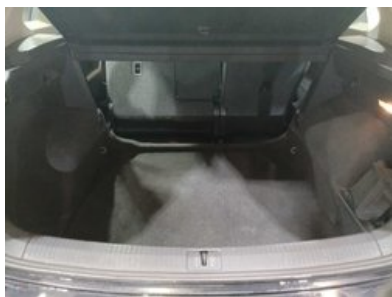
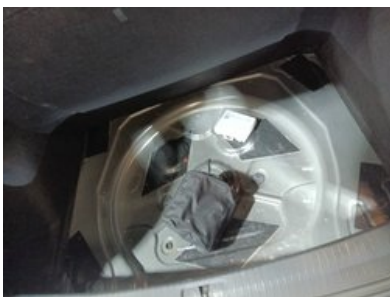
✓ **5. Salong:** Tarvikud - Toimimine ja Seisukord

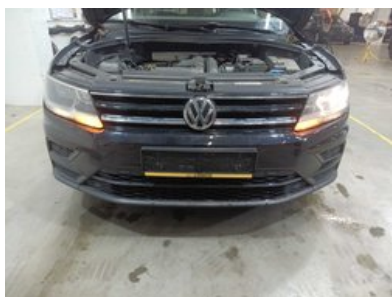
✓ **1. Tuled:** Lambipirnid

- ✓ 1. Laadida Akut
- ✓ 2. Tagumised Piduriklotsid
- ✓ 3. Mootooriõli ja Filtri Vahetus
- ✓ 4. Vaheta Pirn Esitulede Jaoks

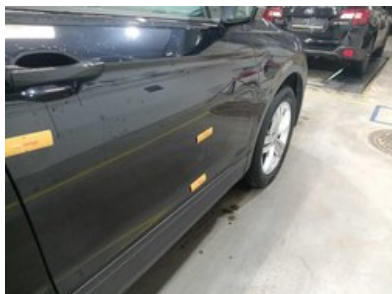
✓ **2. Külg:** Vasak ja Parem Külg - Nähtavad Kahjustused ja Kriimustused

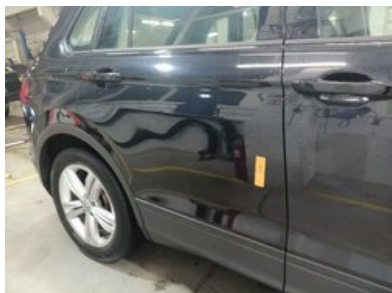
✓ **3. Külg:** Vasak ja Parem Külg - Nähtavad Kahjustused ja Kriimustused

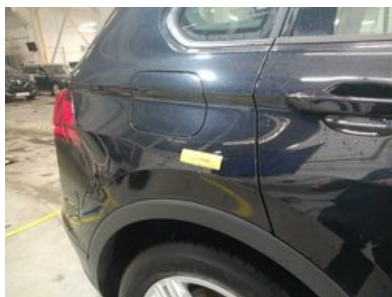
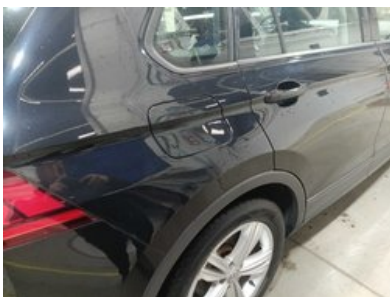
✓ **4. Külg:** Vasak ja Parem Külg - Nähtavad Kahjustused ja Kriimustused

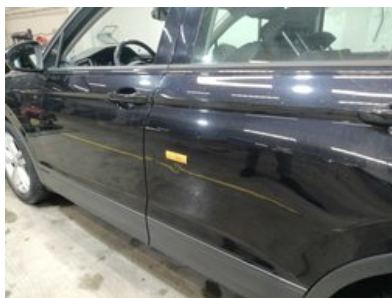
✓ **5. Külg:** Vasak ja Parem Külg - Nähtavad Kahjustused ja Kriimustused

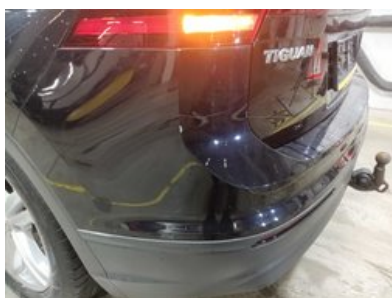
✓ **6. Tagaosa:** Tagumine stange - Seisukord ja joondus

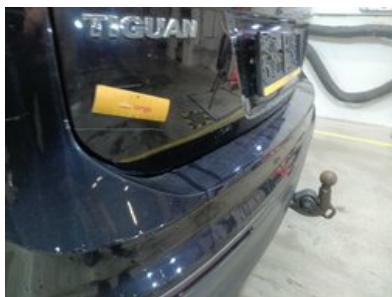
✓ **7. Tagaosa:** Pagasiluuk - Nähtavad kahjustused

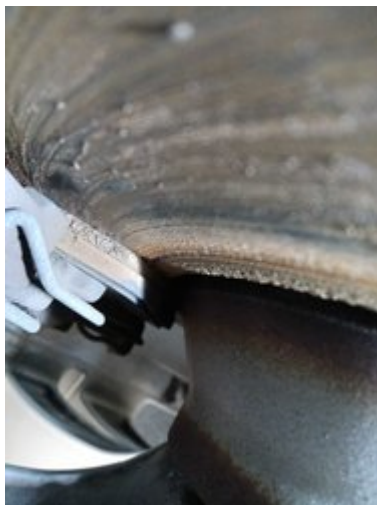
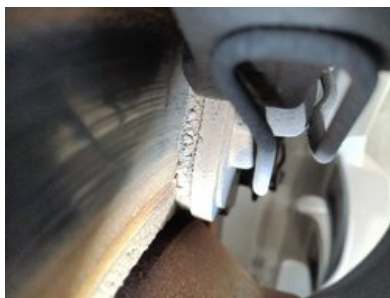
### ✓ 1. PIDURID: Tagumised Piduriklotsid (Kõik)

- 1. Õlifilter (OP616/3)
- 2. Mootorõil 4L
- 3. Piduriklotsid (FDB4697)
- 4. Õli Äravoolu Kork (32912281)

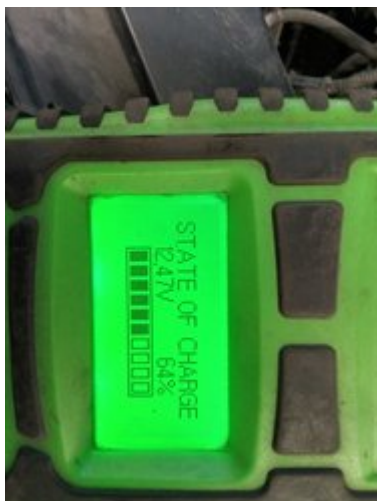
### ✓ 2. MUU: Laadida Akut

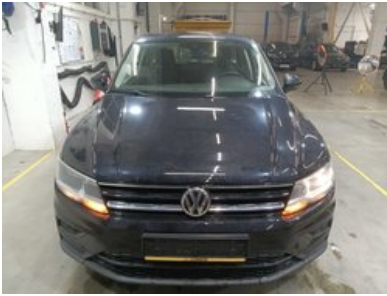
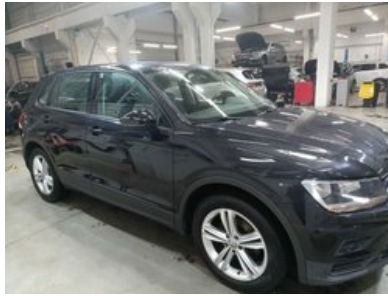
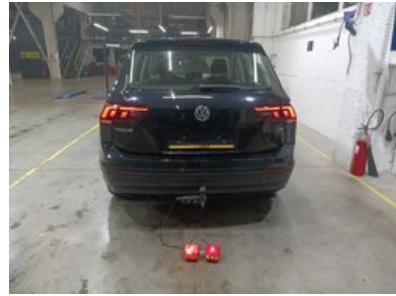
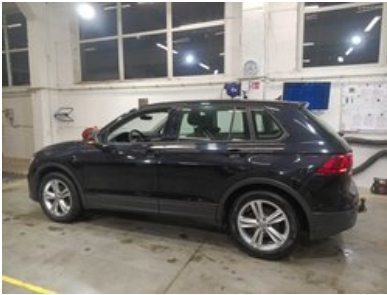
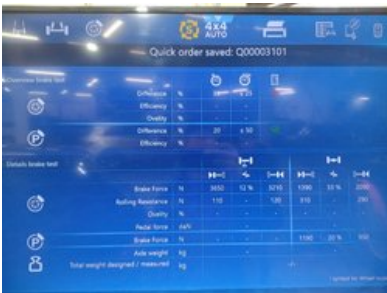
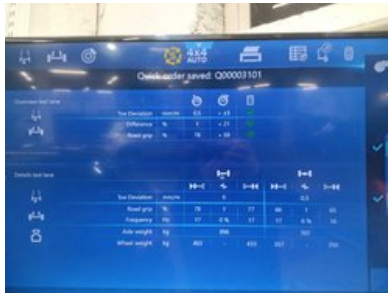
### ✓ 3. MUU: Mootoriõli ja Filtri Vahetus
