# Diagnostikaaruanne

## 2017 DACIA DUSTER Explorer

Longo poolt läbi viidud põhjaliku diagnostika käigus, 13 puudust olid tuvastatud sõidukis.

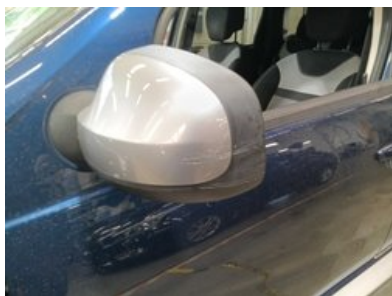
✓ **6. Külg:** Välispeeglid - Peeglite Terviklikkus ja Kinnitamine Auto Külge
