# Diagnostikaaruanne

## 2018 RENAULT ESPACE Initiale Paris

Longo poolt läbi viidud põhjaliku diagnostika käigus, 16 puudust olid tuvastatud sõidukis.

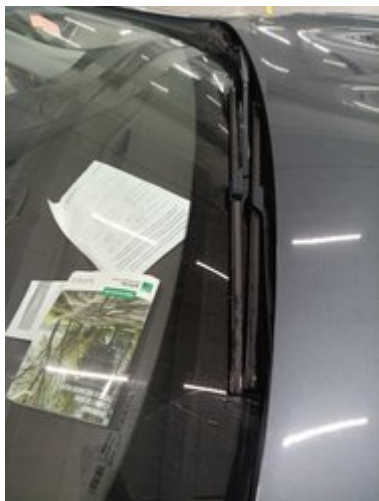
- ✓ **1. Esiosa:** Klaasipuhasti Kumm ja Käepide (Ees ja Taga) - Seisukord

- ✓ 1. Heitgaasi Tagasiside (EGR) Jahuti
- ✓ 2. Mootoriõli ja Filtri Vahetus
- ✓ 3. Vaheta Esiklaasi Kojamees (Mehaaniline)
- ✓ 4. Laadida Akut
- ✓ 5. Süsteemi Tühjendamine/Täitmine

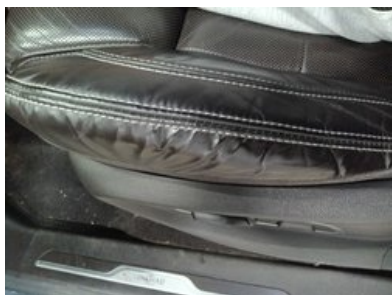
- 
- ✓ **2. Istmed:** Kõik Istmed - Seisukord

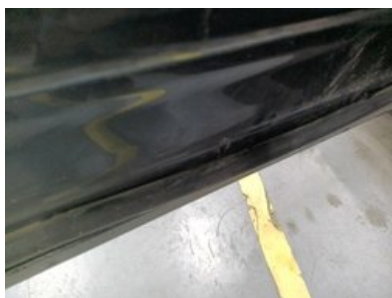
- 
- ✓ **3. Uksed:** Uste Kummitihendid

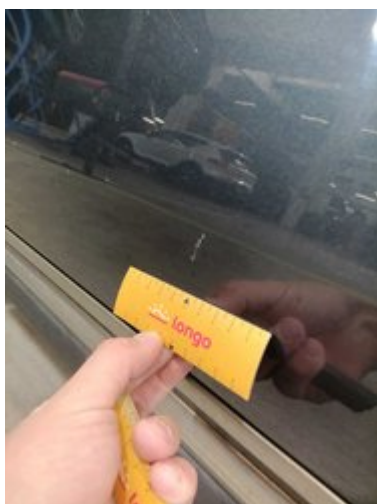
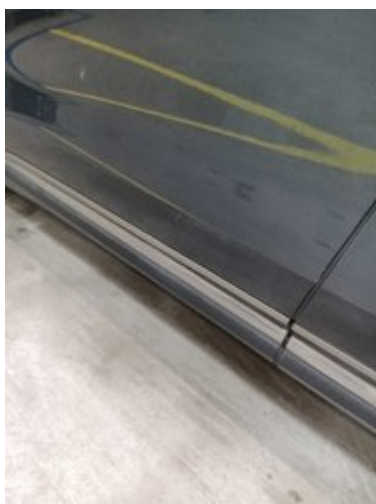
✓ **5. Külg:** Vasak ja Parem Külg - Nähtavad Kahjustused ja Kriimustused

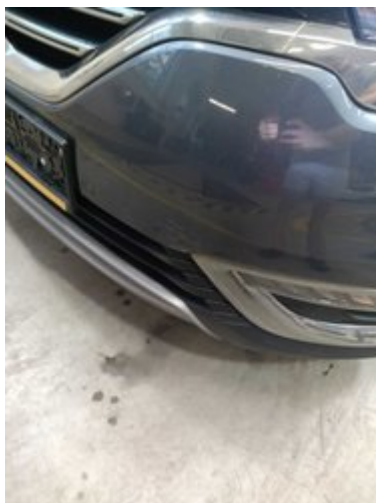
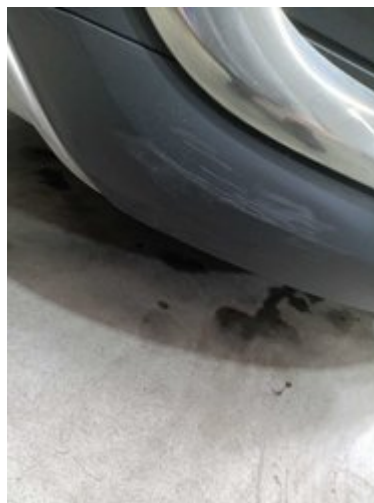
✓ **6. Esiosa:** Esistange - Seisukord ja Joondus
