# Diagnostikaaruanne

## 2022 TOYOTA COROLLA Dynamic

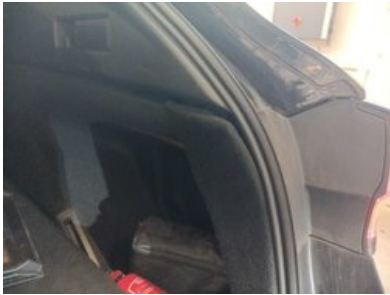
- ✓ **1. Salong:** Katted ja liistud - Seisukord

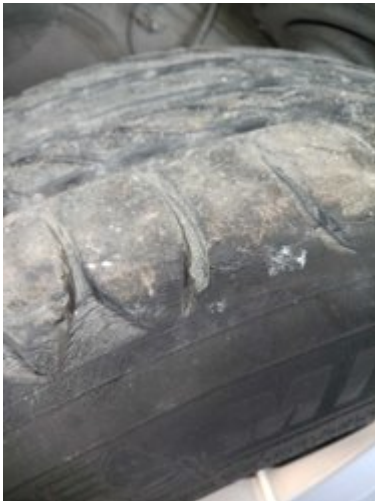
- ✓ **3. MUU:** Vahetada Rehve

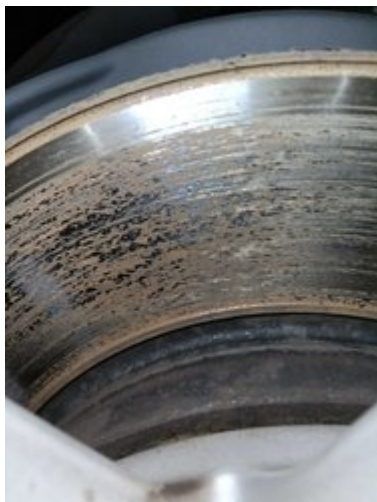
#### ✓ 4. PIDURID: Esimesed Pidurikettad Mõlemad
