# Diagnostikaaruanne

## 2016 SKODA OCTAVIA Style Business

# Ettevalmistus- ja remondiaruanne

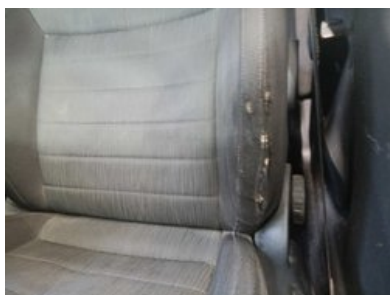
✓ 1. Istmed: Kõik Istmed - Seisukord

- ✓ 1. Õmble Eesmine Iste
- ✓ 2. Esiklaasi Vahetamine
- ✓ 3. Paranda Lakke

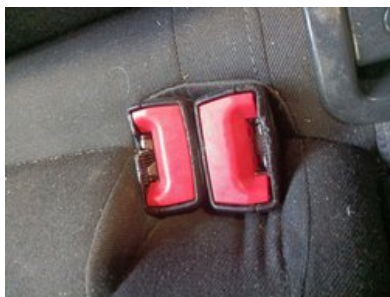
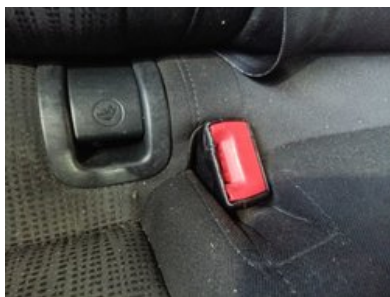
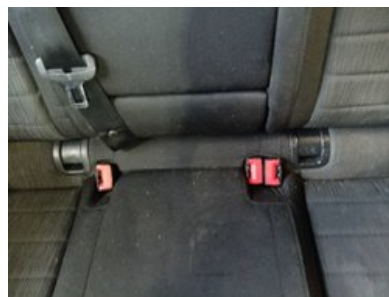
✓ **2. Istmed:** Turvavööd - Toimimine ja lukustusmehhanism

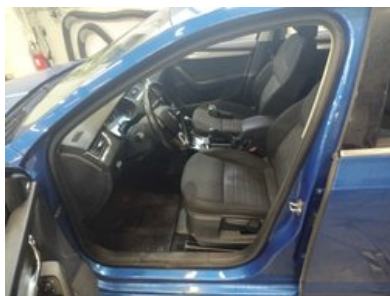
✓ **3. Uksed:** Uste Kummitihendid

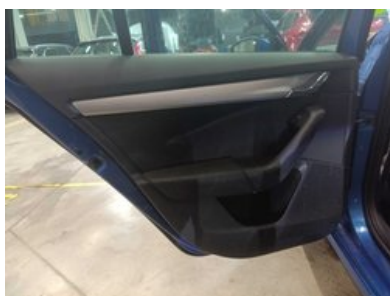
✓ **4. Uksed:** Katted ja liistud - Seisukord

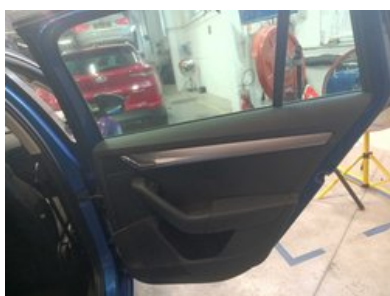
✓ **5. Uksed:** Katted ja liistud - Seisukord

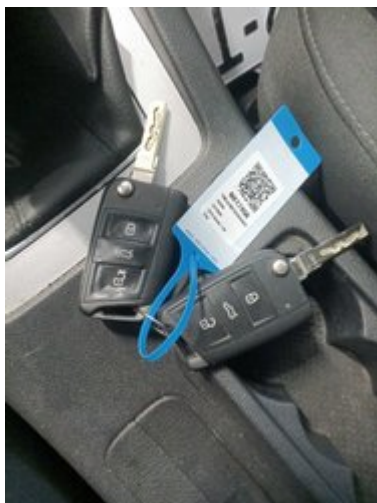
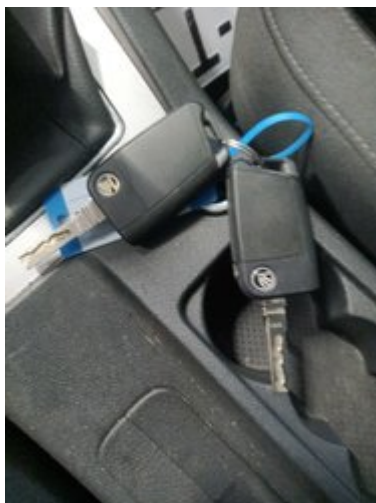
✓ **6. Salong:** Tarvikud - Toimimine ja Seisukord

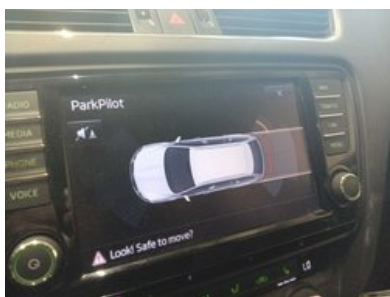
✓ **7. Salong:** Tarvikud - Toimimine ja Seisukord

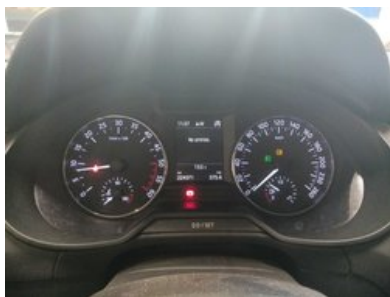
✓ **8. Salong:** Tarvikud - Toimimine ja Seisukord

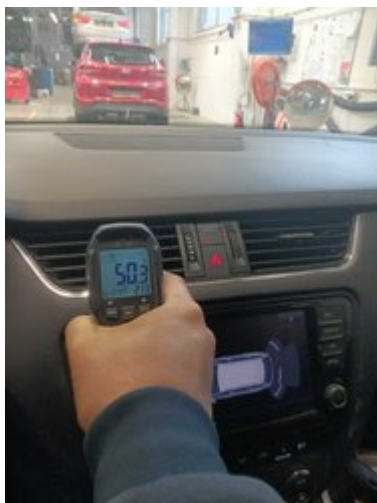
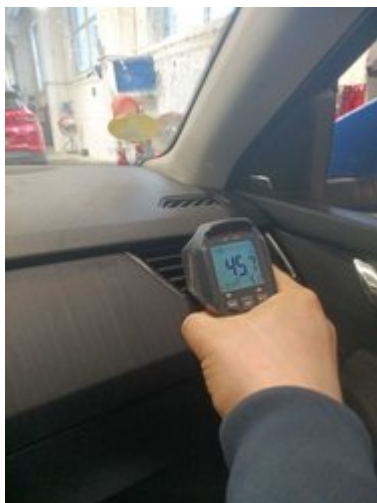
✓ **9. Salong:** Tarvikud - Toimimine ja Seisukord

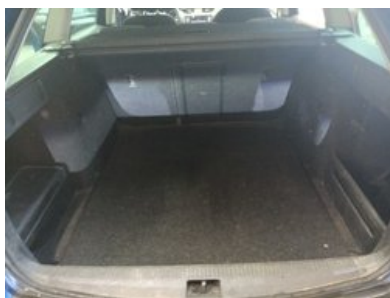
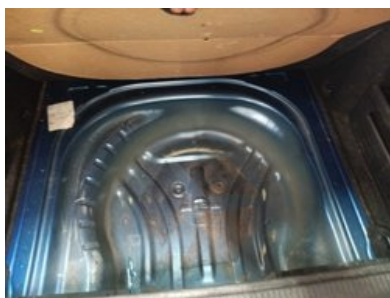
✓ **10. Salong:** Tarvikud - Toimimine ja Seisukord

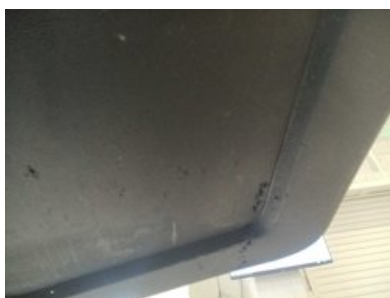
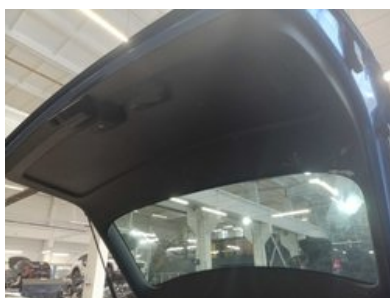
✓ **11. Salong:** Katted ja liistud - Seisukord

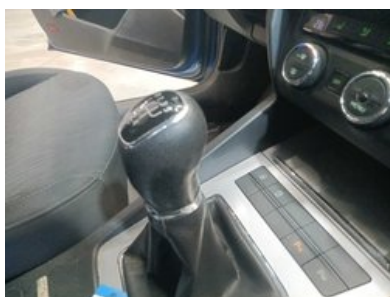
✓ **12. Salong:** Käigukang Katik ja Käigukang Nupp - Seisukord

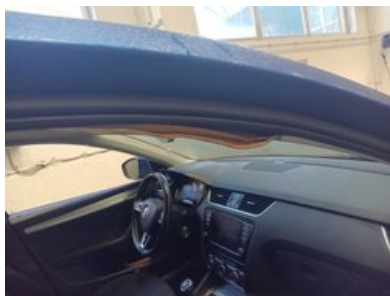
✓ **13. Esiosa:** Laepolster - Seisukord

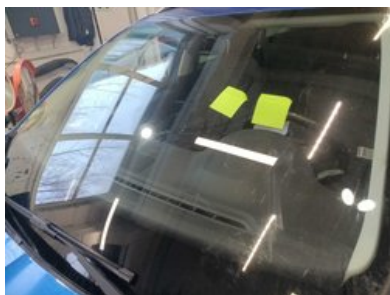
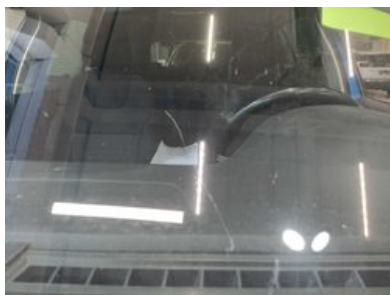
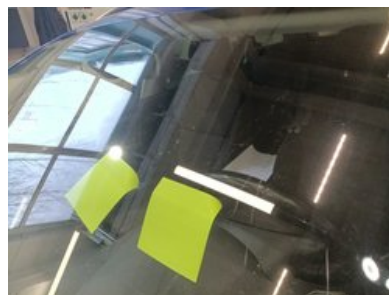
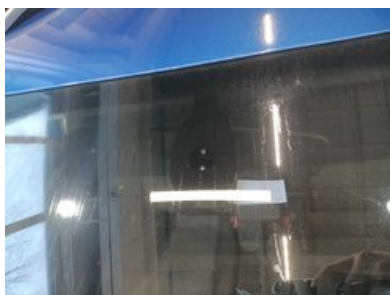
✓ **1. Esiosa:** Esiklaasi terviklikkus - puuduvad tehnöölevaatust välistavad kahjustused

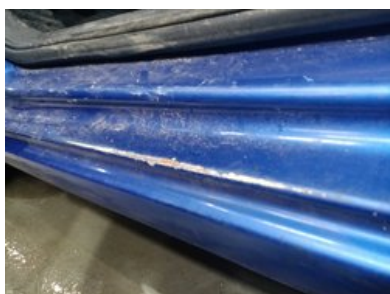
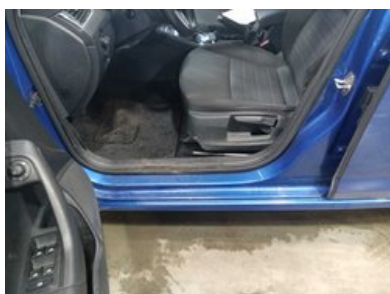
✓ **2. Külg:** Vasak ja Parem Külg - Nähtavad Kahjustused ja Kriimustused

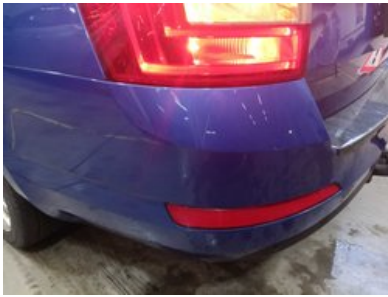
✓ **3. Tagaosa:** Tagumine stange - Seisukord ja joondus

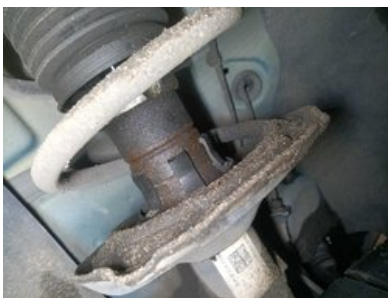
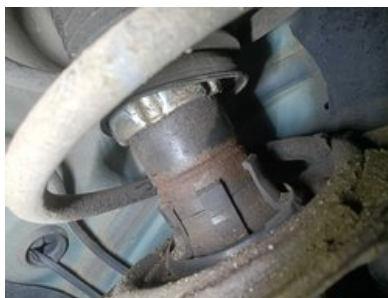
✓ **3. VEDRUSTUS:** Amortisaatorid (Paar)

- ✓ 1. Piduri Vaakumvoolik
- ✓ 2. Mootoriõli ja Filtri Vahetus
- ✓ 3. Sisselaskeloa/Klapikaas ja Tihend
- ✓ 4. Laadida Akut
- ✓ 5. Süsteemi Tühjendamine/Täitmine
- ✓ 6. Amortisaatorid (Paar)

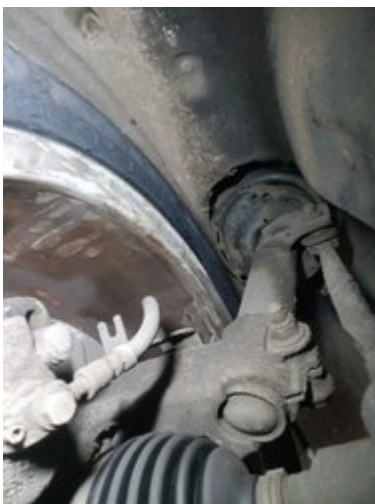
✓ **4. VEDRUSTUS:** Amortisaatorid (Paar)

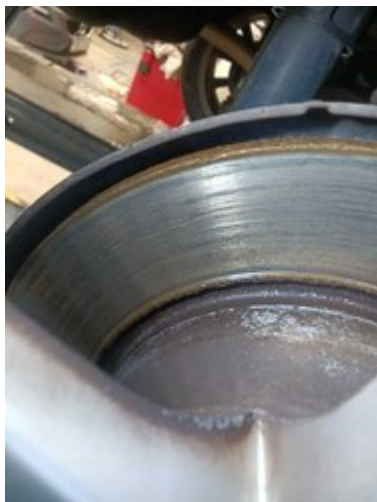
✓ **6. PIDURID:** Tagumine Piduri Ketas (Mõlemad)

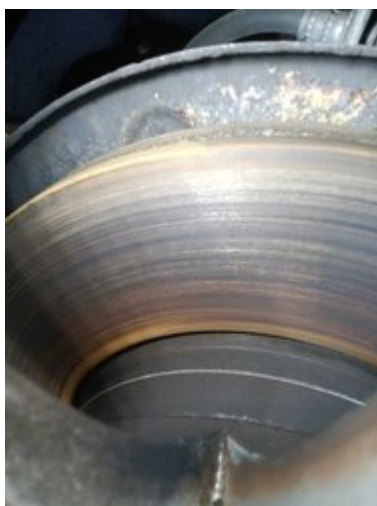
✓ **7. PIDURID:** Esimesed Pidurikettad Mõlemad

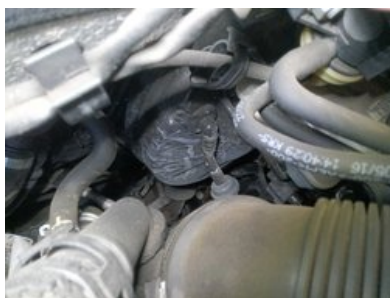
✓ **8. PIDURID:** Piduri Vaakumvoolik

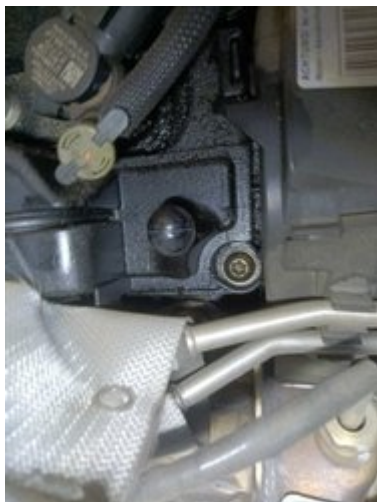
✔ **9. MOOTOR:** Kammelvälli Klapikate ja Tihend
