### Diagnostika üksikasjad

### Tuvastatud puuduste kokkuvõte

# Ettevalmistus- ja remondiaruanne

## 2016 NISSAN QASHQAI Business Edition

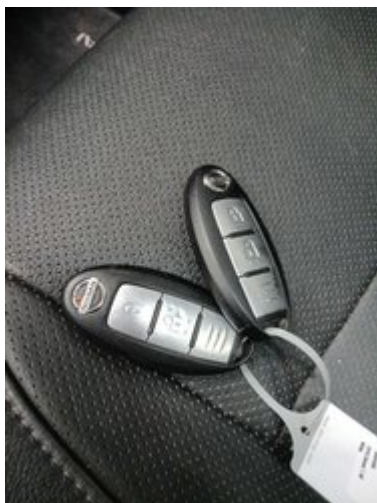
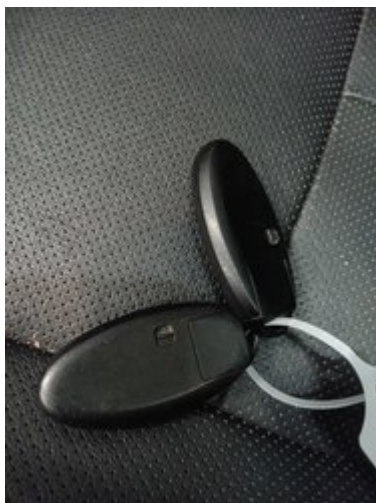
✓ **2. Salong:** Tarvikud - Toimimine ja Seisukord

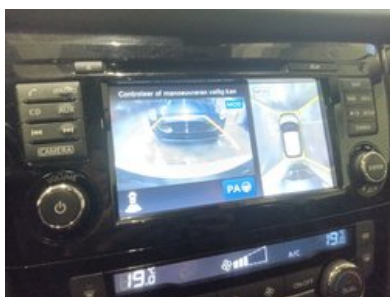
✓ **3. Salong:** Tarvikud - Toimimine ja Seisukord

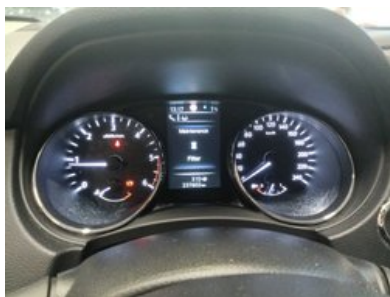
✓ **4. Salong:** Tarvikud - Toimimine ja Seisukord

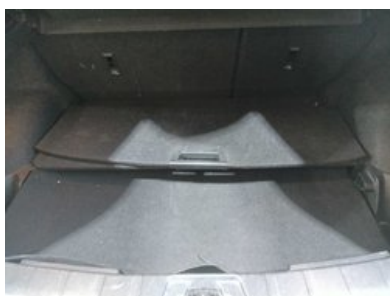
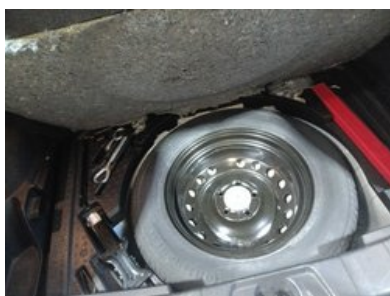
✓ **5. Salong:** Tarvikud - Toimimine ja Seisukord

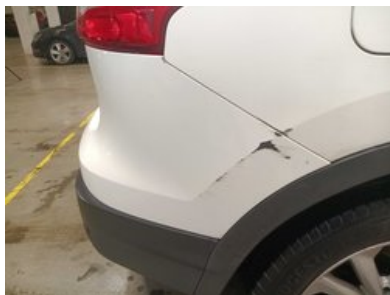
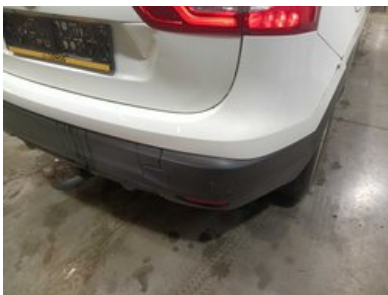
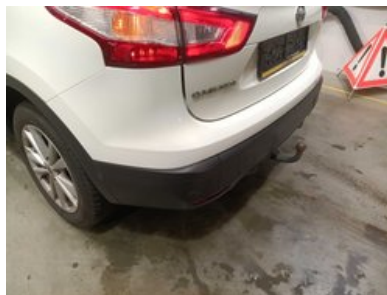
### ✓ 1. Tagaosa: Tagumine stange - Seisukord ja joondus

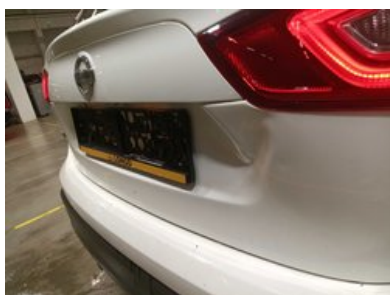
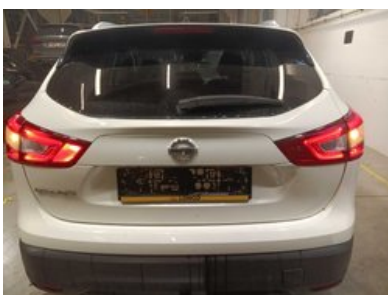
### ✓ 2. Tagaosa: Pagasiluuk - Nähtavad kahjustused

- ✓ 1. Pagasikaane Värvimine

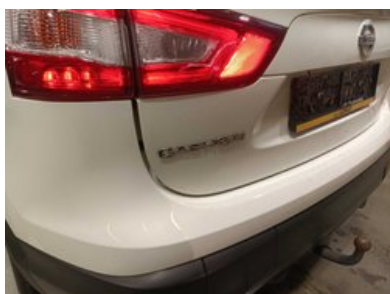
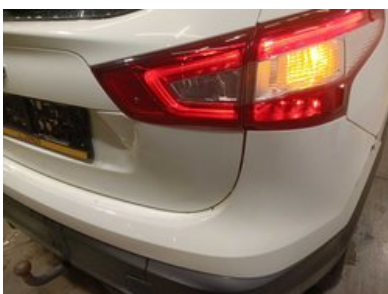
### ✓ 3. Külg: Keredetailide Geomeetria

- ✓ 1. Vaheta Tagumised Tuled
- ✓ 2. Kereplaadi Geomeetria Parandamine

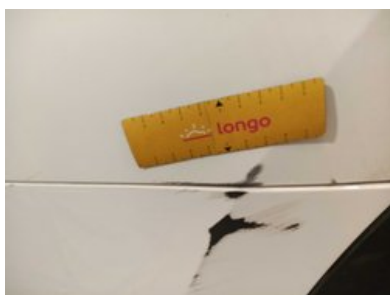
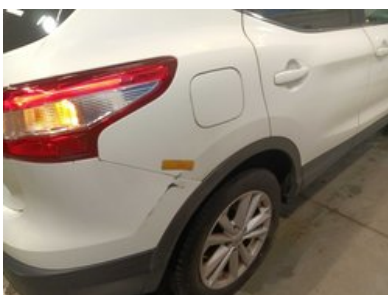
### ✓ 4. Külg: Vasak ja Parem Külg - Nähtavad Kahjustused ja Kriimustused

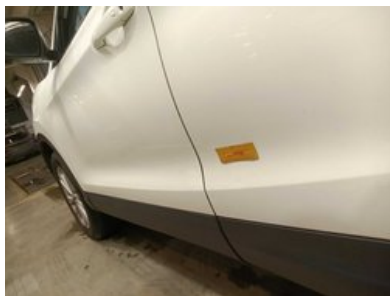
- ✓ **5. Külg:** Vasak ja Parem Külg - Nähtavad Kahjustused ja Kriimustused

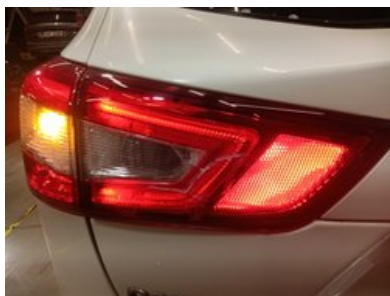
- ✓ **6. Tuled:** Tagatuled (Pidurituled, udutuled, suunatud) - Toimimine, kahjustused ja värv

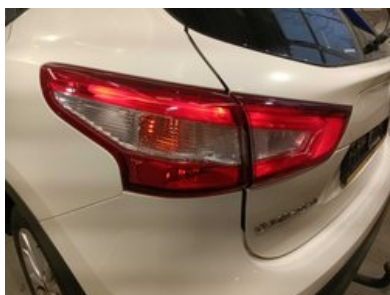
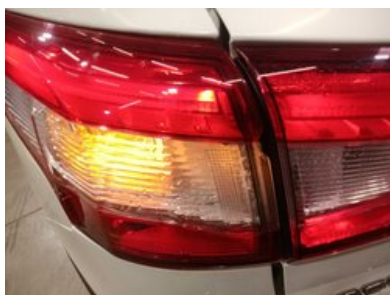
- ✓ **7. Tuled:** Tagatuled (Pidurituled, udutuled, suunatud) - Toimimine, kahjustused ja värv

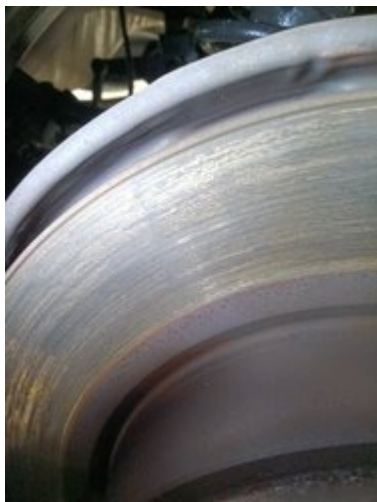
✓ **3. PIDURID:** Tagumine Piduri Ketas (Mõlemad)

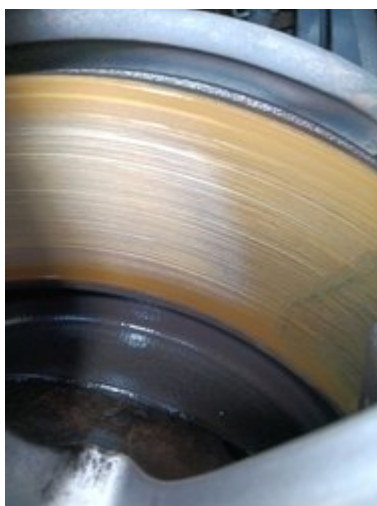
✓ **4. PIDURID:** Esimesed Pidurikettad Mõlemad

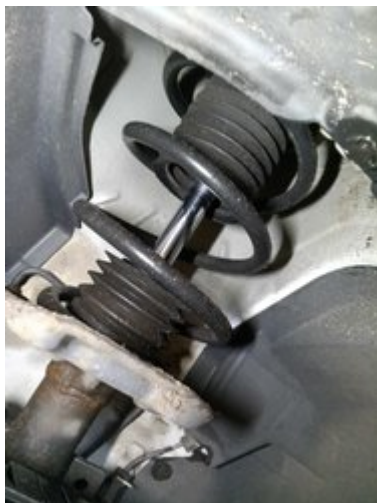
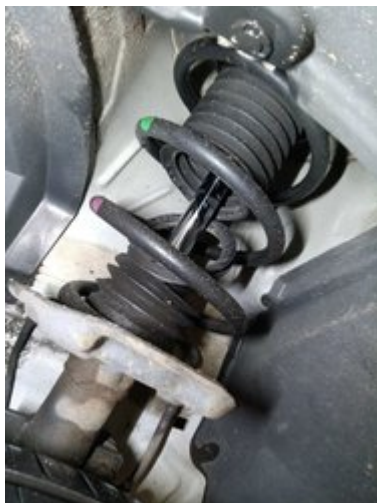
✓ **5. VEDRUSTUS:** Amortisaatorite Kate

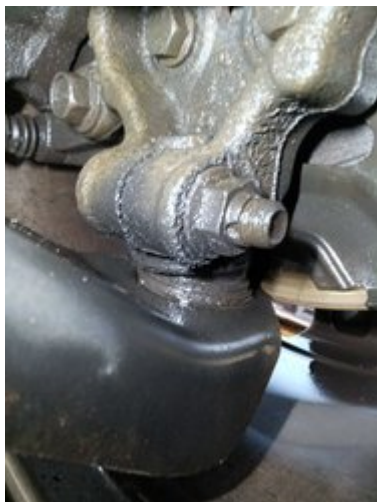
✓ **6. VEDRUSTUS:** Kuuliiges Ees Paremal Küljel

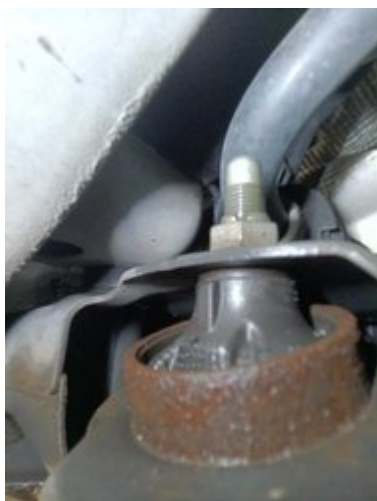
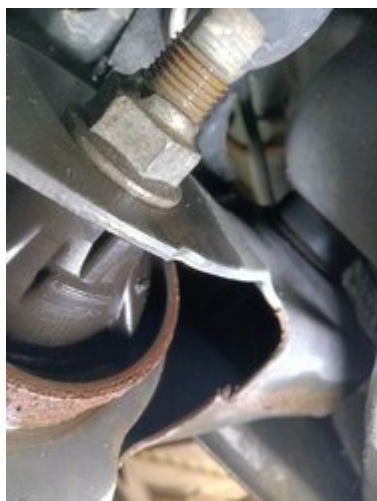
✓ **7. VEDRUSTUS:** Vedrustuse Alumise Õla Puksid
