# Diagnostikaaruanne

## 2012 SEAT ALTEA XL Copa

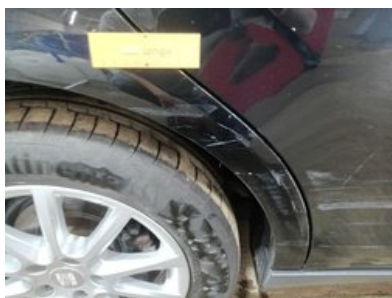
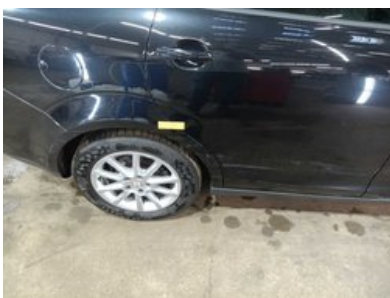
- ✓ **1. Külg:** Vasak ja Parem Külg - Nähtavad Kahjustused ja Kriimustused

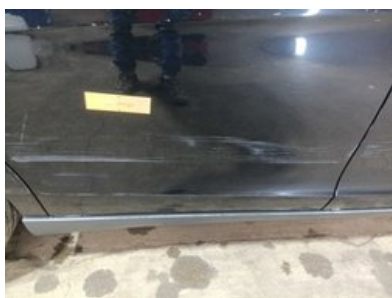
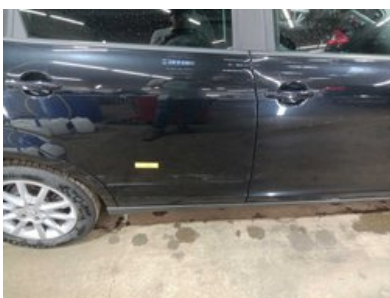
- ✓ **2. Külg:** Vasak ja Parem Külg - Nähtavad Kahjustused ja Kriimustused

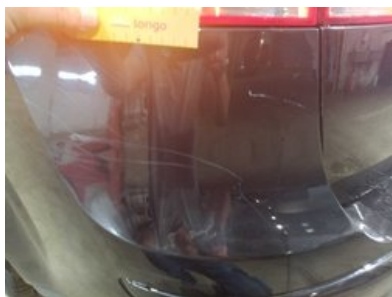
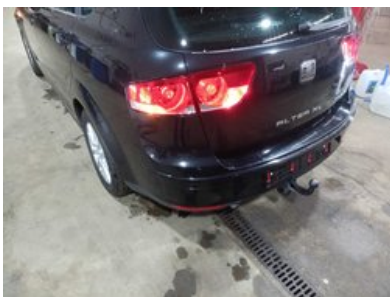
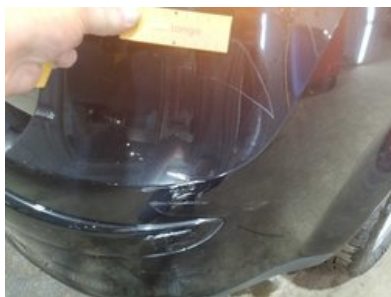
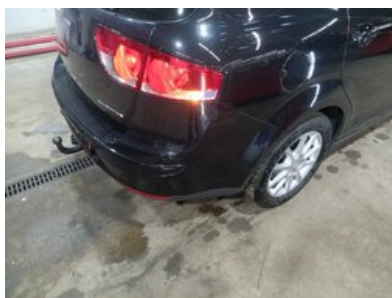
✓ **3. Tagaosa:** Tagumine stange - Seisukord ja joondus

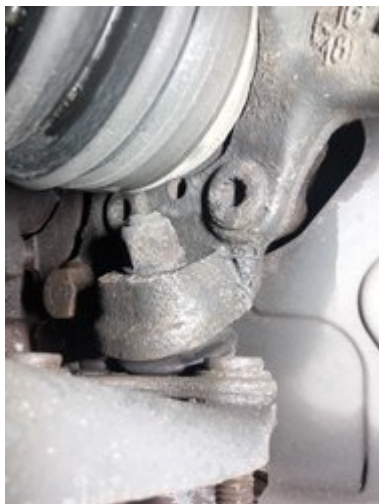
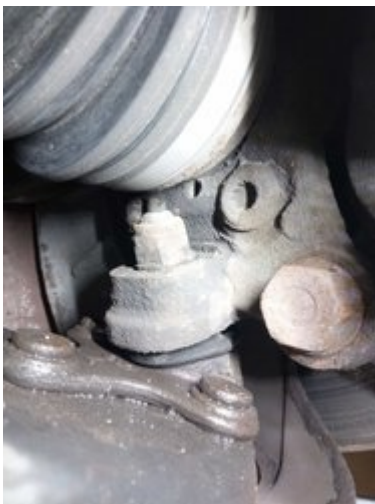
✓ **3. VEDRUSTUS:** Kuuliiges Alumine Mõlemad Pooled

- ✓ 1. Laadida Akut
- ✓ 2. Mootoriõli ja Filtri Vahetus
- ✓ 3. Stabilisaatori Link - Välimine

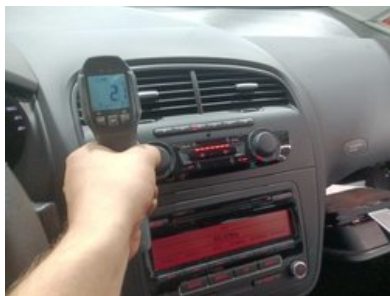
### ✓ 3. Kliimaseadme Mõõtmine
