# Diagnostikaaruanne

## 2021 SKODA OCTAVIA MHEV Business Editi

| VIN-kood: TMBJP7NX7MY091533 | Kütusekulu: 4.30 l/100km |

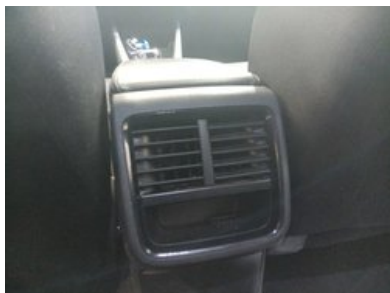
### ✓ 1. Salong: Katted ja liistud - Seisukord

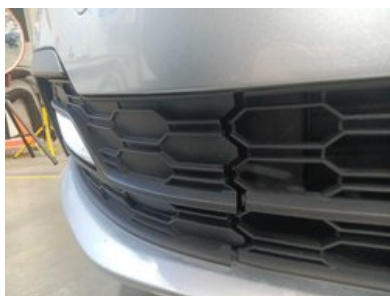
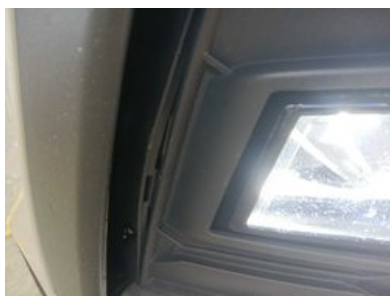
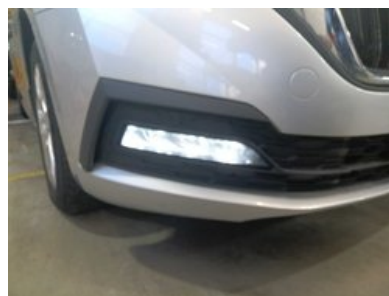
### ✓ 1. Esiosa: Esivõre - Seisukord

- ✓ 1. Vaheta Põrkekaitse Võred

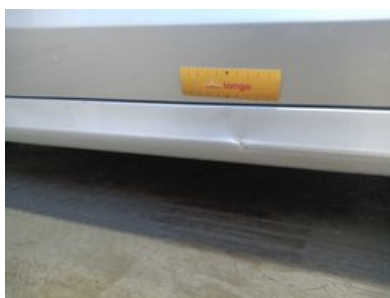
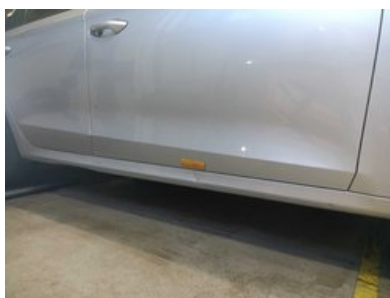
### ✓ 2. Külg: Vasak ja Parem Külg - Nähtavad Kahjustused ja Kriimustused

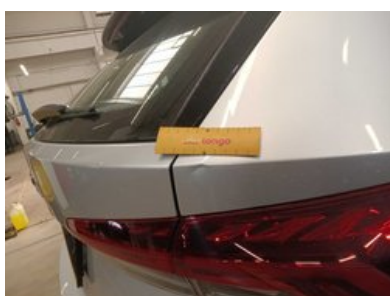
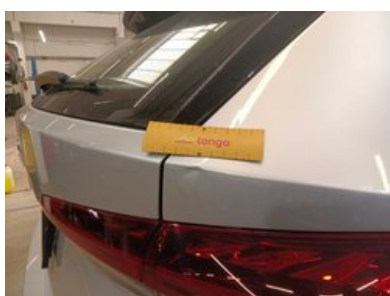
### ✓ 3. Külg: Vasak ja Parem Külg - Nähtavad Kahjustused ja Kriimustused

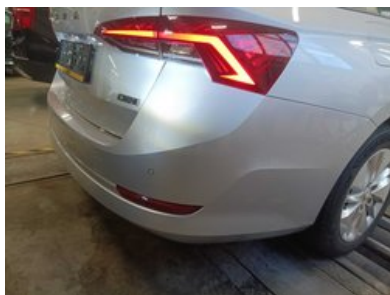
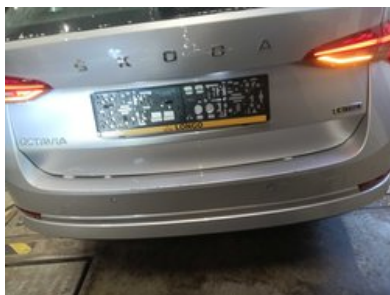
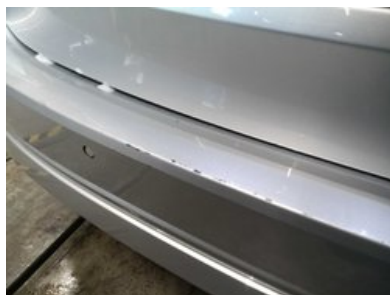
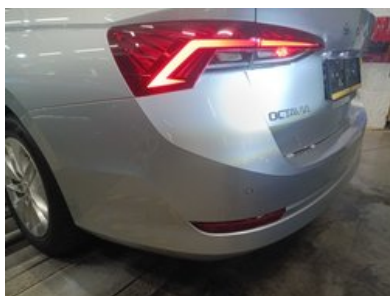
✓ **4. Tagaosa:** Tagumine stange - Seisukord ja joondus
