# Diagnostikaaruanne

## 2018 TOYOTA C-HR Executive

Läbisõit lõpetamise kuupäeval: 146 794 km

Kontrollitud Longo Shared Service sertifitseeritud diagnostika meeskonna poolt: Eimantas A., Mindaugas G., Arnas S.

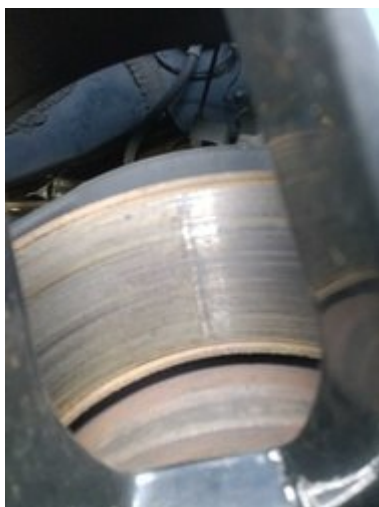
- ✓ **1. MUU:** Mootoriõli ja Filtri Vahetus
- ✓ **2. PIDURID:** Esimesed Pidurikettad Mõlemad

- ✓ 1. Mootoriõli ja Filtri Vahetus
