# Diagnostikaaruanne

## 2021 VOLVO V60 MHEV Momentum Advantage

Longo poolt läbi viidud põhjaliku diagnostika käigus, 9 puudust olid tuvastatud sõidukis.

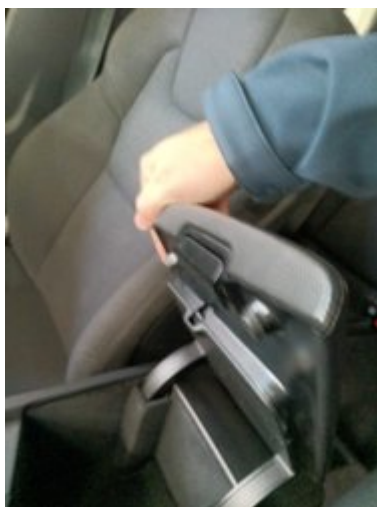
### ✓ 1. Salong: Käetugi - Toimimine ja Seisukord

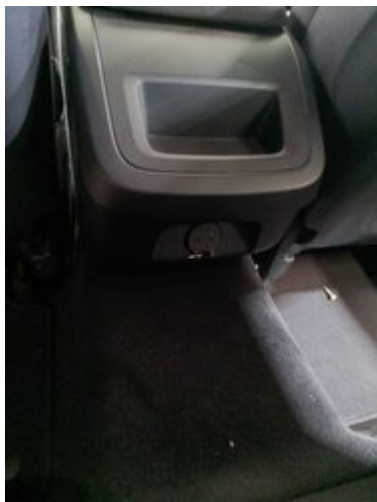
✓ **2. Salong:** Katted ja liistud - Seisukord

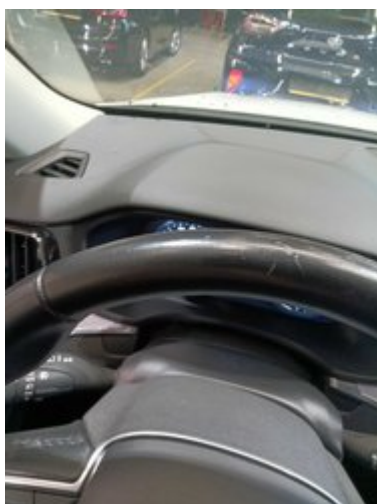
✓ **3. Esiosa:** Rool - Seisukord

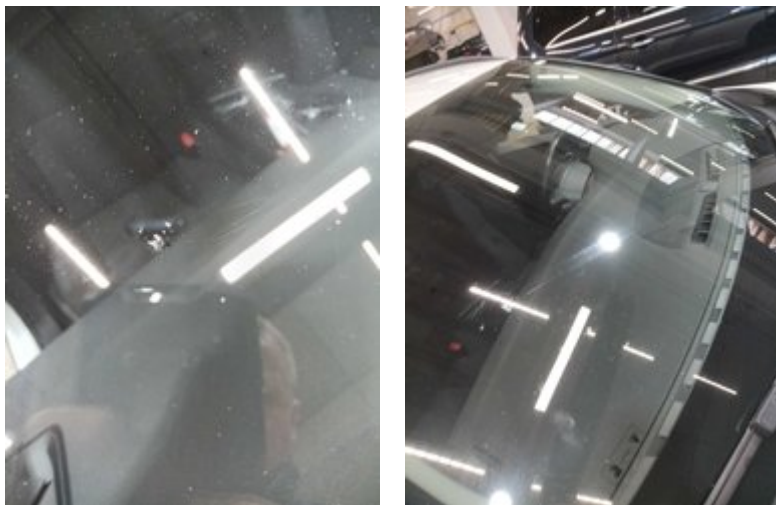
- ✓ **1. Esiosa:** Esiklaasi terviklikkus - puuduvad tehnöölevaatust välistavad kahjustused

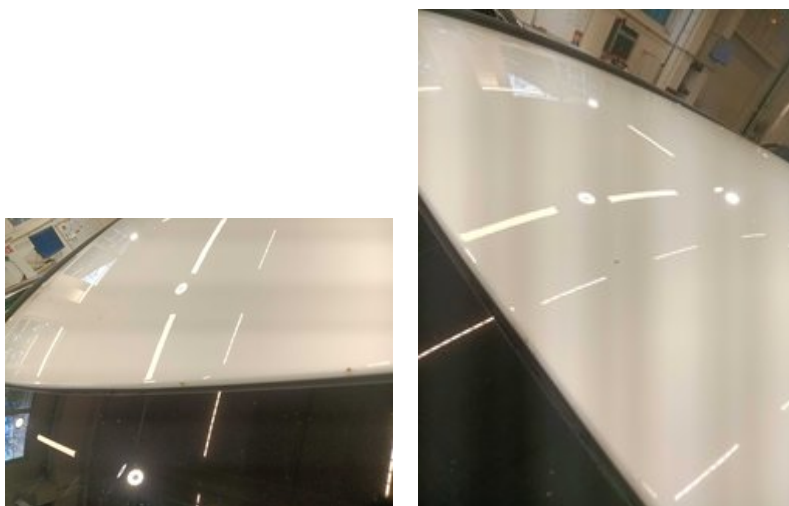
- ✓ **2. Muu:** Katus - Nähtavad kahjustused (nt rahekahjustused)

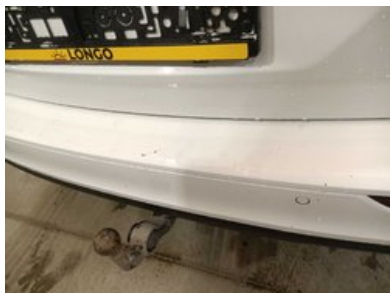
- ✓ **3. Tagaosa:** Tagumine stange - Seisukord ja joondus
