# Diagnostikaaruanne

## 2017 VOLVO S90 Momentum

### Diagnostika üksikasjad

### Tuvastatud puuduste kokkuvõte

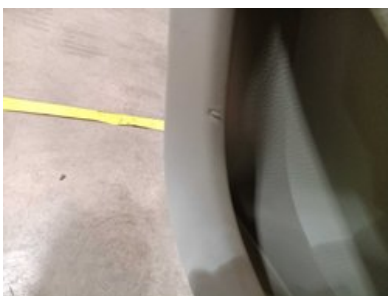
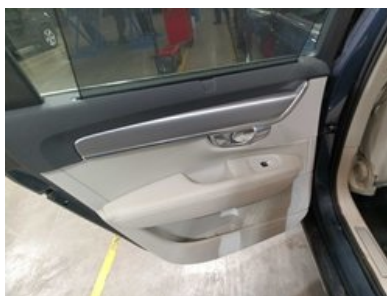
✔ **1. Uksed:** Katted ja liistud - Seisukord

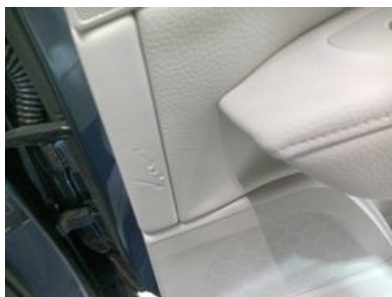
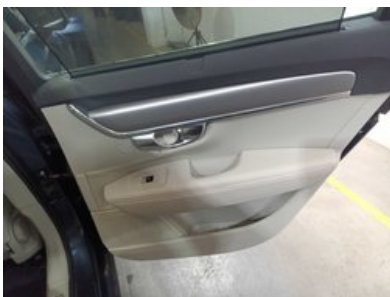
✓ **2. Uksed:** Katted ja liistud - Seisukord

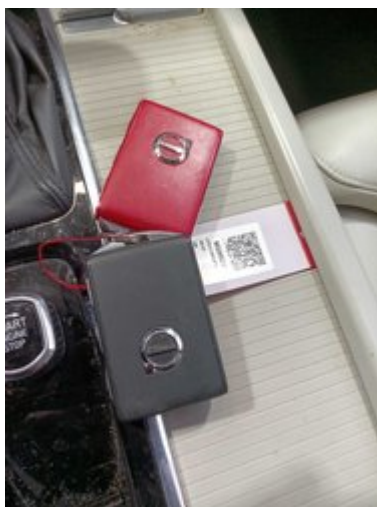
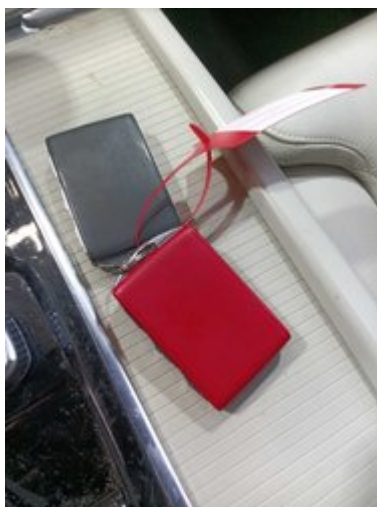
✓ **3. Salong:** Tarvikud - Toimimine ja Seisukord

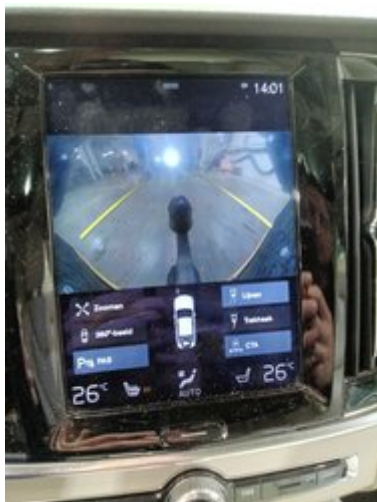
✓ **4. Salong:** Tarvikud - Toimimine ja Seisukord

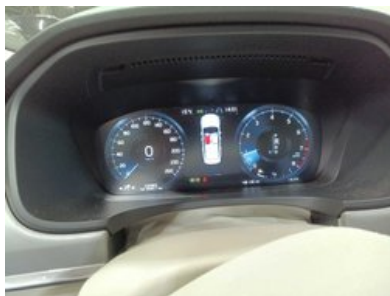
✓ **5. Salong:** Tarvikud - Toimimine ja Seisukord

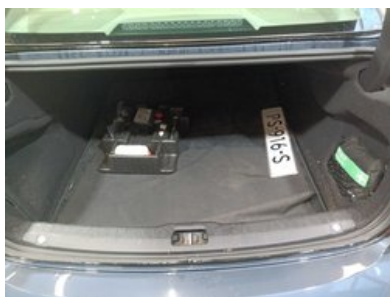
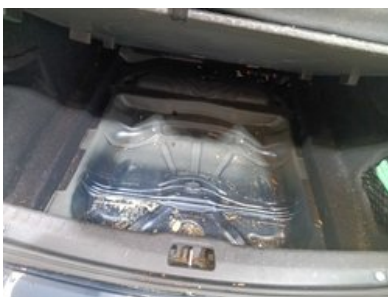
✓ **6. Salong:** Tarvikud - Toimimine ja Seisukord

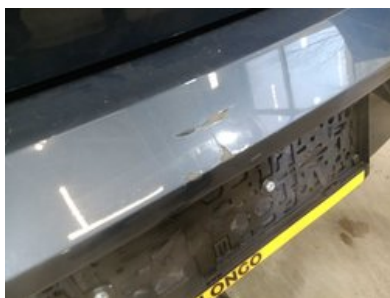
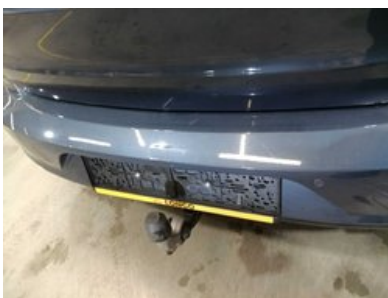
✓ **1. Tagaosa:** Tagumine stange - Seisukord ja joondus

- ✓ 1. Värv Tagumine Poritiib

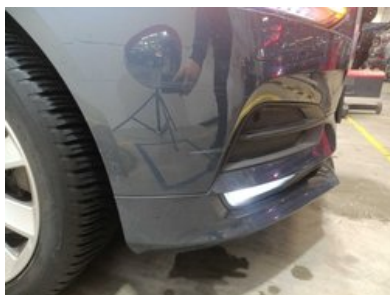
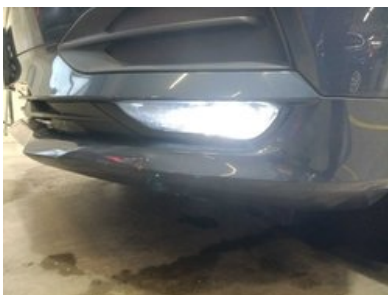
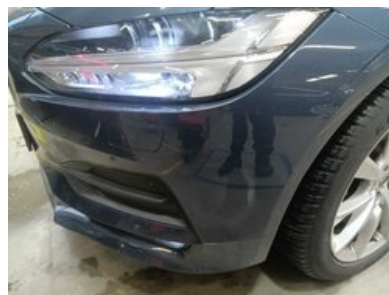
✓ **2. Esiosa:** Esistange - Seisukord ja Joondus

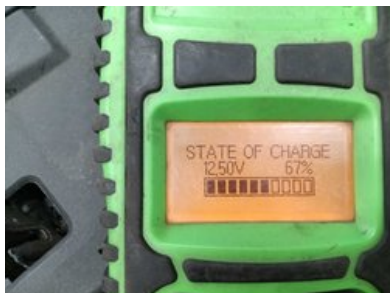
### ✓ 1. MUU: Laadida Akut

- ✓ 1. Laadida Akut
