# Diagnostikaaruanne

## 2020 OPEL INSIGNIA Innovation

# Ettevalmistus- ja remondiaruanne

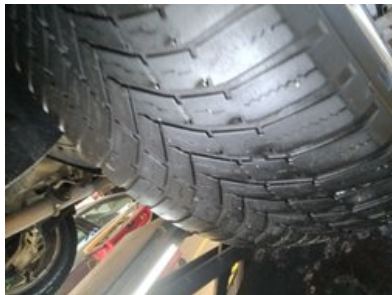
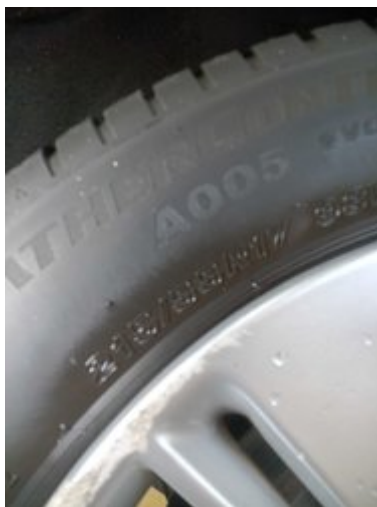
✓ **2. MUU:** Vahetada Rehve

- ✓ 1. Vaheta Tagaklaasi Kuhjar (Mehaaniline)
- ✓ 2. Vahetada Rehve
- ✓ 3. Mootooriõli ja Filtri Vahetus

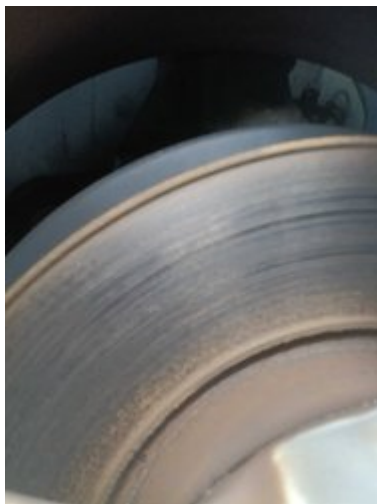
✓ **3. PIDURID:** Esimesed Pidurikettad Mõlemad
