# Diagnostikaaruanne

## 2021 OPEL Grandland X ELEGANCE

# Ettevalmistus- ja remondiaruanne

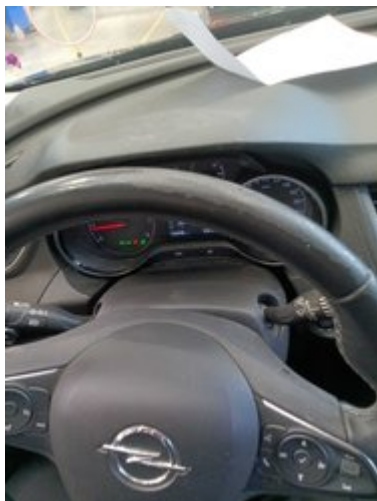
### ✓ 1. Esiosa: Rool - Seisukord

- ✓ 1. Vaheta Tagumised Tuled
- ✓ 2. Värv Rool
- ✓ 3. AdBlue Kork

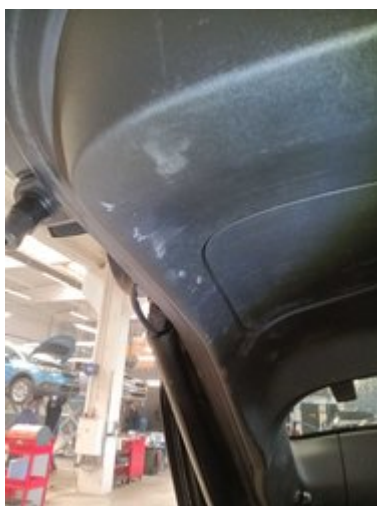
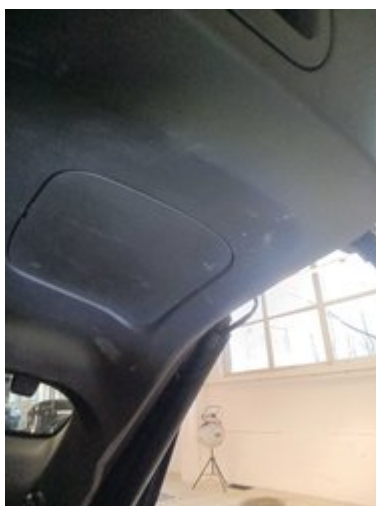
### ✓ 2. Salong: Katted ja liistud - Seisukord

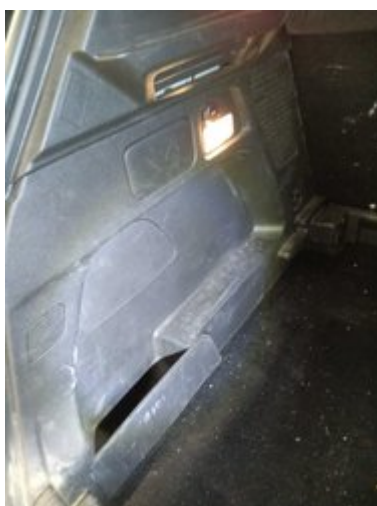
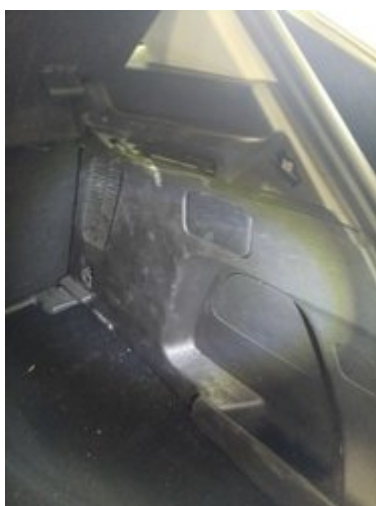
### ✓ 3. Salong: Katted ja liistud - Seisukord

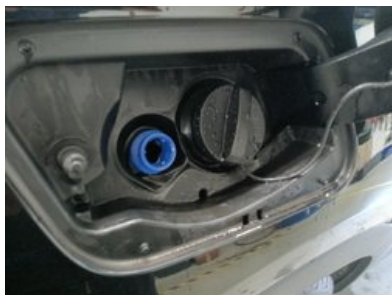
- ✓ **1. Muu:** Kütuse Tankimise Süsteem - Toimimine Koos Korkide ja Hoova Vabastamisega

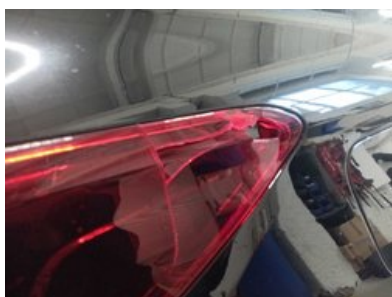
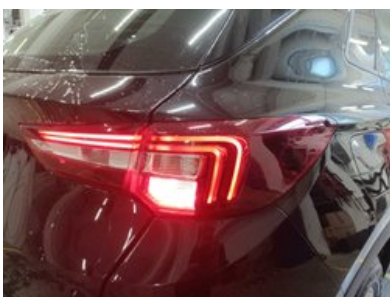
- ✓ **2. Tuled:** Tagatuled (Pidurituled, udutuled, suunatud) - Toimimine, kahjustused ja värv

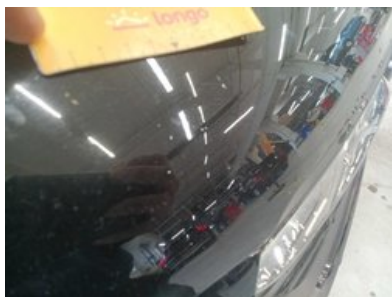
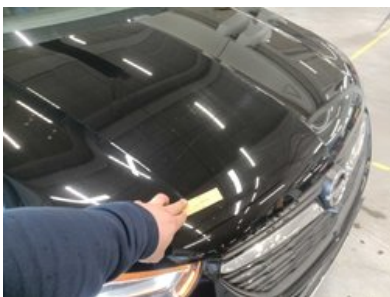
- ✓ **3. Esiosa:** Kapott - Nähtavad Kahjustused

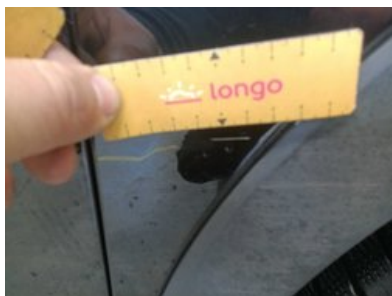
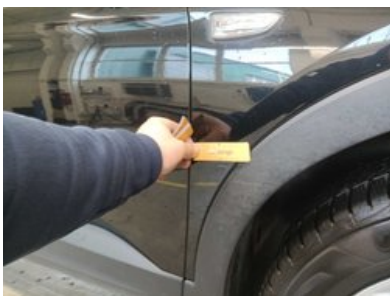
- ✓ **4. Külg:** Vasak ja Parem Külg - Nähtavad Kahjustused ja Kriimustused

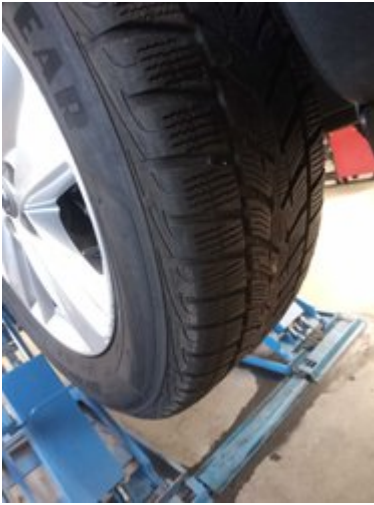
✓ **3. MUU:** Vahetada Rehve

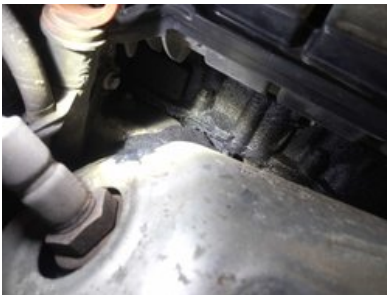
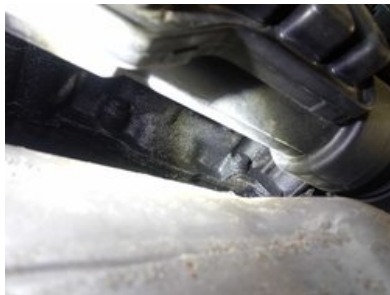
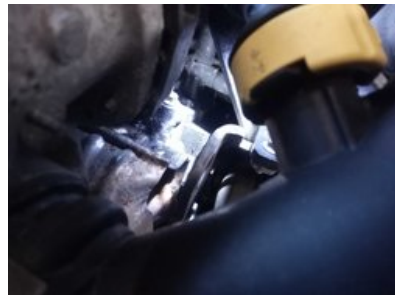
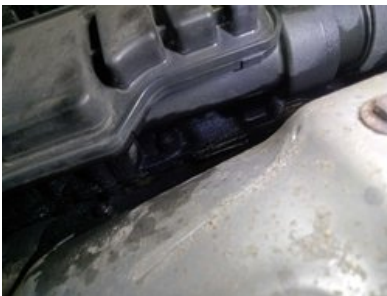
✓ **4. MUU:** Mootori Kammvõlli Remont "Sandwich"

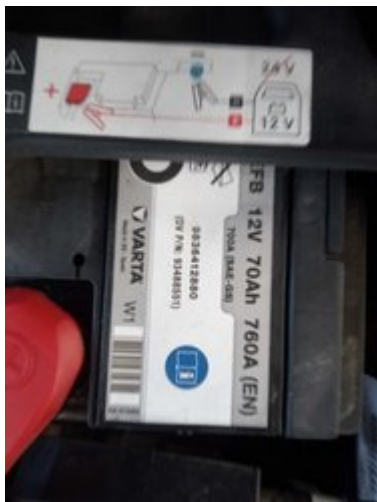
✓ **5. ÜLDINE ELEKTER:** Aku
