# Diagnostikaaruanne

## 2020 RENAULT MEGANE Limited

### Tuvastatud puuduste kokkuvõte

Longo poolt läbi viidud põhjaliku diagnostika käigus, 18 puudust olid tuvastatud sõidukis.

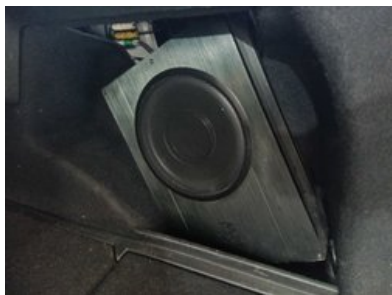
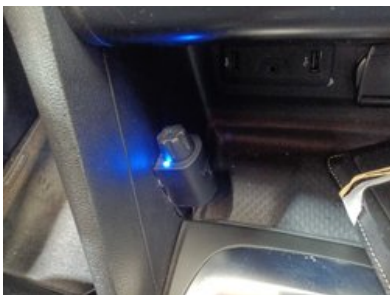
### ✓ 1. Toiming: Navigatsiooni- ja raadiosüsteem - Toimimine

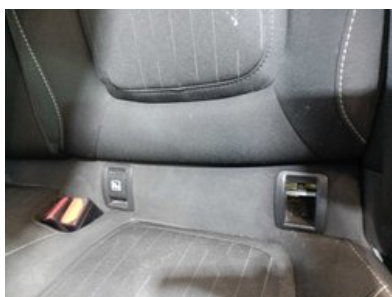
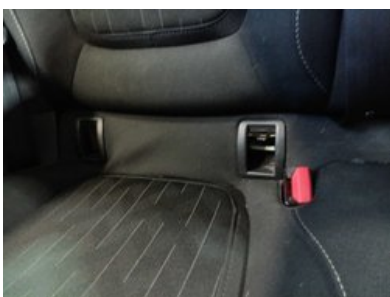
### ✓ 2. Istmed: ISOFIX - Toimimine ja Seisukord

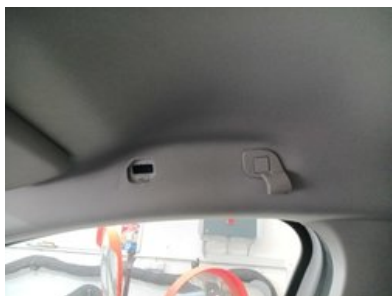
### ✓ 3. Esiosa: Katted ja liistud - Seisukord

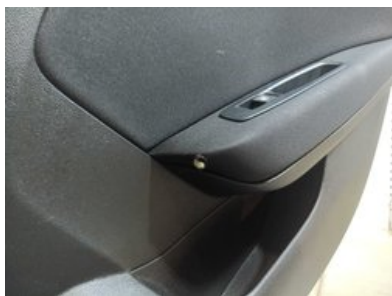
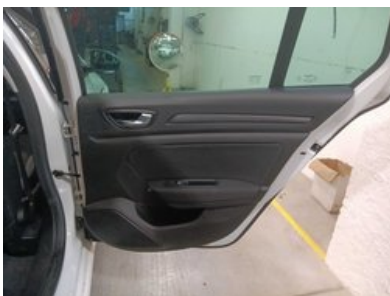
### ✓ 4. Uksed: Katted ja liistud - Seisukord

- ✓ 1. Vaheta Laepide
- ✓ 2. Socket
- ✓ 3. Esitulede Reguleerimine

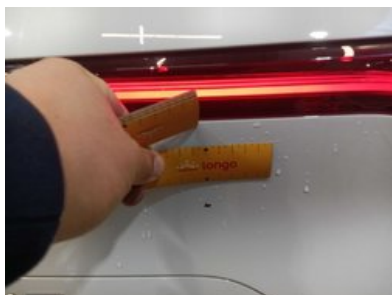
- ✓ **2. Tagaosa:** Pagasiluuk - Nähtavad kahjustused

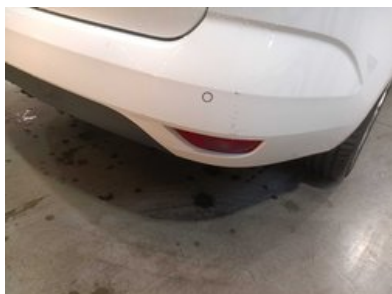
- ✓ **3. Tagaosa:** Tagumine stange - Seisukord ja joendus

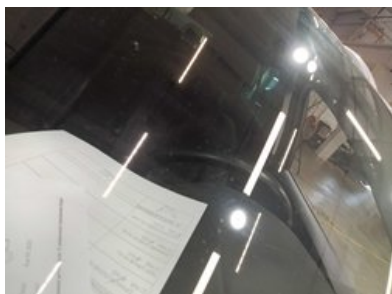
- ✓ **4. Esiosa:** Esiklaasi terviklikkus - puuduvad tehnölevaatust välistavad kahjustused

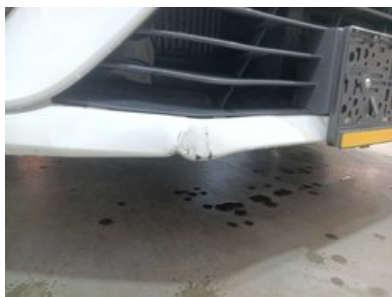
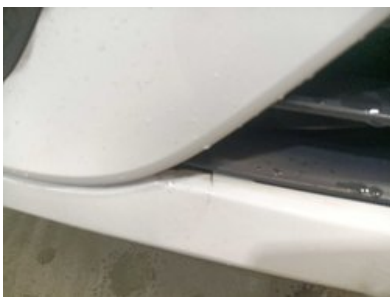
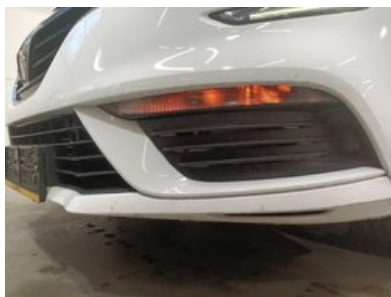
✓ **5. Esiosa:** Esistange - Seisukord ja Joondus

- ✓ 1. Esipõrkekaitse Värvimine

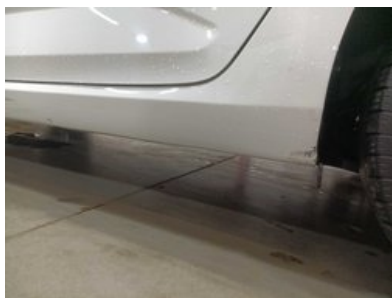
✓ **6. Külg:** Vasak ja Parem Külg - Nähtavad Kahjustused ja Kriimustused

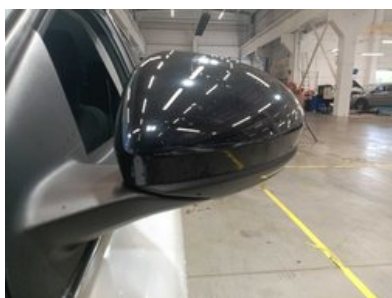
✓ **7. Külg:** Välispeeglid - Peeglite Terviklikkus ja Kinnitamine Auto Külge

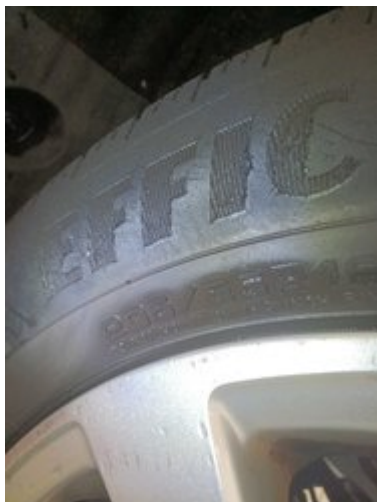
✓ **3. MUU:** Vahetada Rehve

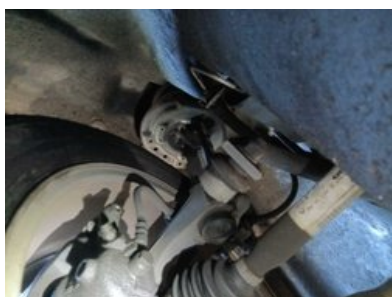
✓ **4. VEDRUSTUS:** Stabilisaatori Välimine Varras, Mõlemad Pooled

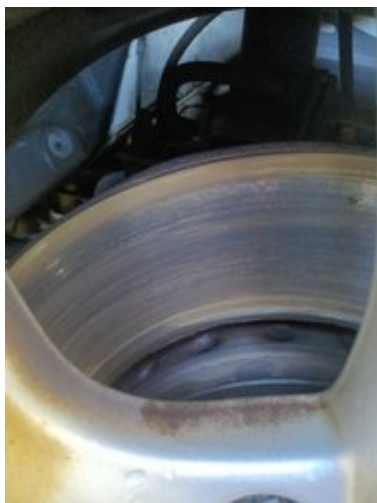
✓ **5. PIDURID:** Esimesed Pidurikettad Mõlemad

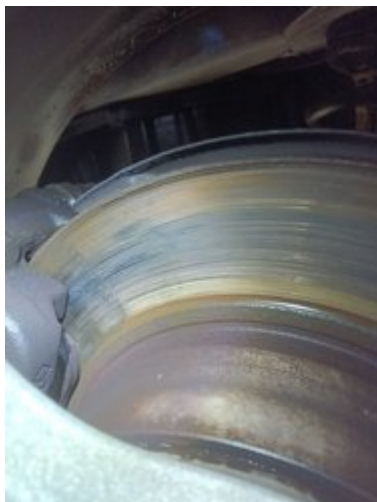
✓ **6. PIDURID:** Tagumine Piduri Ketas (Mõlemad)
