# Diagnostikaaruanne

## 2017 PEUGEOT 2008 Lion

# Ettevalmistus- ja remondiaruanne

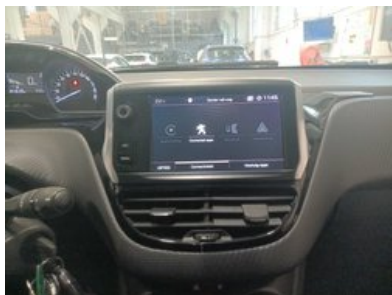
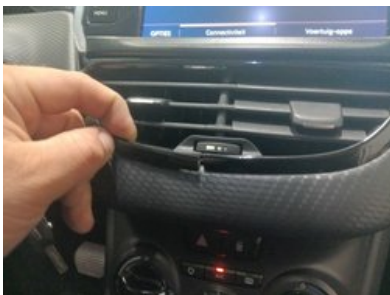
### ✓ 1. Esiosa: Katted ja liistud - Seisukord

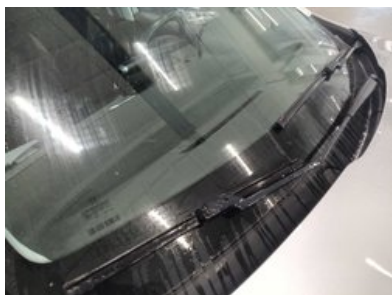
### ✓ 2. Esiosa: Klaasipuhasti Kumm ja Käepide (Ees ja Taga) - Seisukord

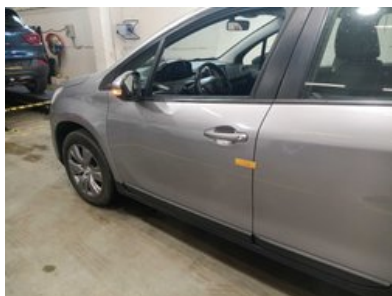
### ✓ 1. Külg: Vasak ja Parem Külg - Nähtavad Kahjustused ja Kriimustused

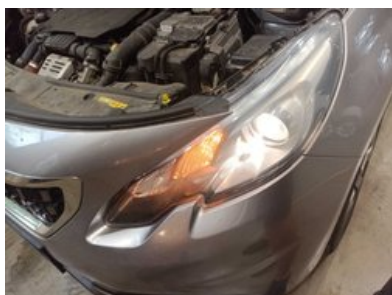
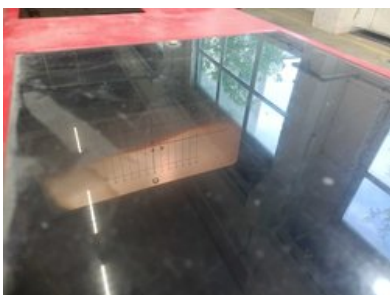
### ✓ 2. Tuled: Lambipirimid

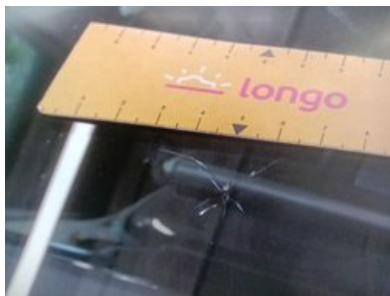
- ✓ **3. Esiosa:** Esiklaasi terviklikkus - puuduvad tehnõlevaatust välistavad kahjustused

- ✓ 1. Esiklaasi Remont

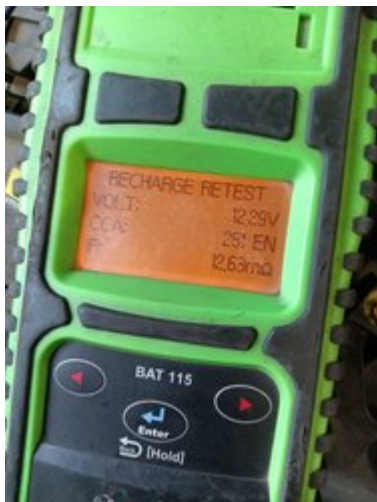
- ✓ **2. MUU:** Laadida Akut

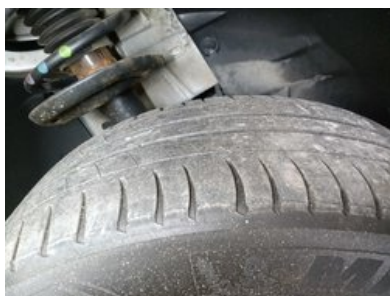
- ✓ **3. MUU:** Vahetada Rehve

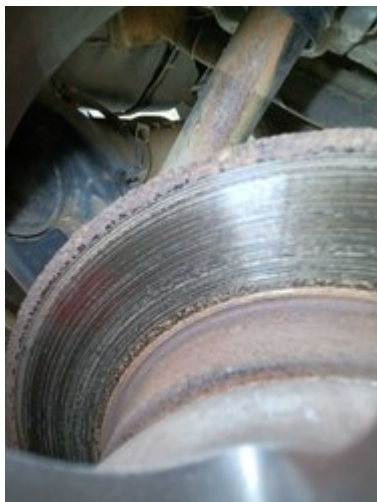
✔ **4. PIDURID:** Esimesed Pidurikettad Mõlemad

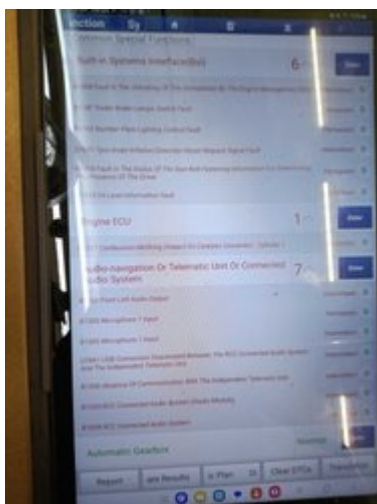
✔ **5. MOOTOR:** Süüteküünlad

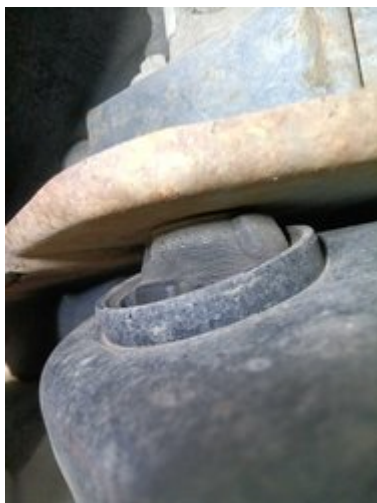
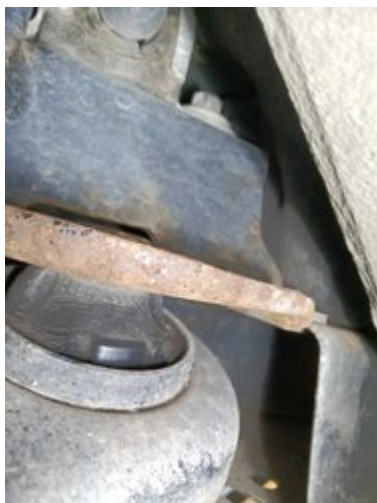
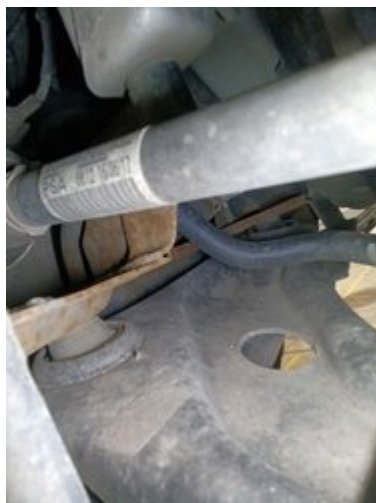
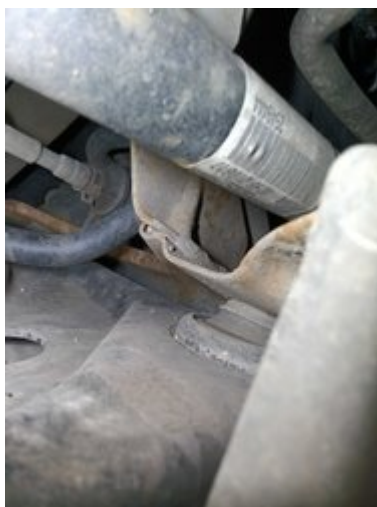
✓ **6. VEDRUSTUS:** Vedrustuse Alumise Õla Puksid Mõlemad

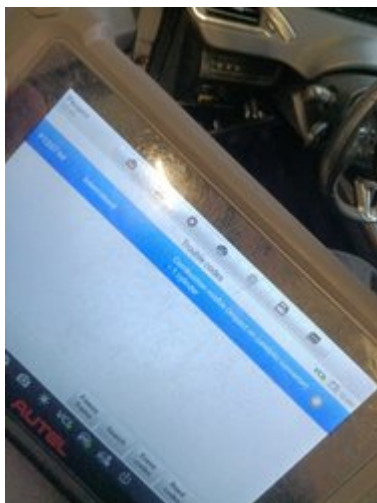
✓ **7. MOOTORI JUHTIMINE - SÜÜTE:** Süüteküünlad
