# Diagnostikaaruanne

## 2021 HYUNDAI TUCSON N-Line

Läbisõit lõpetamise kuupäeval: 127 871 km

Kontrollitud Longo Shared Service sertifitseeritud diagnostika meeskonna poolt: Eimantas A., Mindaugas G., Arnas S.

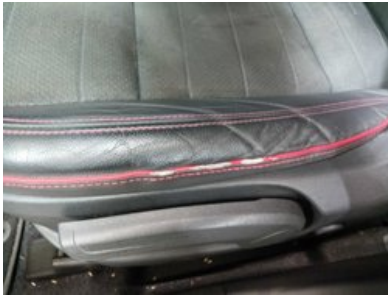
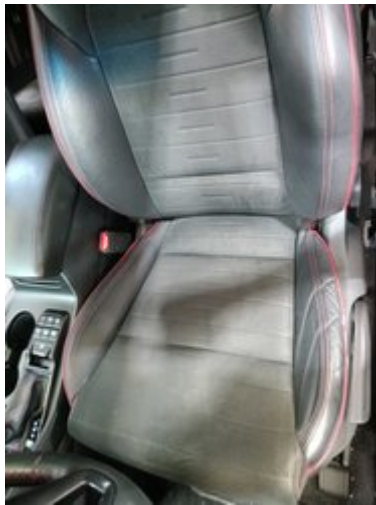
- ✓ **1. Istmed:** Kõik Istmed - Seisukord

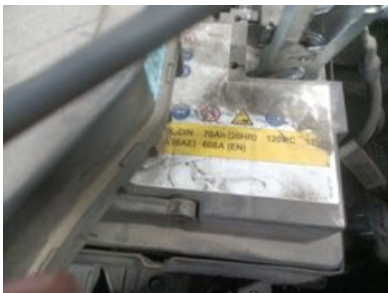
- ✓ **1. MUU:** Mootoriõli ja Filtri Vahetus

- ✓ **2. MUU:** Laadida Akut

- ✓ 1. Mootoriõli ja Filtri Vahetus
- ✓ 2. Laadida Akut
