# Diagnostikaaruanne

## 2018 HYUNDAI TUCSON

### Diagnostika üksikasjad

### Tuvastatud puuduste kokkuvõte

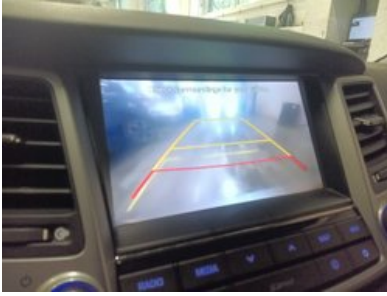
- ✓ **1. Toiming:** Tagavaate Kaamera / Lähedussensorid - Toimimine

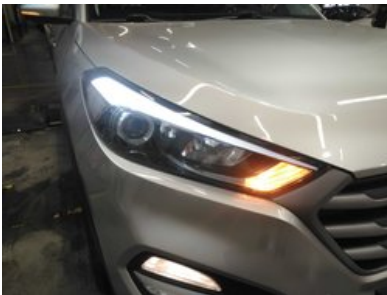
- ✓ **1. Tuled:** Lambipirnid

- ✓ 1. Mootoriõli ja Filtri Vahetus
- ✓ 2. Vaheta Pirn Esitulede Jaoks
