# Diagnostikaaruanne

## 2019 VOLKSWAGEN TIGUAN Comfortline

### Diagnostika üksikasjad

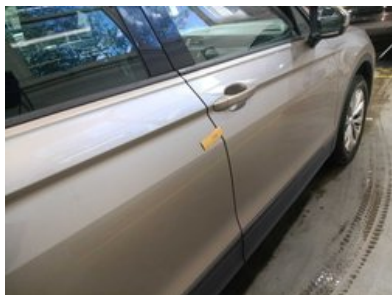
- ✓ **1. Külg:** Vasak ja Parek Külg - Nähtavad Kahjustused ja Kriimustused

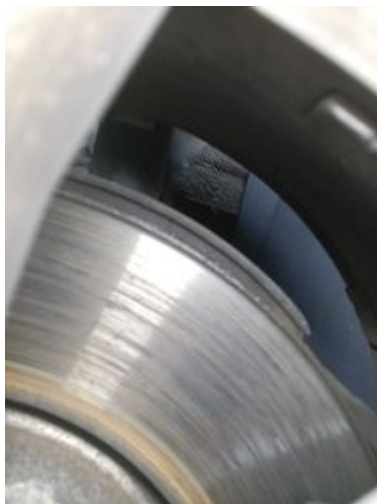
- ✓ **1. PIDURID:** Esimesed Piduriketasd Mõlemad (Klotsid Eemaldatud)

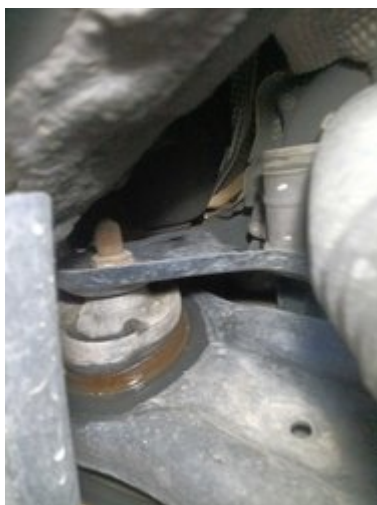
- ✓ **2. VEDRUSTUS:** Vedrustuse Alumine Õlg Eesmine Mõlemad

- ✓ 1. Vedrustuse Alumine Võll, Eesmine (Mõlemad)
- ✓ 2. Mootoriõli ja Filtri Vahetus
