# Diagnostikaaruanne

## 2016 VOLKSWAGEN TOUAREG Highline

Longo poolt läbi viidud põhjaliku diagnostika käigus, 13 puudust olid tuvastatud sõidukis.

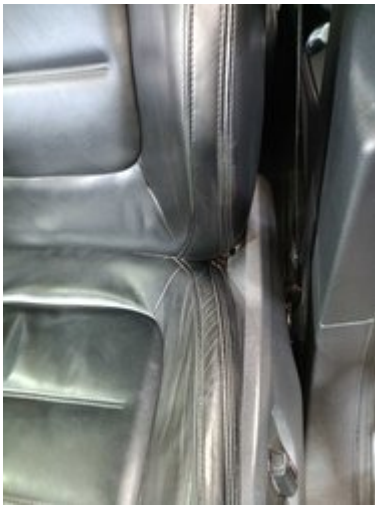
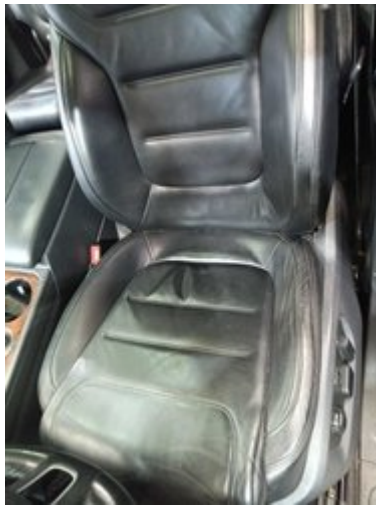
### ✓ 1. Istmed: Kõik Istmed - Seisukord

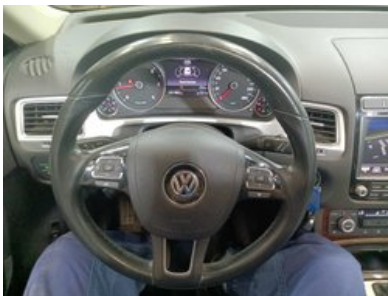
### ✓ 2. Esiosa: Rool - Seisukord

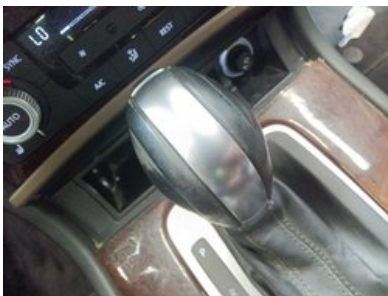
### ✓ 3. Salong: Käigukang Katik ja Käigukang Nupp - Seisukord

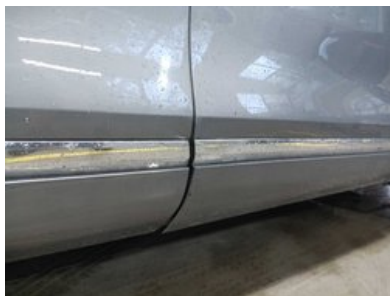
✓ **2. Külg:** Vasak ja Parem Külg - Nähtavad Kahjustused ja Kriimustused

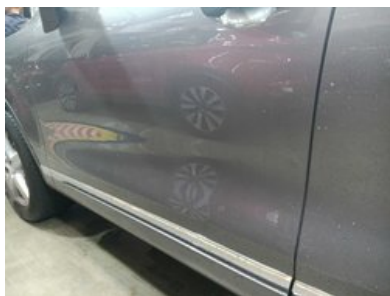
✓ **3. Külg:** Vasak ja Parem Külg - Nähtavad Kahjustused ja Kriimustused

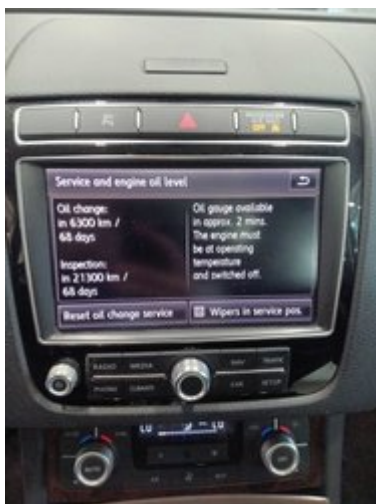
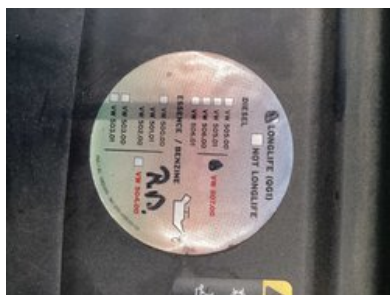
✓ **1. MUU:** Mootoriõli ja Filtri Vaetus

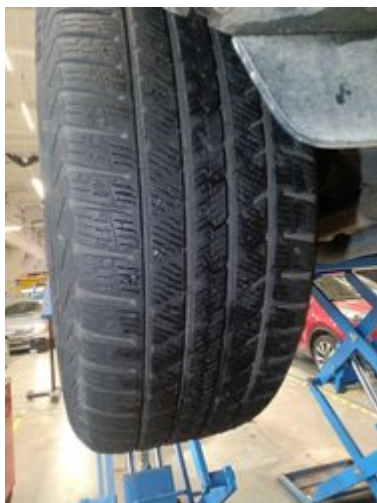
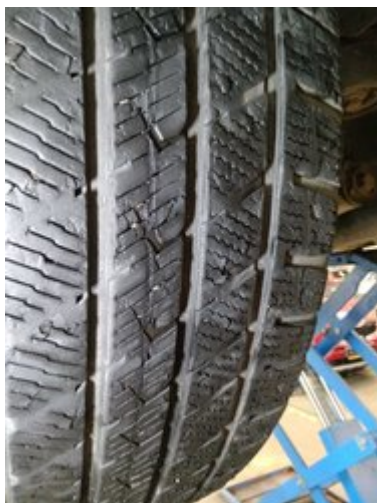
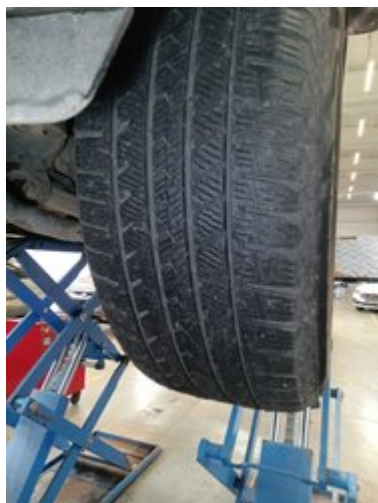
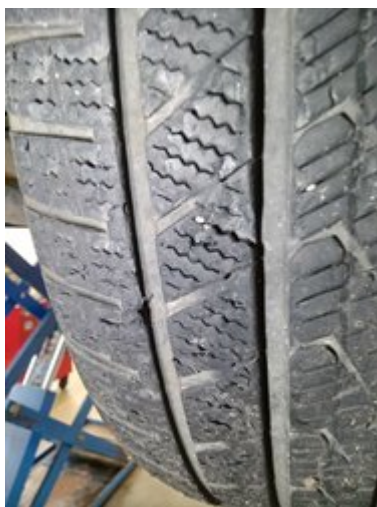
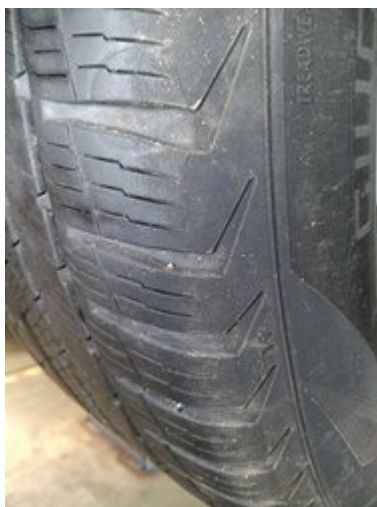
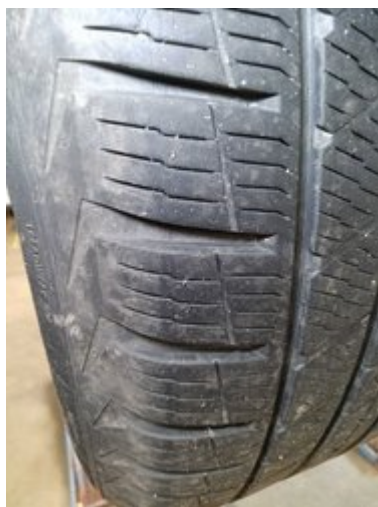
✓ **2. MUU:** Vahetada Rehve

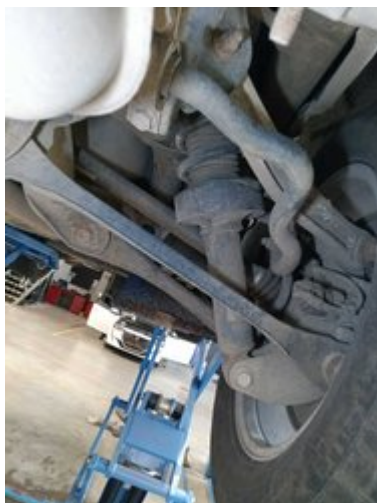
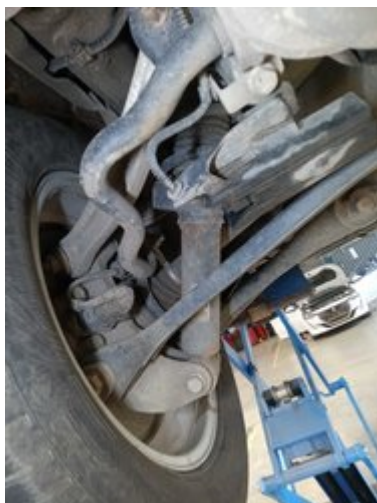
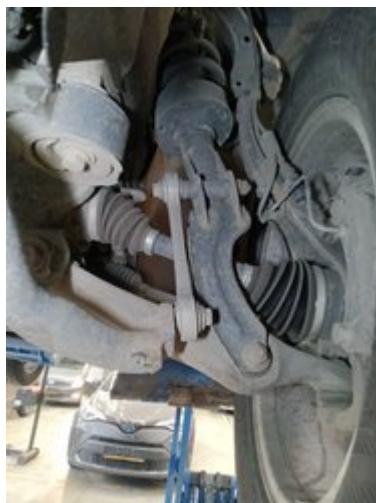
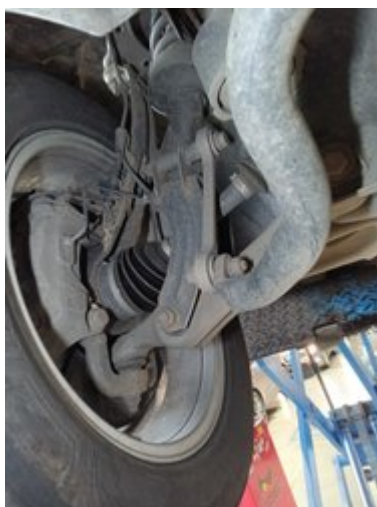
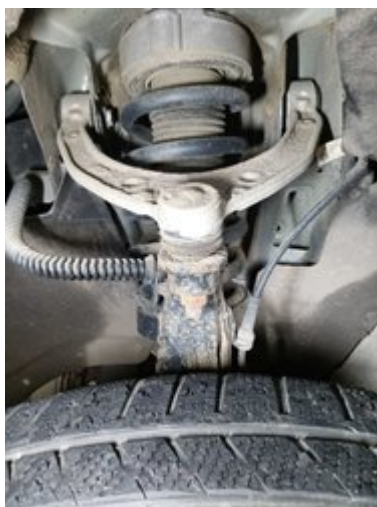
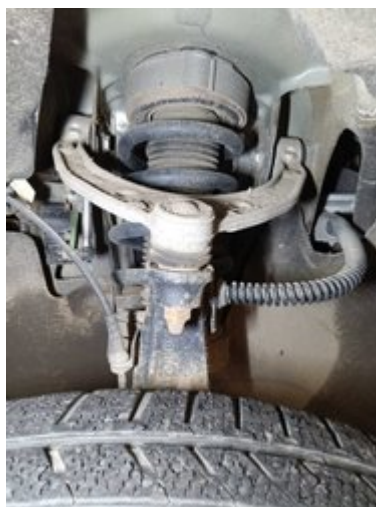
✓ **3. VEDRUSTUS:** Veermiku seisukord

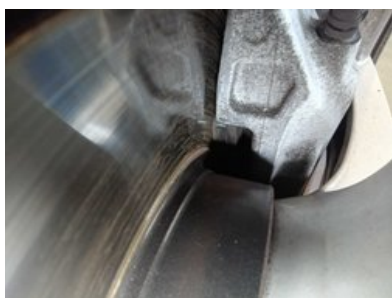
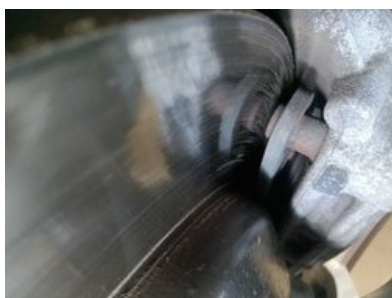
✓ **4. PIDURID:** Pidurite Seisukord

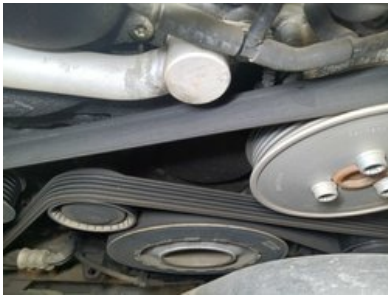
✓ **5. MOOTOR:** Rihma Seisukord
