# Diagnostikaaruanne

## 2015 VOLKSWAGEN GOLF 7 GTE

### Tuvastatud puuduste kokkuvõte

Longo poolt läbi viidud põhjaliku diagnostika käigus, 17 puudust olid tuvastatud sõidukis.

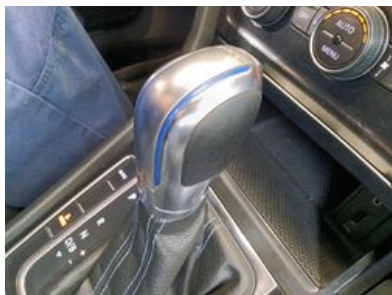
### ✓ 1. Salong: Käigukang Katik ja Käigukang Nupp - Seisukord

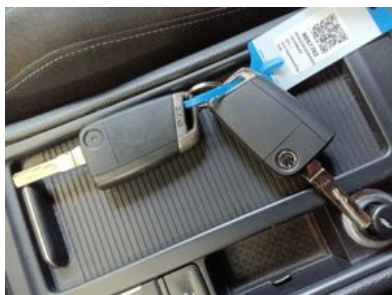
### ✓ 2. Salong: Tarvikud - Toimimine ja Seisukord

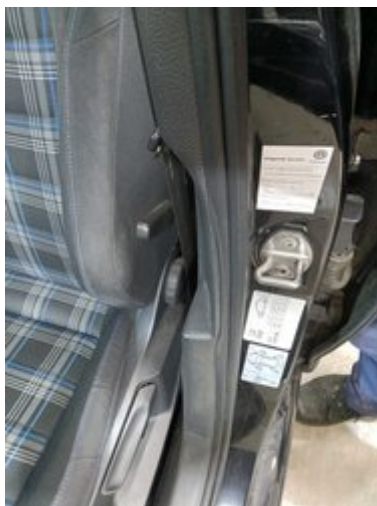
### ✓ 3. Uksed: Uste Kummitihendid

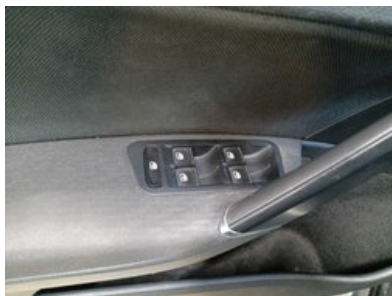
✓ **4. Uksed:** Elektriakende Toimimine - Kõik Aknad

- ✓ 1. Vahetada Aknatõstuki Nuppu(-pe)

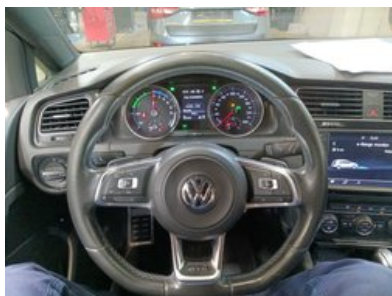
✓ **5. Esiosa:** Rool - Seisukord

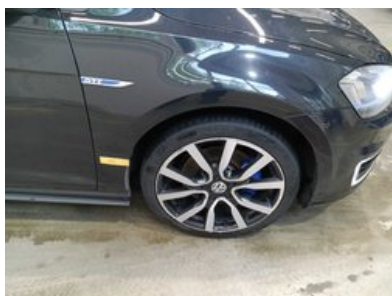
✓ **1. Külg:** Vasak ja Parem Külg - Nähtavad Kahjustused ja Kriimustused

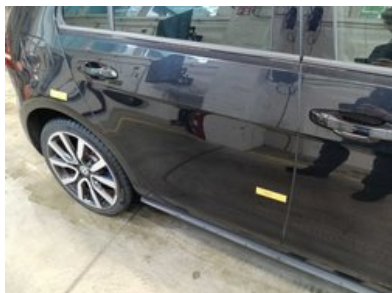
✓ **2. Külg:** Vasak ja Parem Külg - Nähtavad Kahjustused ja Kriimustused

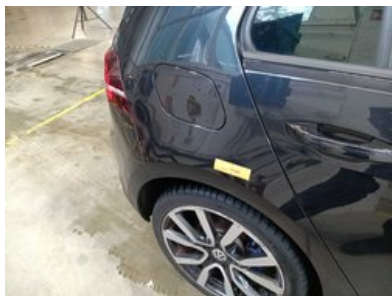
✓ **3. Külg:** Vasak ja Parem Külg - Nähtavad Kahjustused ja Kriimustused

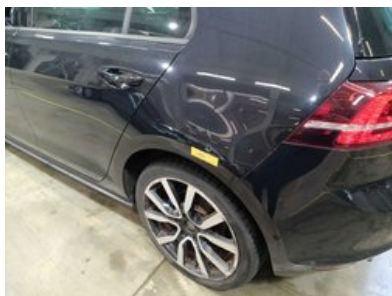
✓ **4. Külg:** Vasak ja Parem Külg - Nähtavad Kahjustused ja Kriimustused

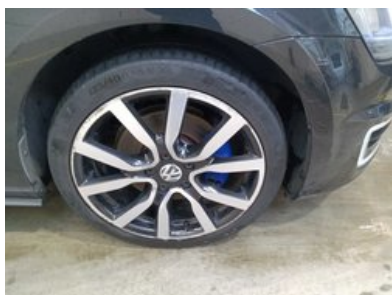
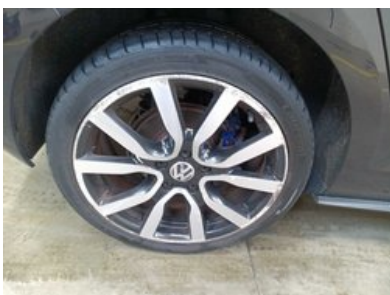
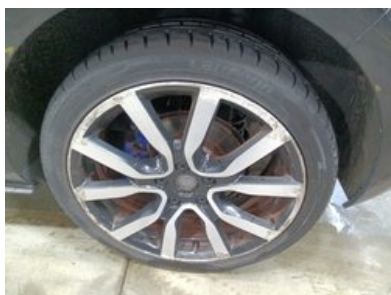
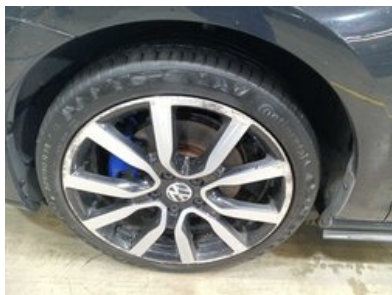
✓ **5. Külg:** Veljed - Seisukord

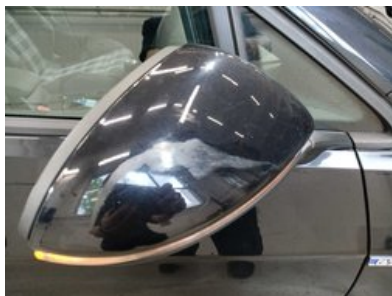
✓ **6. Külg:** Välispeeglid - Peeglite Terviklikkus ja Kinnitamine Auto Külge

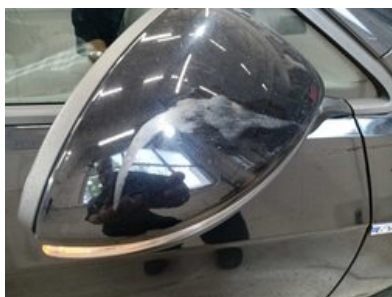
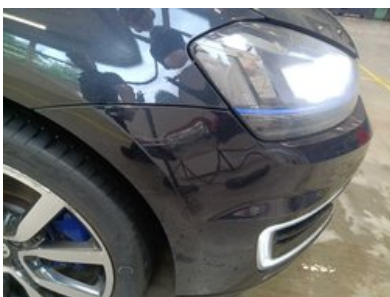
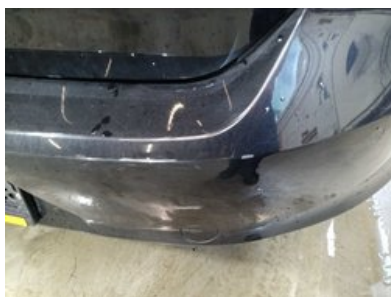
✓ **7. Muu:** Täiendavad Poleerimistööd

- ✓ 1. Kere pesemine
- ✓ 2. Salongi süvapuhasus ainult hüpoallergeensete puhastusvahendidega
- ✓ 3. Kere poleerimine pärast puhastamist

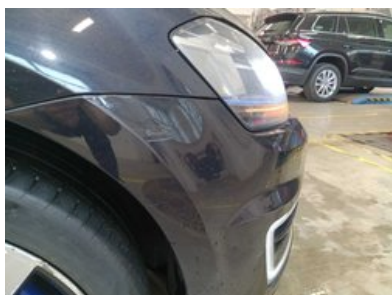
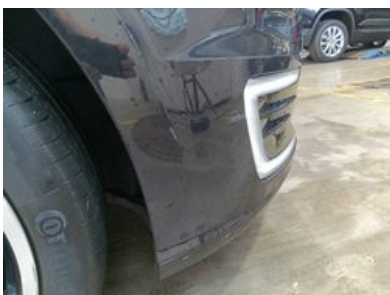
✓ **8. Esiosa:** Esistange - Seisukord ja Joondus

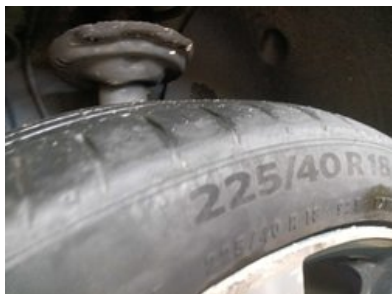
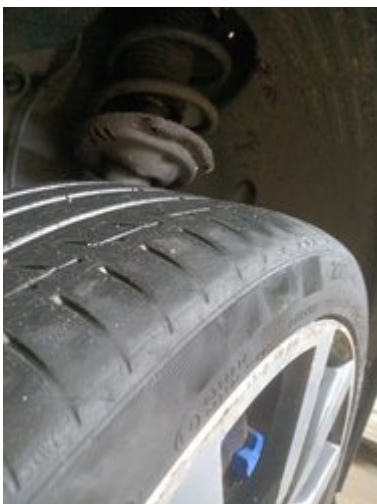
### ✓ 2. MUU: Vahetada Rehve

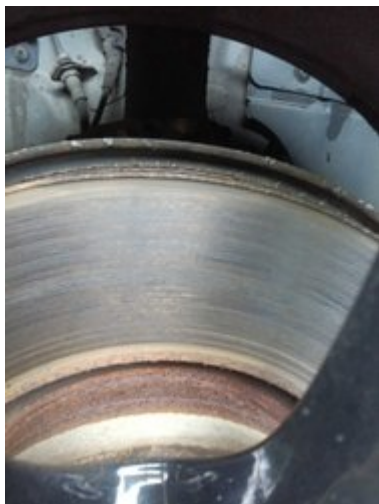
### ✓ 3. PIDURID: Esimesed Pidurikettad Mõlemad

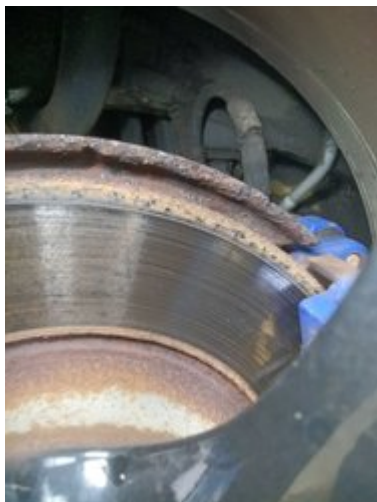
✓ **4. PIDURID:** Tagumine Piduri Ketas (Mõlemad)
