# Diagnostikaaruanne

## 2015 FORD KUGA

Longo poolt läbi viidud põhjaliku diagnostika käigus, 11 puudust olid tuvastatud sõidukis.

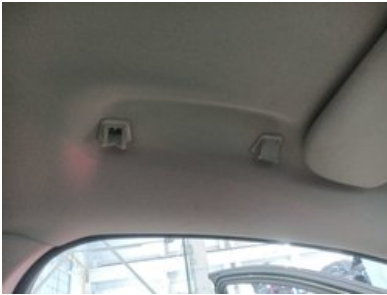
- ✓ **1. Esiosa:** Katted ja liistud - Seisukord

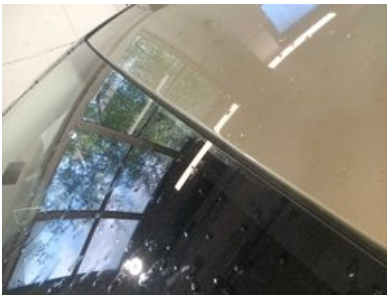
- ✓ **1. Esiosa:** Esiklaasi terviklikkus - puuduvad tehnõulevaatust välistavad kahjustused

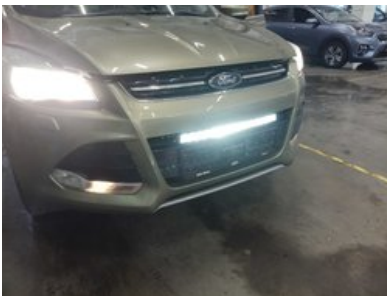
- ✓ **2. Tuled:** Esituled (Päevatuled, Kaugtuled, Udu, Suunatud) - Põhiline Toimimine, Kahjustused ja Värv

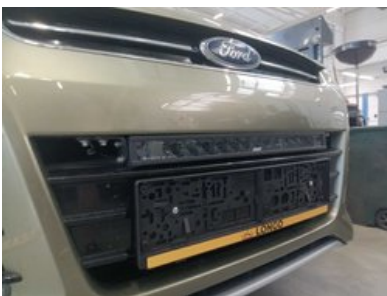
- ✓ **3. Tuled:** Esituled (Päevatuled, Kaugtuled, Udu, Suunatud) - Põhiline Toimimine, Kahjustused ja Värv

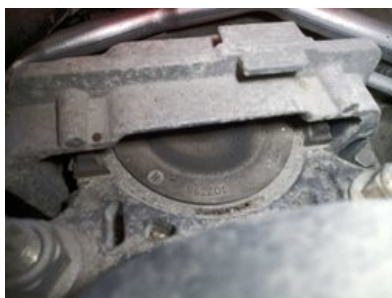
✓ **2. MOOTOR:** Kinnitus - Parem (Mootorisektsioon)

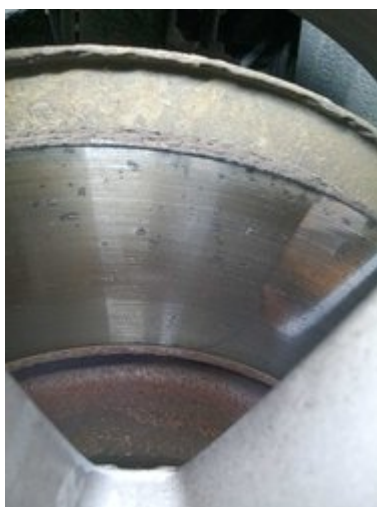
✓ **3. PIDURID:** Esimesed Pidurikettad Mõlemad

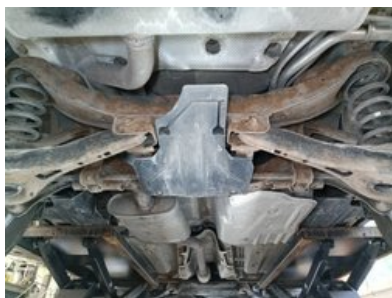
✓ **4. KERE - TAGAOSA:** Korrosioon

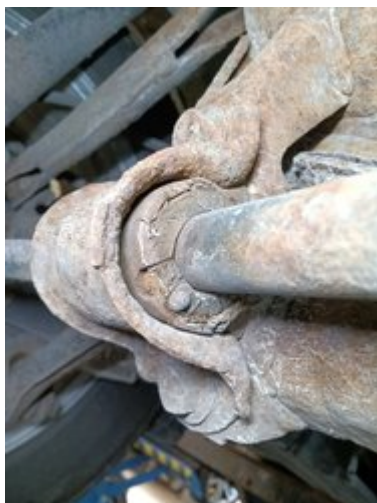
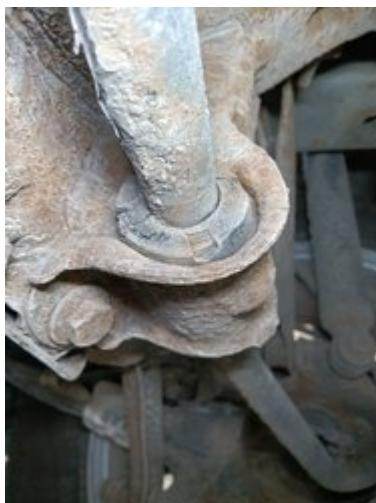
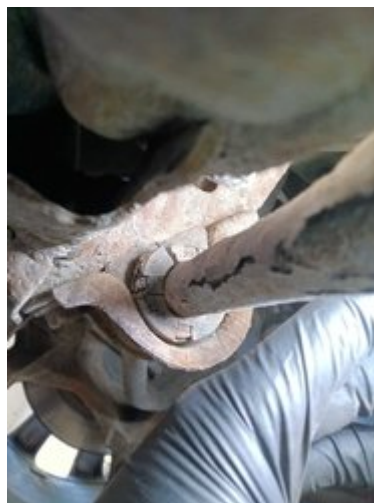
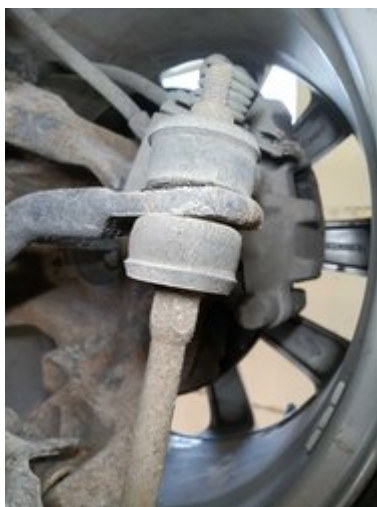
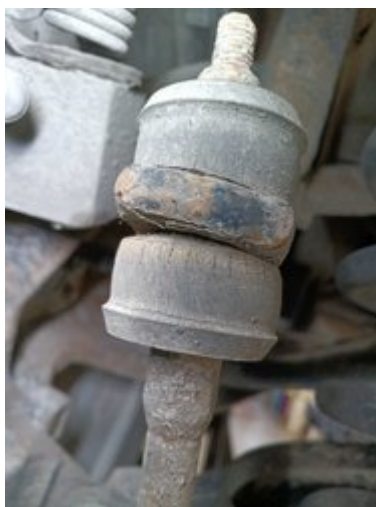
✓ **5. VEDRUSTUS:** Stabilisaator

- ✓ 1. Stabilisaatori Vars
- ✓ 2. Mootoriõli ja Filtri Vahetus

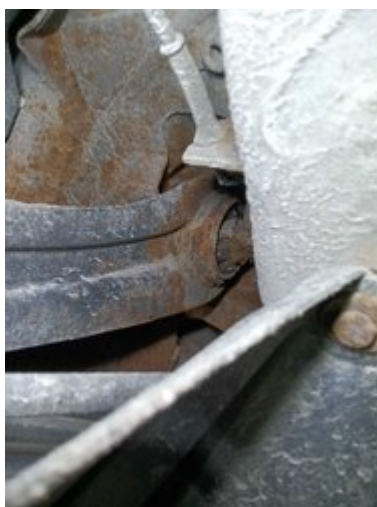
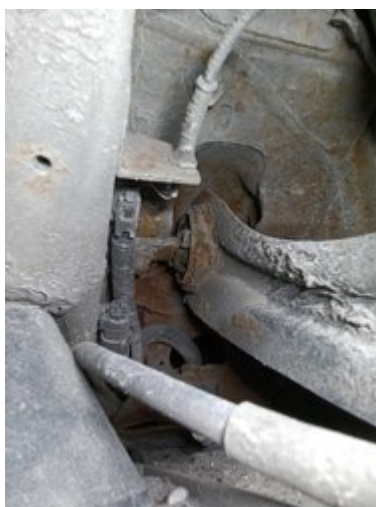
✓ **6. VEDRUSTUS:** Vedu-/Poolveosalla Puksid (Kõik)

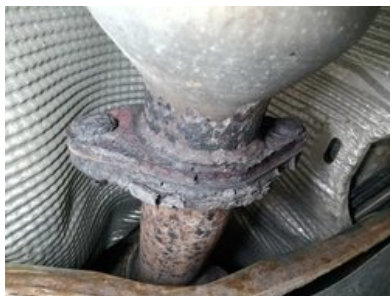
## ✓ 7. HEITGAASISÜSTEEM: Heitgaasi Ühendus
