Diagnostikaaruanne

2018 SKODA OCTAVIA Ambition

Diagnostika üksikasjad

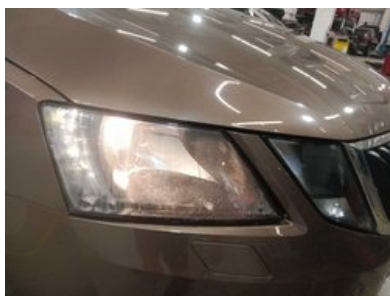
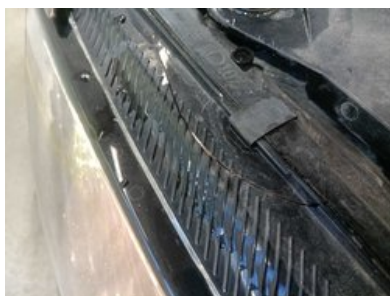
- ✔ **1. Tuled:** Esituled (Päevatuled, Kaugtuled, Udu, Suunatud) - Põhiline Toimimine, Kahjustused ja Värv

- ✓ 1. Vaheta Esituled
- ✓ 2. Esitulede Reguleerimine

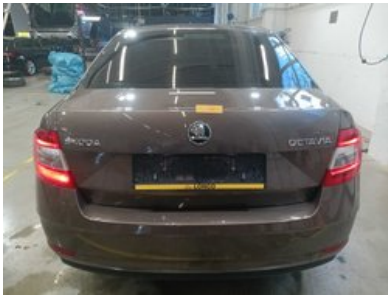
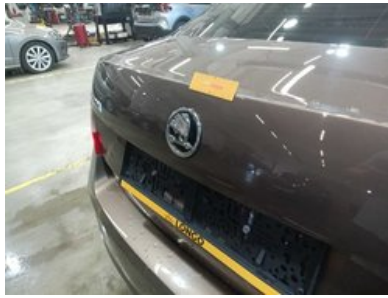
✓ **2. Tagaosa:** Pagasiluuk - Nähtavad kahjustused

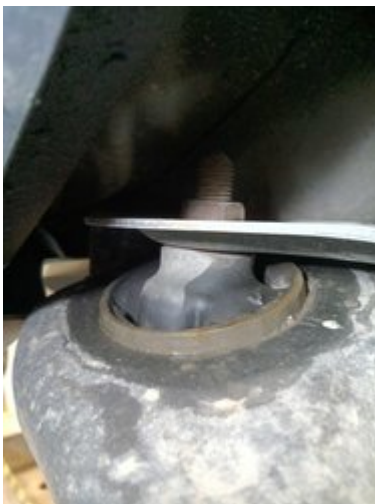
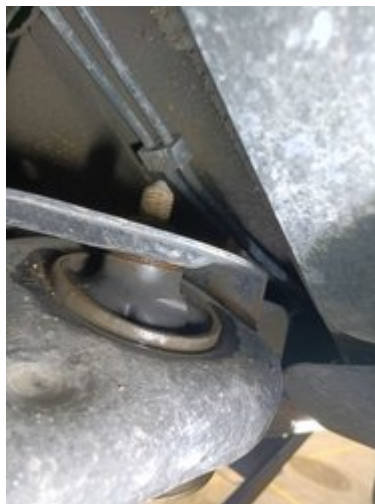
✓ **2. VEDRUSTUS:** Vedrustuse Alumise Õla Puksid Mõlemad

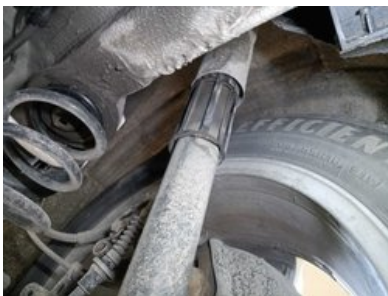
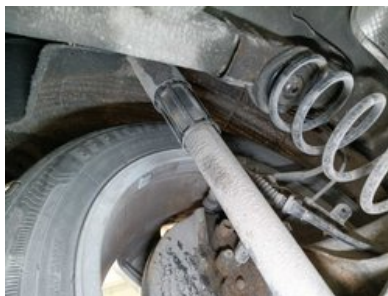
✓ **3. VEDRUSTUS:** Amortisaatorid (Paar)

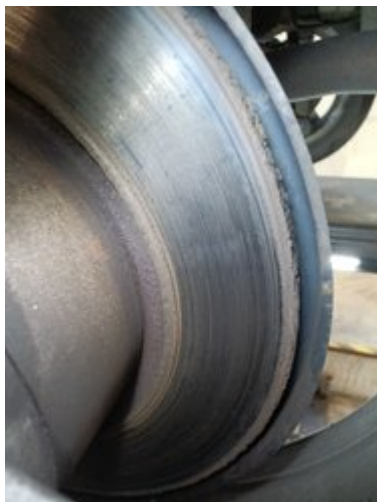
✓ **4. PIDURID:** Tagumine Piduri Ketas (Mõlemad)

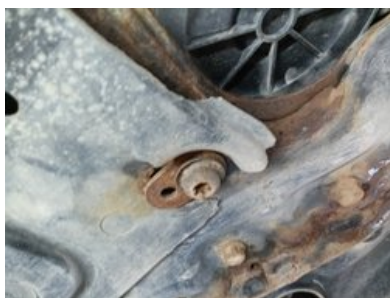
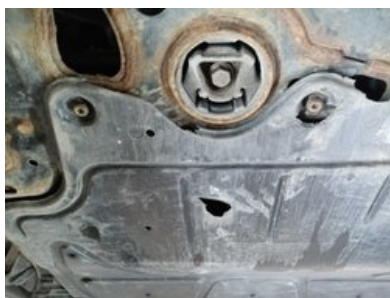
✓ **5. MOOTOR:** Mootori Alumine Kate
