# Diagnostikaaruanne

## 2015 OPEL MERIVA Cosmo

### Longo ettevalmistuskeskuses tehtud tööde kokkuvõte

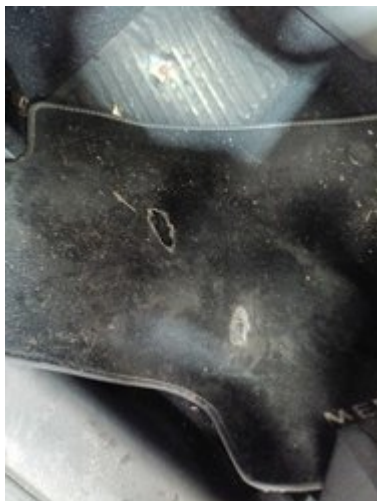
### ✓ 1. Salong: Vaibad - Seisukord

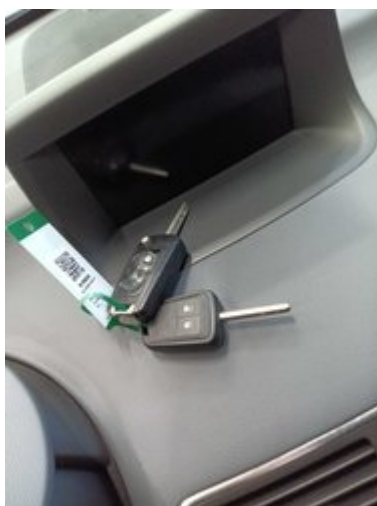
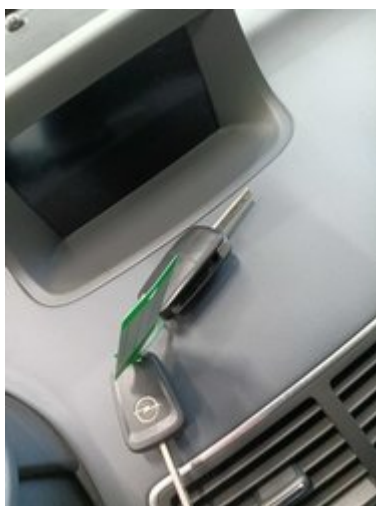
### ✓ 2. Salong: Tarvikud - Toimimine ja Seisukord

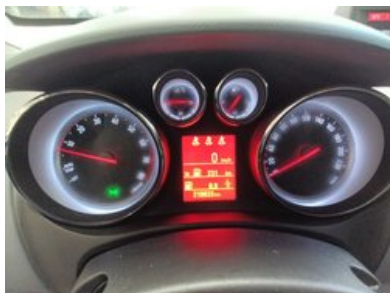
### ✓ 3. Salong: Tarvikud - Toimimine ja Seisukord

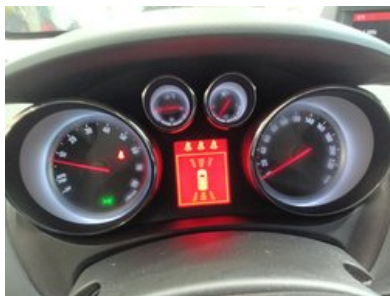
✓ **4. Salong:** Tarvikud - Toimimine ja Seisukord

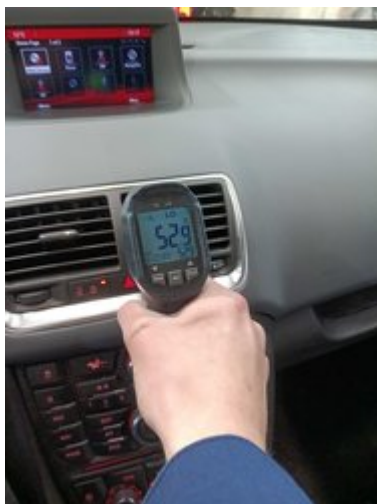
✓ **5. Salong:** Tarvikud - Toimimine ja Seisukord

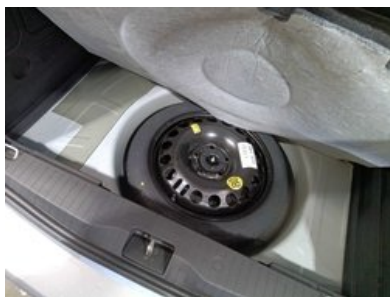
✓ **6. Salong:** Tarvikud - Toimimine ja Seisukord

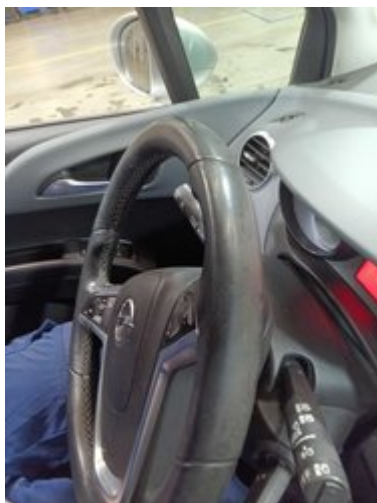
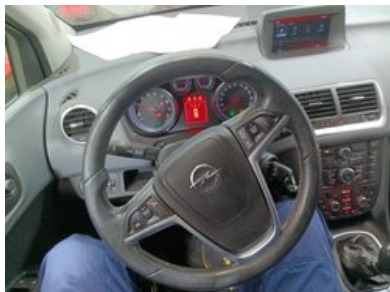
✓ **7. Esiosa:** Rool - Seisukord

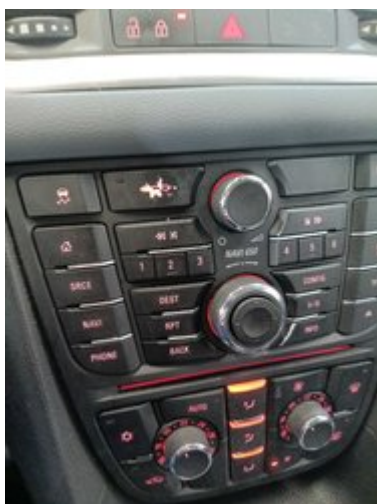
✓ **8. Esiosa:** Armatuurlaud - Seisukord ja Nuppude Toimimine

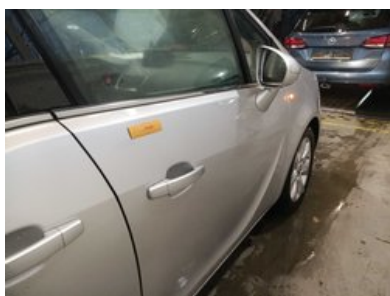
✓ **1. Külg:** Vasak ja Parem Külg - Nähtavad Kahjustused ja Kriimustused

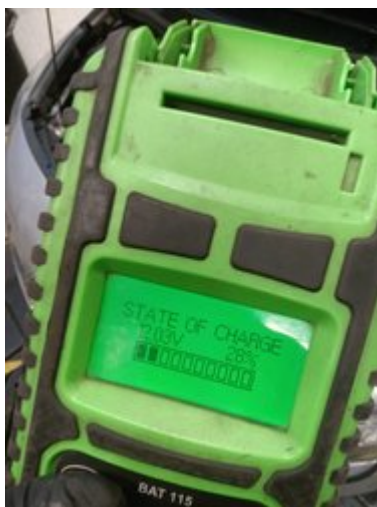
- ✓ **1. MUU:** Laadida Akut

- ✓ 1. Õlijahtija
- ✓ 2. Esimesed Pidurikettad (Mõlemad)
- ✓ 3. Paagi Õhutus
- ✓ 4. Laadida Akut
- ✓ 5. Vedrustuse ülemine kinnitus (mõlemad)
- ✓ 6. Mootooriõli ja Filtri Vahetus
- ✓ 7. Sisselaskeloa Ajamkett
- ✓ 8. Vesipump
- ✓ 9. Termostaat
- ✓ 10. Sisselaskeloa/Klapikaas ja Tihend
- ✓ 11. Vahetada Rehve

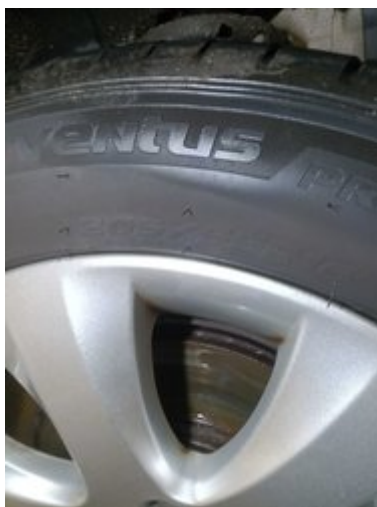
- ✓ **3. MUU:** Vahetada Rehve

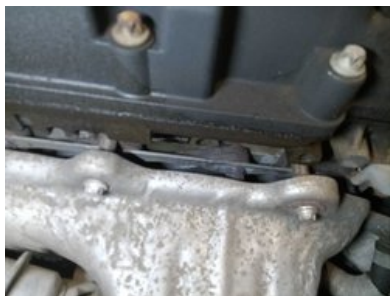
✓ **4. MOOTOR:** Kammelvälli Klapikate ja Tihend

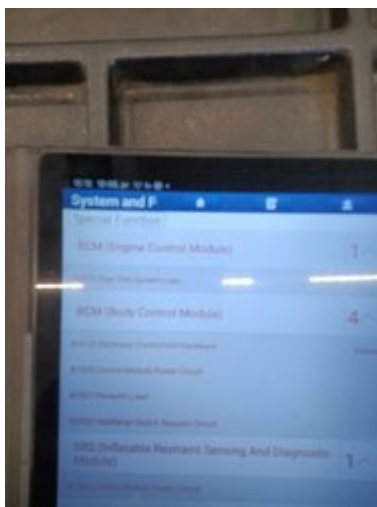
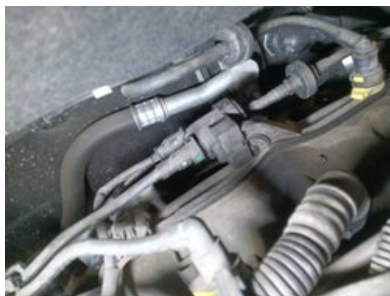
✓ **5. MOOTOR:** Kütusepaagi Õhutus

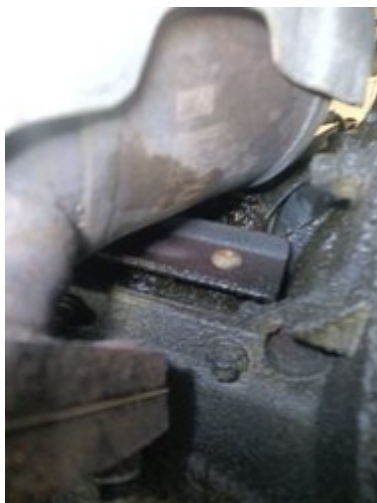
✓ **6. MOOTOR:** Õlijahuti

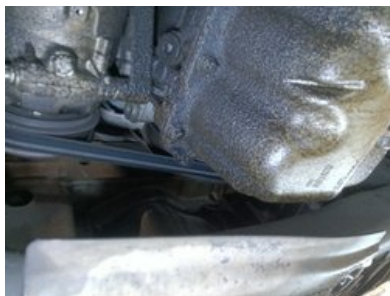
✓ **7. MOOTOR:** Sidurivõlli Ajamkett

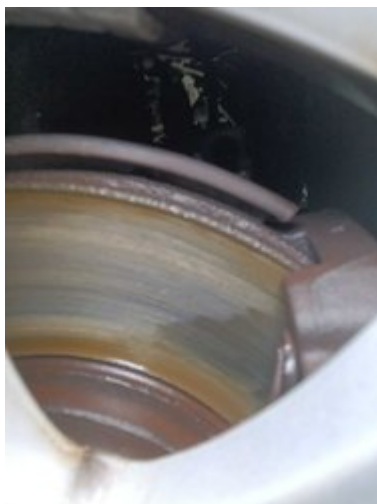
✓ **8. PIDURID:** Esimesed Pidurikettad Mõlemad

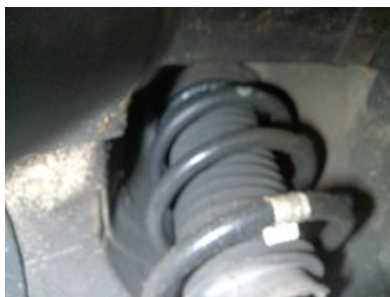
✓ **9. VEDRUSTUS:** Amortisaatori posti ülemine kinnitus (mõlemad)

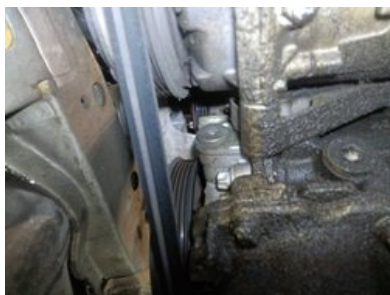
✓ **10. JAHUTUSSÜSTEEM:** Veepump

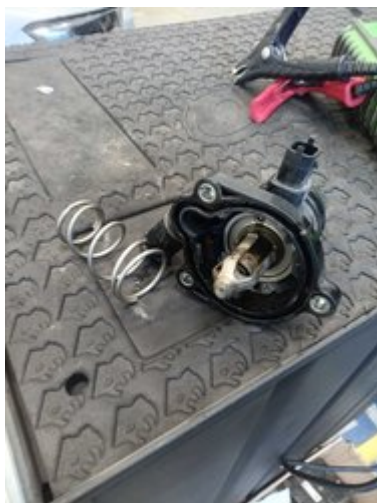
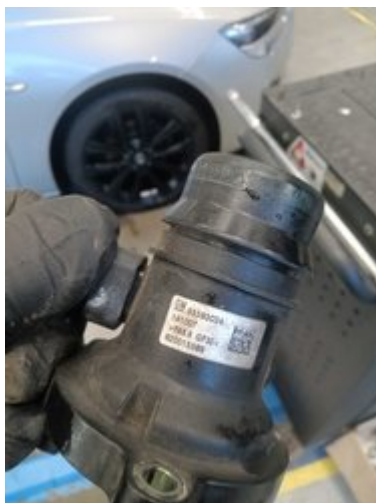
## ✓ 11. JAHUTUSSÜSTEEM: Termostaat
